### **ВІДНОВЛЕННЯ ЗАЛІЗОБЕТОННИХ КОНСТРУКЦІЙ ПРИ РЕКОНСТРУКЦІЇ СПОРУД**

Для аналізу позначеної проблеми, доцільно розглянути приклад виконання ремонтно-відновлювальних робіт при реконструкції національного спортивного комплексу «Олімпійський» в місті Києві. Роботи виконувались перед проведенням 14-

го Чемпіонату Європи по футболу 2012 (UEFA Euro 2012).

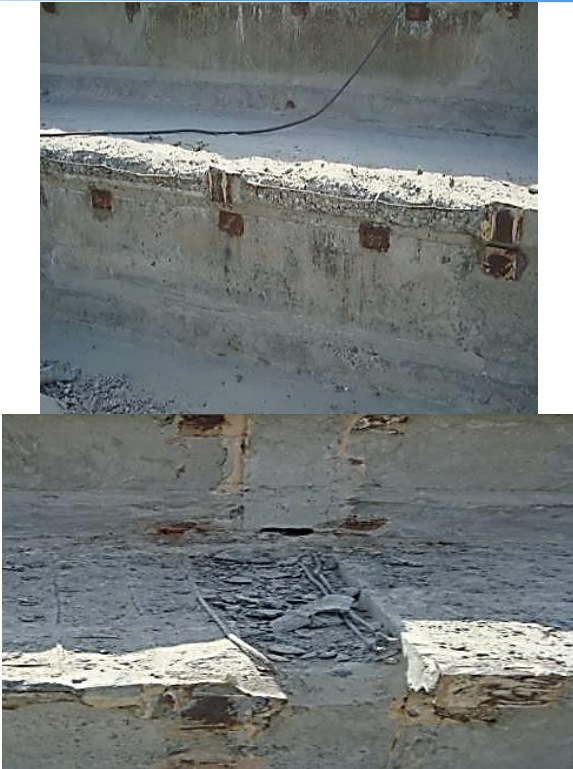
Внаслідок тривалої експлуатації когезійна міцність зазначених конструкцій складала від 0,5 до 3 МПа, ступінь засолення на окремих ділянках високий, міцність на стиск складала від 15 до 50 МПа. Були виявлені раковини, сколи, вибоїни, в тому числі з оголенням арматури панелей-складок.

При обстеженні панелей - складок верхнього ярусу трибун стадіону, було виявлено, що вони мають суттєві поверхневі пошкодження. Пошкодження проявлені в відшаруванні захисного шару бетону, оголення арматури та часткові руйнації бетону, рис.1. Когезійна міцність зазначених конструкцій складала від 0,5 до 3 МПа міцність на стиск складала від 15 до 50 МПа. Виявлено відшарування раніше влаштованих ремонтно-відновлювальних шарів. Встановлено, що попередні ремонти покриття панелей-складок, виконувались в період з 1966 до 1991 років. Для ремонту використовувались цементно-піщані, бетонні та асфальтобетонні покриття та епоксидні й поліуретанові фарбувальні покриття. Товщина нашарувань сягає 30 мм.

Рис. 1. Пошкодження залізобетонних конструкцій панелей-складок після їх очищення від нашарувань ремонтних розчинів

На основі результатів проведеної діагностики, автором даної публікації, було запропоновано рішення виконати відновлення конструкцій панелей-складок за допомогою сучасних сумішей вітчизняного виробництва. Передбачено попередньо розібрати зруйнований поверхневий шар конструкцій, а потім виконати його відновлення сучасними матеріалами. До розробки, щодо прийняття рішень, стосовно відновлення конструкцій, було залучено також фахівців науково-дослідного інституту будівельних конструкцій (НДІБК) та науково-дослідного інституту будівельного виробництва (ДІБВ). Було прийнято систему ремонтних матеріалів CERESIT ПЦБ, виробництва підприємства «Хенкель Баутехнік (Україна)».

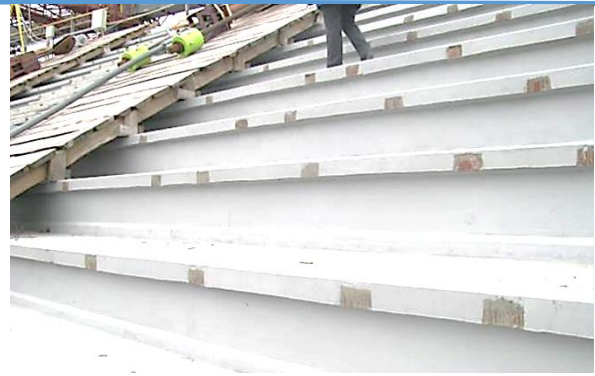
Представлена в таблиці 1 послідовність та чітко визначені матеріали дозволили виконати роботи з відповідною якістю. Після завершення ремонтно-відновлювальних робіт панелі-складки отримали проектний стан, рис.2. Важливим елементом виконання робіт є відображення ре-

Рис.2. Вигляд панелей-складок після виконання ремонтно-відновлювальних робіт
