**Е.Ю. Петренко, канд. техн. наук, доцент**  
**Н.В. Воробйова, пров. конструктор**

*Київський національний університет будівництва і архітектури*

## **МОНІТОРИНГ ДЕФОРМАЦІЙ ЖИТЛОВОГО БУДИНКУ ВНАСЛІДОК ЗАБУДОВИ ЗСУВОНЕБЕЗПЕЧНОГО СХИЛУ**

*АНОТАЦІЯ: Проведено аналіз причин деформацій житлового будинку на зсувонебезпечній території в залежності від характеру етапів забудови.*

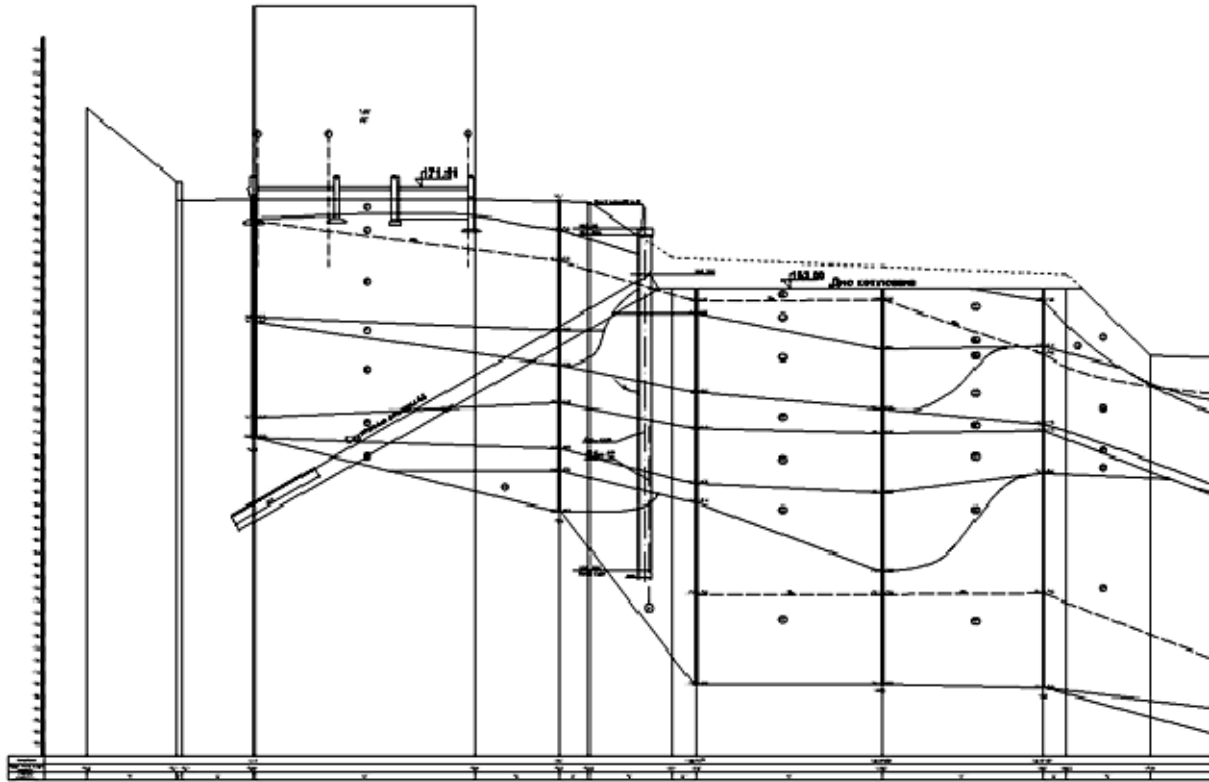
Рис. 1. Відкопка котловану до позначки 163.00 м і влаштування ґрунтових анкерів 1-го ярусу

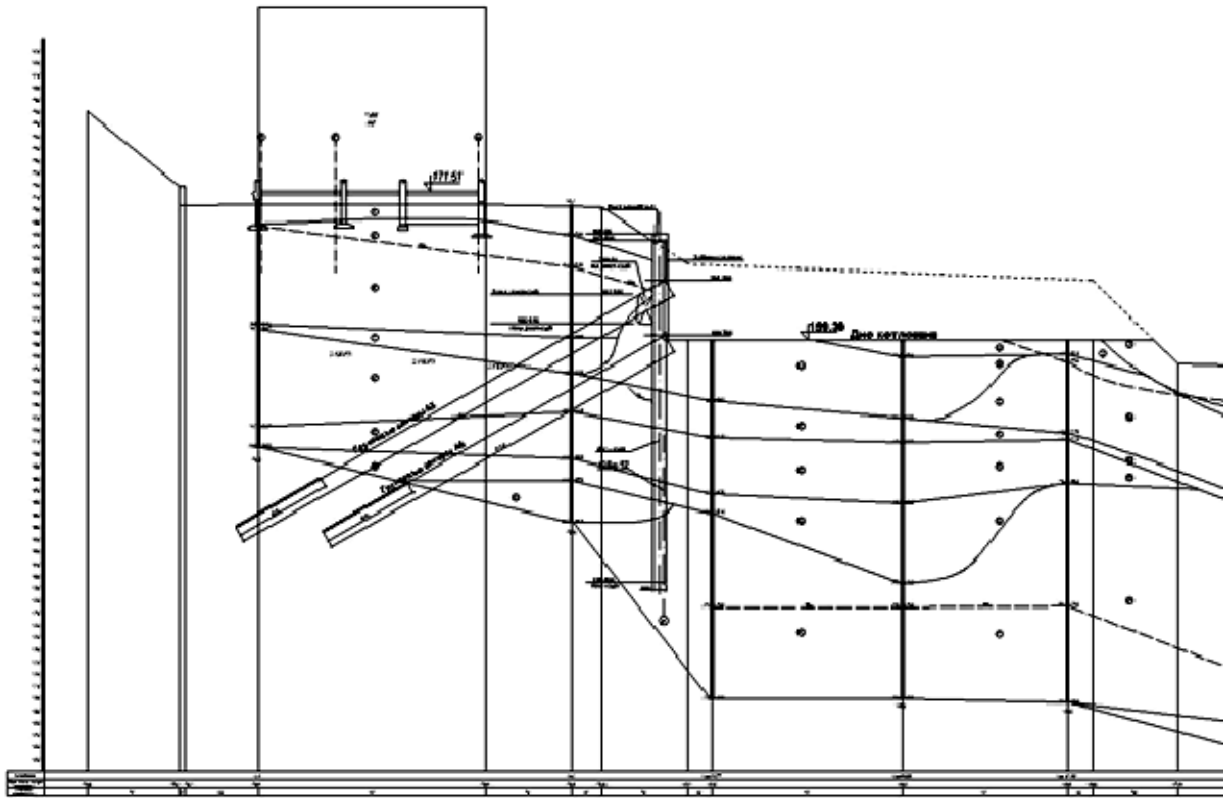
Рис. 2. Відкопка котловану до позначки 159.30 м і влаштування ґрунтових анкерів 2-го ярусу

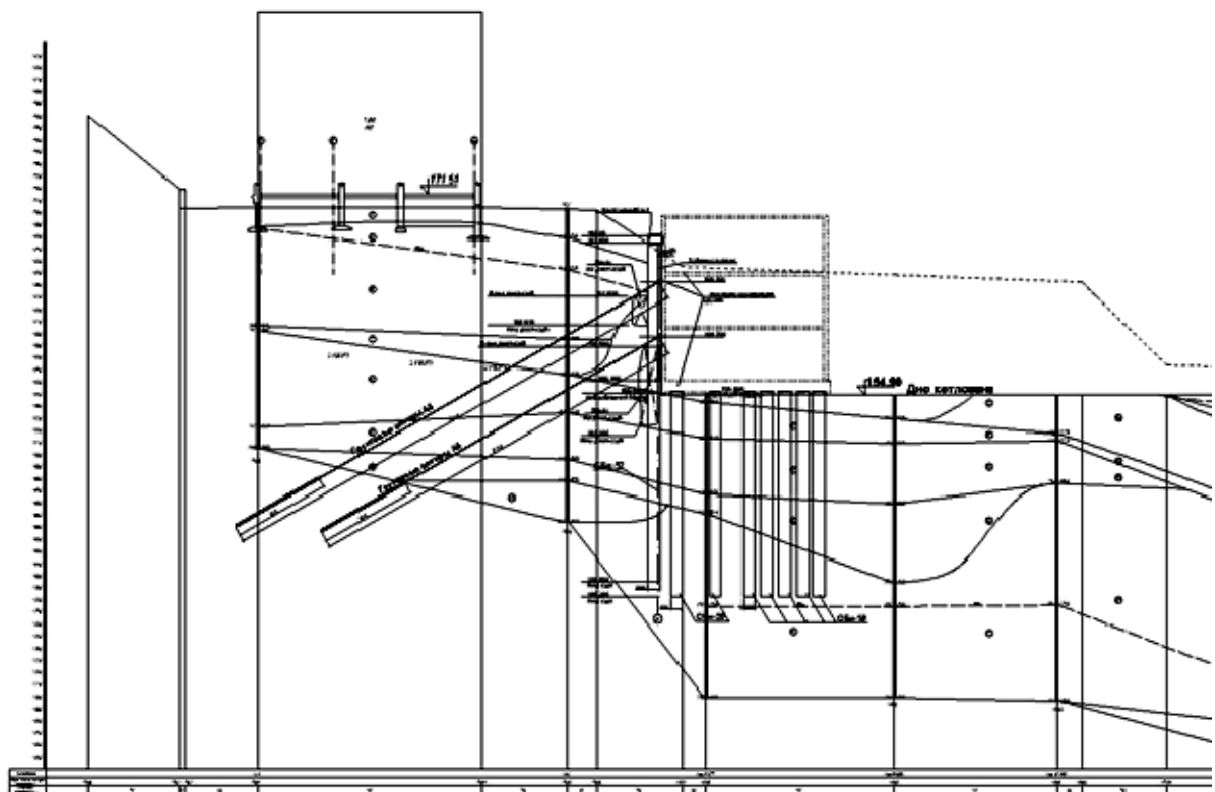
Рис. 3. Відкопка котловану до позначки 154.90 м і влаштування конструкції стилобату

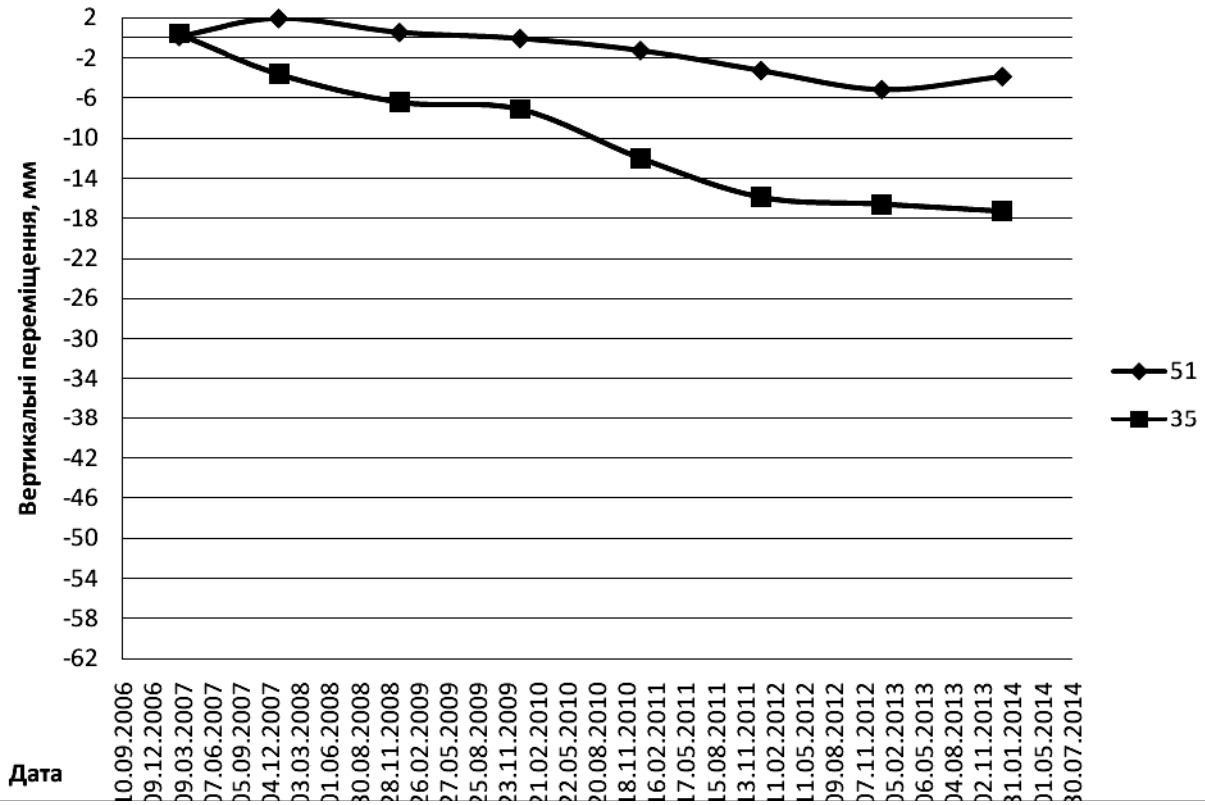
Загалом осідання будинку має досить складний нерівномірний характер, але добре простежується зв'язок активізації осідань при екскавації ґрунту. Зміни ширини розкриття тріщин лежать в межах від 0,29 мм до 0,64 мм. Величини відхилень від вертикалі граней кутів стін будинку складають від 2 до 121 мм. Напрямок нахилу граней кутів стін спрямовано вниз по схилу.

Рис. 4. Графіки розвитку в часі величин вертикальних переміщень осадових марок, встановлених на будинку по осі 1

Аналізуючи розвиток в часі величин вертикальних переміщень осадкових марок відмітимо характерне затухання осідань при використанні підкосів замість ґрунтових анкерів, та також після підсилення будинку палями. Зазначимо, що при проектуванні підсилення фундаментів необхідно враховувати осідання будинку під час виконання цих робіт.

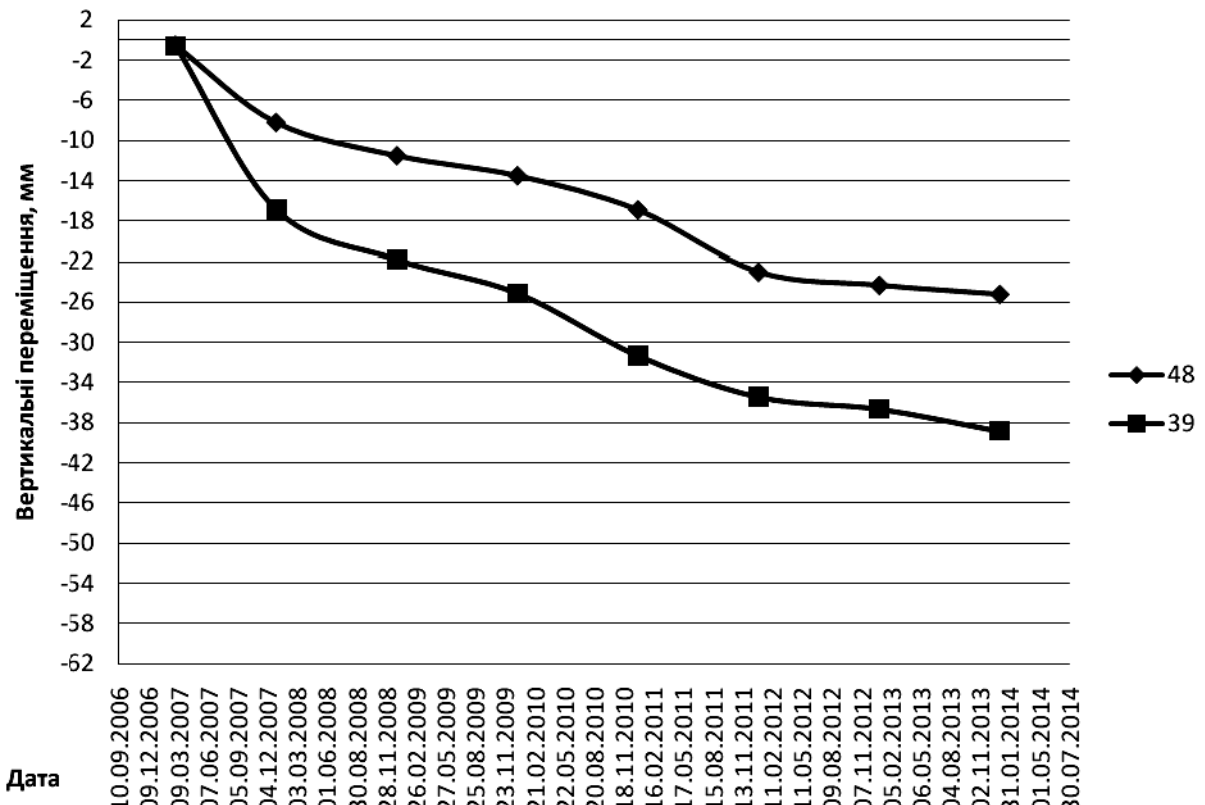
Рис. 5. Графіки розвитку в часі величин вертикальних переміщень осадових марок, встановлених на будинку по осі 7

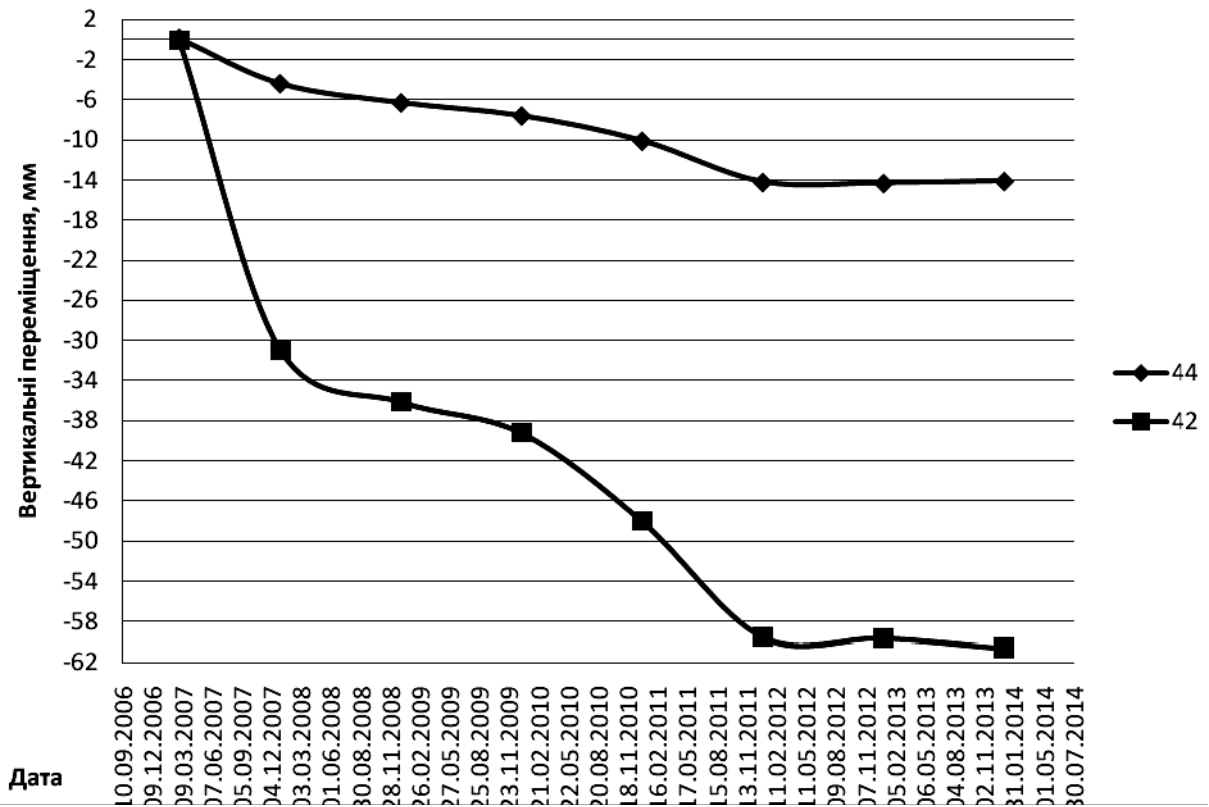
Рис. 6. Графіки розвитку в часі величин вертикальних переміщень осадових марок, встановлених на будинку по осі 14
