CHARAKTERYSTYKA ZUŻYCIA HARTOWANYCH INDUKCYJNIE KRZYWEK WAŁKA ROZRZĄDU Z ŻELIWA SFEROIDALNEGO

Dr inż. Jacek MICHALSKI

WEAR CHARACTERISTICS OF INDUCTION HARDENED CAMSHAFT MADE OF DUCTILE IRON

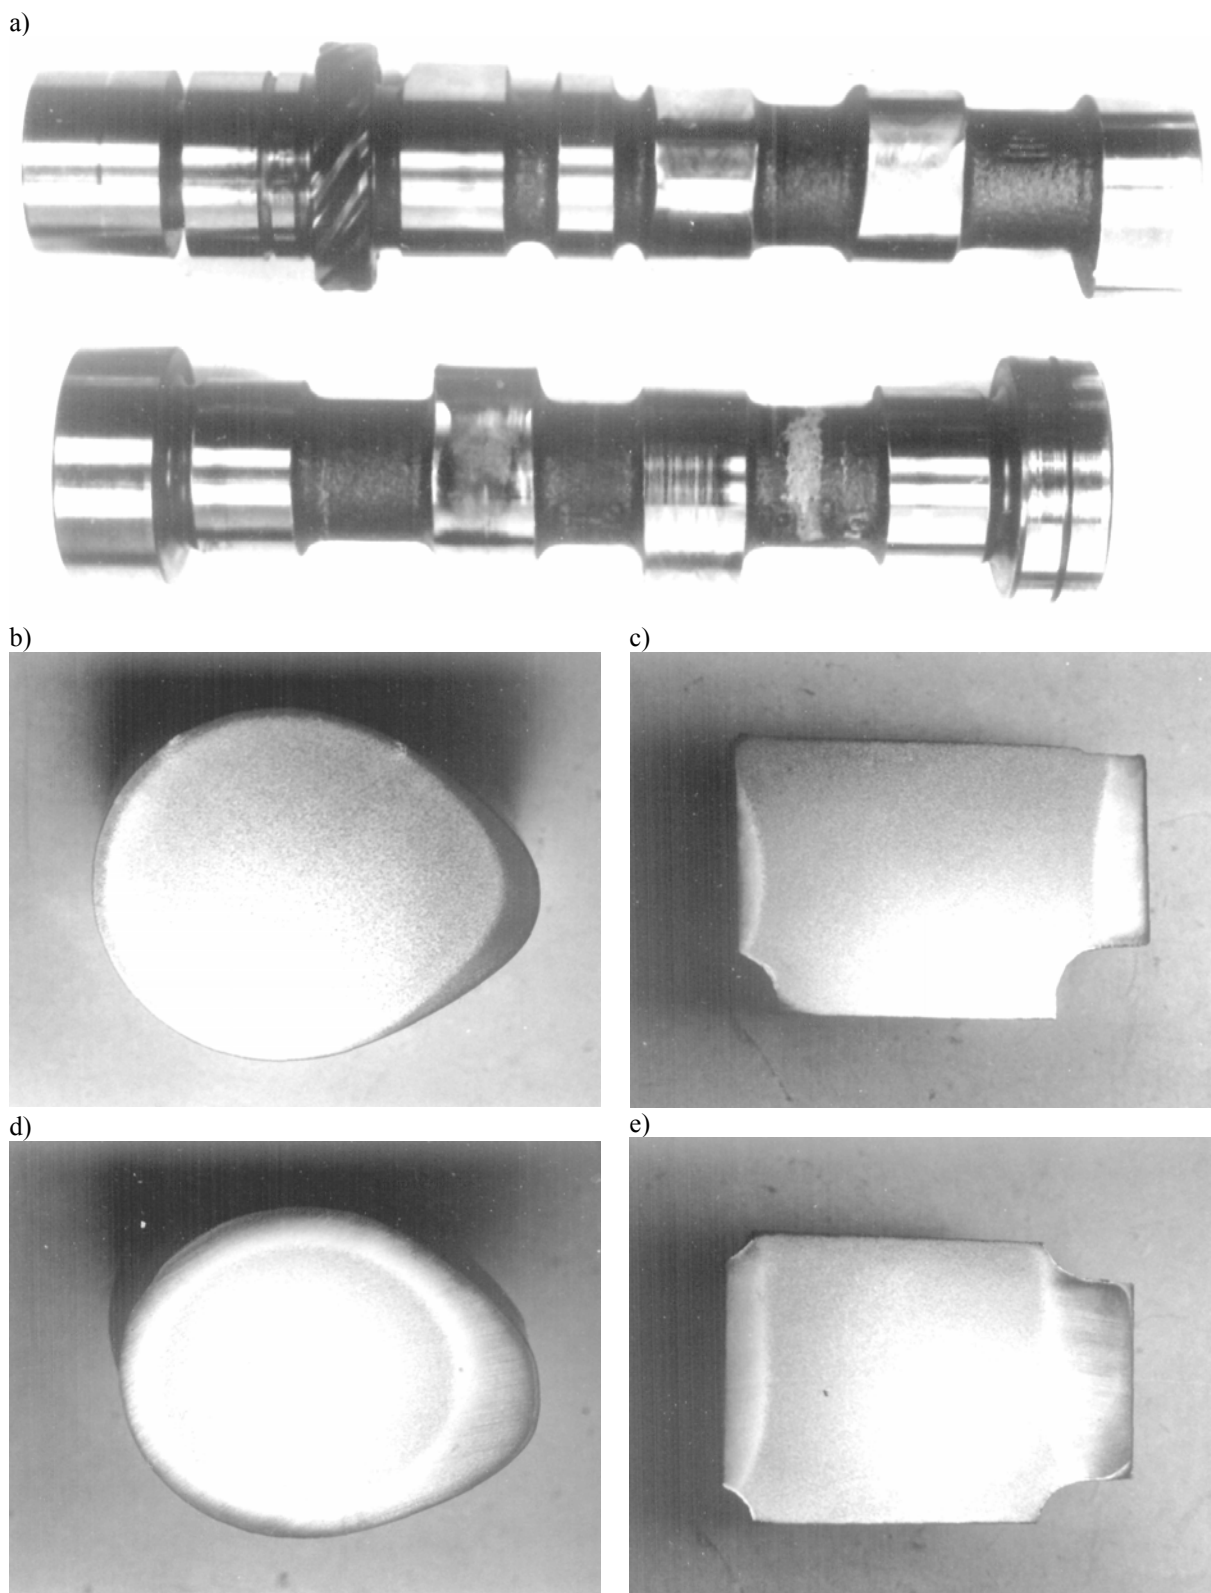
Krzywki wałka rozrządu, o dużej głębokości utwardzenia na wierzchołku ~ 13 mm, miały bardzo duże wartości zużycia (tabela 1), w porównaniu z krzywkami o poprawnej głębokości utwardzenia, ~5 mm za wierzchołku. Warstwa zahartowana była o zmiennej głębokości (rys. 1). Nierównomierna głębokość zahartowania, wzdłuż tworzącej krzywek wynika z małej precyzji ustawienia induktora. Nie miała ona jednak znaczącego wpływu na wartość zużycia. Z kolei zmienna głębokość zahartowanej warstwy na obwodzie krzywki wynika z typowego charakteru wnikania natężenia pola magnetycznego i rozkładu temperatury.

Rys. 1. Makrofotografia dwu przeciętych części wałka rozrządu a). Makrofotografia przekroju poprzecznego krzywek b), d) oraz przekroju wzdłużnego krzywek c), e) z warstwą zahartowaną. Krzywka o głębokości zahartowania na wierzchołku ~5 mm b), c) oraz ~ 13 mm d, e

jest jednak położona równomiernie na całej powierzchni krzywki, wskutek niedokładnego ustawienia krzywki w induktorze. Krawędź w części walcowej jest niezahartowana (rys. 1). Krzywki zaworów wydechowych mają warstwę zahartowaną głębszą, przegrzaną, o głębo-

W części najbardziej zużytej powierzchnia ma bardzo liczne wgłębienia po wykruszonym metalu (zużycie poprzez spalling, rys. 5e, 5f). Ich zużycie maksymalne na wierzchołku wynosi $0,712 \div 1,301$ mm. Zużycie krzywek jest niesymetryczne, większe na części wznoszącej (rys. 1).

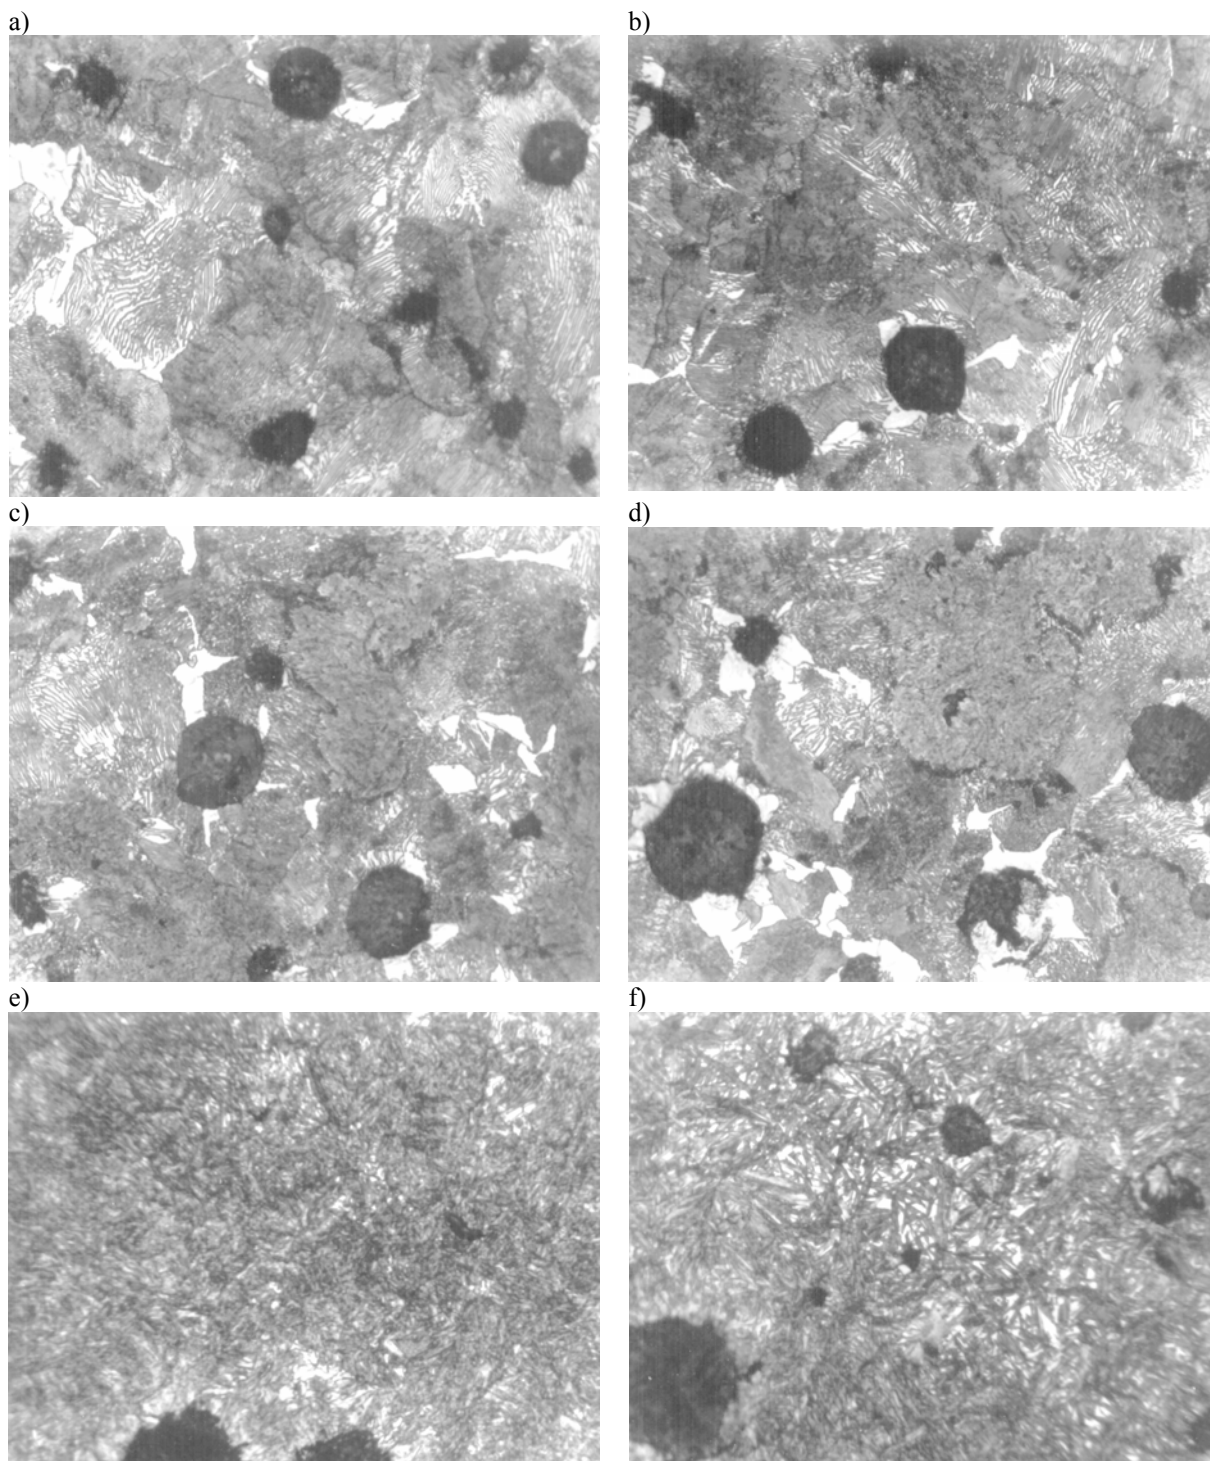
Rys. 2. Mikrostruktura rdzenia a), b). Mikrostruktura strefy przejściowej c), d). Mikrostruktura warstwy powierzchniowej e), f). Osnowa - perlit, sferoidalny grafit z nielicznymi drobnymi ziarnami wolnego ferrytu a), b). Osnowa - perlit i bainit z drobnymi ziarnami wolnego ferrytu c), d). Osnowa - iglasty martenzyt, sferoidalny grafit e), f). Głębokość zahartowania na wierzchołku krzywek ~5 mm a), c), e). Głębokość zahartowania na wierzchołku krzywek ~13 mm b), d), f). Powiększenie 500x a), b), c), d). Powiększenie 1000x e), f)

kości na wierzchołku ~13 mm. Ich sytuktura składa się z iglastego martenzytu z grafitem kulkowym. Stwierdzono także występnie zwiększonej ilości austenitu szczątkowego, do 13%. Naprężenia wewnętrzne są ściskające w strefie przypowierzchniowej (-480 MPa) i przechodzą do naprężeń rozciągających (510 MPa), na głębokości ~0,1 mm. Z kolei krzywki zaworów ssących

mają do 5,2% austenitu szczątkowego. W warstwie wierzchniej są naprężenia ujemne (-550 MPa), przechodzące na głębokości ~0,4 mm w naprężenia dodatnie o niedużej wartości 175 MPa. Zmierzone zarysy krzywki zaworu wydechowego C1 i ssącego zamieszczono C2 na rysunku 4. Badania faktograficzne powierzchni krzywek wydechowych C1, zniszczonych,

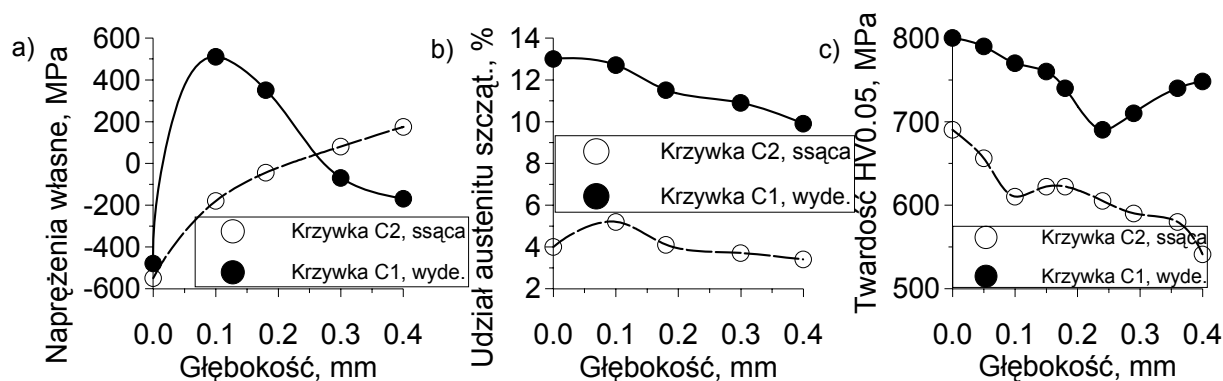
Rys. 3. Zmiana naprężeń własnych a), udziału austenitu szczątkowego b), twardości c) w funkcji odległości od powierzchni krzywki. Krzywki zaworu ssącego C2 (głębokości zahartowania na wierzchołku ~5 mm). Krzywki zaworu wydechowego C1 (głębokości zahartowania na wierzchołku ~13 mm)

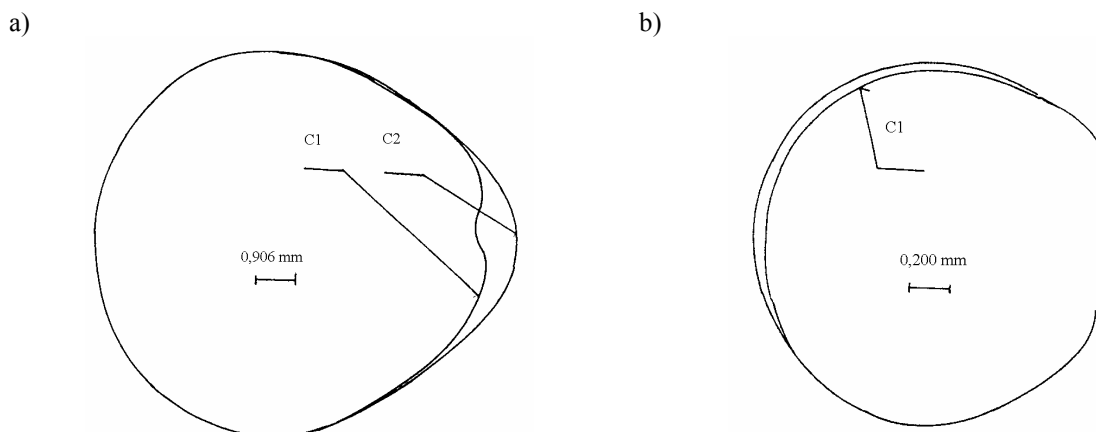
Rys. 4. Profile krzywek badanych: a) krzywka zaworu wydechowego C1 i zaworu ssącego C2, b) część wznosząca krzywki C1 zaworu wydechowego. Krzywki C2 (głębokości zahartowania na wierzchołku ~5 mm). Krzywki C1 (głębokości zahartowania na wierzchołku ~13 mm)

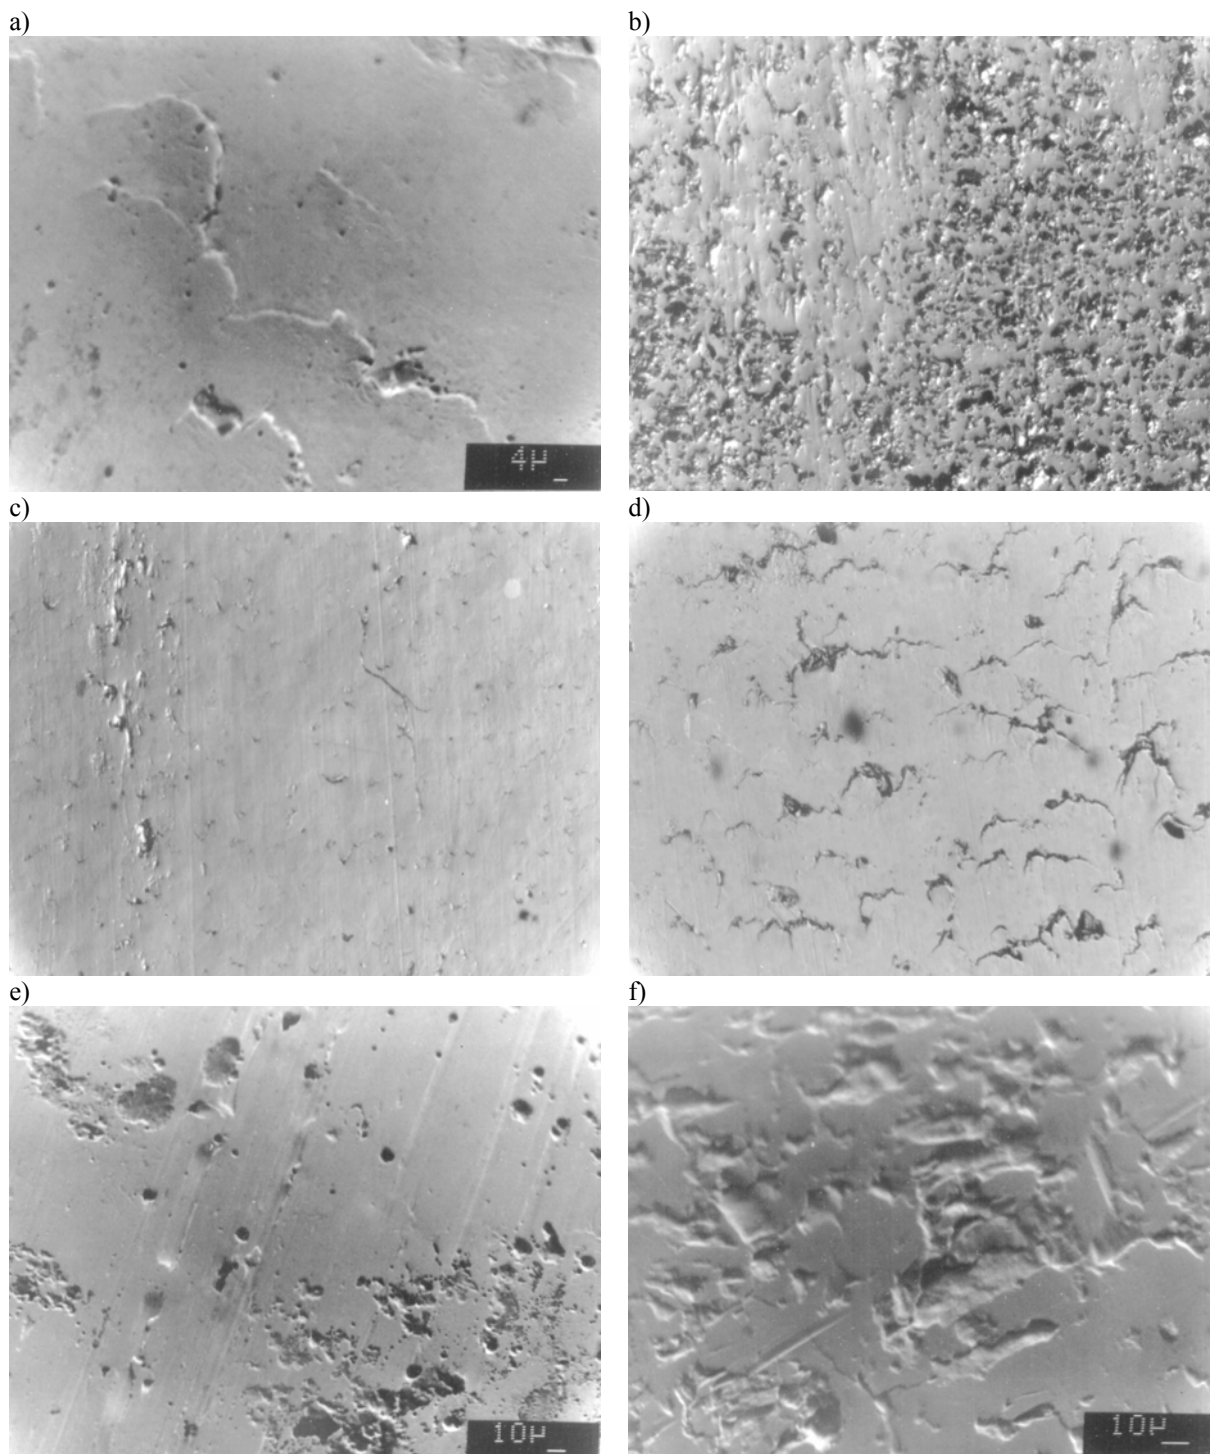
Rys. 5. Fraktografia powierzchni boku wznoszącego krzywki a) i wierzchołka b). Fraktografia powierzchni boku wznoszącego krzywki c), d). Fraktografia wierzchołka krzywki e), f). Głębokości zahartowania na wierzchołku krzywek C2 ~5 mm c), e). Głębokości zahartowania na wierzchołku krzywek C1 ~13 mm a), b), d), f). Powiększenie 650x a), Powiększenie 60x b), c), d). Powiększenie 500x e), f)

wykazują liczne pęknięcia metalu warstwy powierzchniowej, przebiegające w przybliżeniu prostopadle do płaszczyzny obrotu wałka rozrządu (rys. 5c, 5d). Występują obszary zużycia poprzez scuffing (rys. 5a, 5b).

Wartość zużycia promieniowego krzywek (o głębokości zaharowania na wierzchołku ~5 mm) ma względnie małą wartość, wynoszącą na wierzchołku $0,017 \div 0,028$ mm. Jednak analiza faktograficzna mikroskopem skaningowym, w tych samych miejscach, w których krzywki wydechowe są zużyte najsilniej, wykazuje również podobne rodzaje zużycia. Występuje szereg pęknięć powierzchni metalu, rozciągających się pasmami prostopadłymi do kierunku ruchu obrotowego wałka. Powierzchnia wierzchołka krzywek jest wykruszona. Nasilenie tych zjawisk, jak i scuffingu jest jednak mniejsze (rys. 5). Przyczyn takiego zużycia krzywek upatrywano także w niewłaściwej pracy popychaczy zaworów. Stwierdzono bowiem brak ruchu obrotowego popychaczy, podczas ruchu posuwowo-zwrotnego wzdłuż własnej osi. Wystąpił bowiem brak, za wszystkich popychaczach, charakterystycznej obwodowej topografii powierzchni czołowej. Mogło wystąpić także zwiększenie nacisków popychaczy na powierzchnie krzywek, zwłaszcza przy przechodzeniu przez wierzchołek, wynikające z niewłaściwego działania hydraulicznych kasowników luzu.

Nadmierne zużycie krzywek zaworów wydechowych nastąpiło, nie na skutek ścierania metalu, lecz przez pęknięcie powierzchniowe i łuszczenie się. Występuje także równoczesne zużycie ściernie i adhezyjne (scuffing). W części najbardziej zużytej powierzchnia ma bardzo liczne wgłębienia po wykruszonym metalu (zużycie poprzez spalling). Zużycie krzywek jest niesymetryczne, większe na części wznoszącej. Podobny, choć znacznie mniej intensywny mechanizm zużycia wykazują krzywki zaworów ssących.

Jako przyczynę nadmiernego zużycia krzywek współpracujących z zaworami wydechowymi, z dużym prawdopodobieństwem można podać zwiększoną ilość austenitu szczątkowego, niekorzystny rozkład naprężeń własnych. Wszystkie popychacze wykazywały brak ruchu obrotowego przy współpracy z krzywkami wałka rozrządu.
