## **Результаты обследования конструкций перекрытия корпуса 3-4 стадии дробления ДФ-1 ОАО "СевГОК"**

Объект исследования – конструкции перекрытия (железобетонные предварительно-напряженные ригели) на отм. +32,100 корпуса 3 – 4 стадии дробления ДФ-1 ОАО "СевГОК".

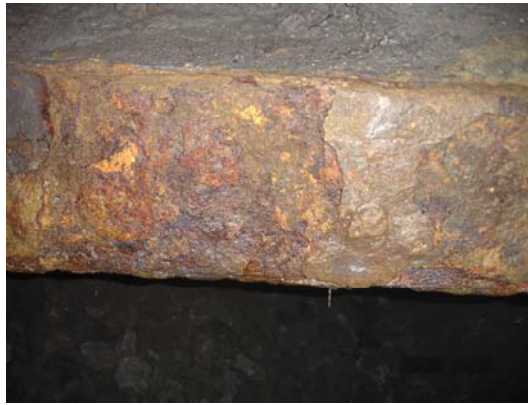
1. Частина ригелів перекриття (P1, P4, P7, P9) мають незначительні дефекти і пошкодження, які не знижують несучу здатність конструкцій, але можуть викликати зниження довговічності. В наявності корозійний знос сталевих футеровок, місцеві руйнування бетону конструкцій. Технічний стан цих ригелів оцінюється як задовільний (II).

Рис. 1. Коррозионний износ футеровки нижней полки одного из ригелей

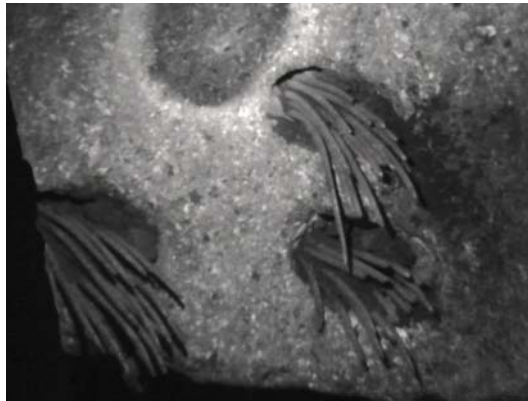
2. В інших ригелях (P2, P3, P5, P6, P8) перекриття мають місце абразивний знос і руйнування бетону шаром, корозійний знос футеровок, руйнування захисного шару, оголення і розриви окремих прядей попередньо напруженої арматури і інші пошкодження, свідчать про зниження несучої здатності (табл. 2). Встановлено, що в процесі виготовлення ригелів було виконано неякісне ін'єктування каналів з попередньо напруженою арматурою (рис. 1, 2). Наявність таких дефектів дозволяє зробити висновок про те, що технічний стан ригелів оцінюється як непридатний до експлуатації (III).

Рис. 2. Разрушение бетона нижней полки и разрыв пучковой арматуры ригеля Р8
