Оценка влияния дефектов и повреждений и их накоплений на работу высотных сооружений

Шимановский А.В., д.т.н., Кондра С.М.

ООО «Укринсталькон им. В.Н. Шимановского», Украина

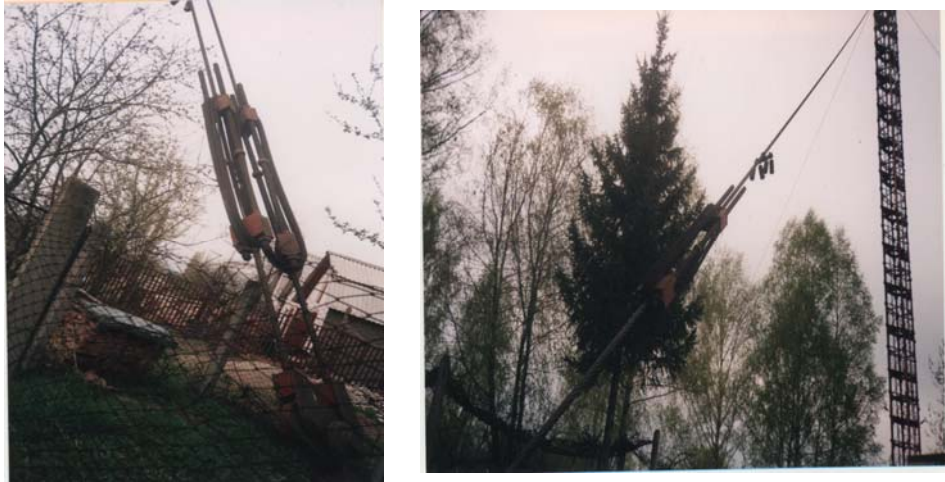
Остановимся теперь подробнее на наиболее характерных примерах дефектов высотных сооружений связи. И с этой целью рассмотрим первый пример – мачту высотой 239 м в г. Волочийск Хмельницкой области. Нужно сказать, что при проведении обследовательских работ на этой мачте было выявлено два существенных дефекта на неподвижной траверсе стяжных муфт, первый из которых связан с серьезными отклонениями от проектных решений при проведении ее монтажа, а второй – с полным отсутствием ее антикоррозионной защиты (рис. 2). Последнее, кстати, также привело к 30 % коррозионным повреждениям винтовых тяг, что не только уменьшило несущую способность оттяжек, но и, что само собой разумеется, исключило возможность их натяжения до проектных значений. И потому данная мачта была отнесена к категории аварийно опасных сооружений, а для восстановления ее работоспособности был разработан проект реконструкции, в котором усиление траверсы предусмотрено выполнить с применением тросовых бандажей.

Рис. 2. Дефектные неподвижные траверсы стяжных муфт

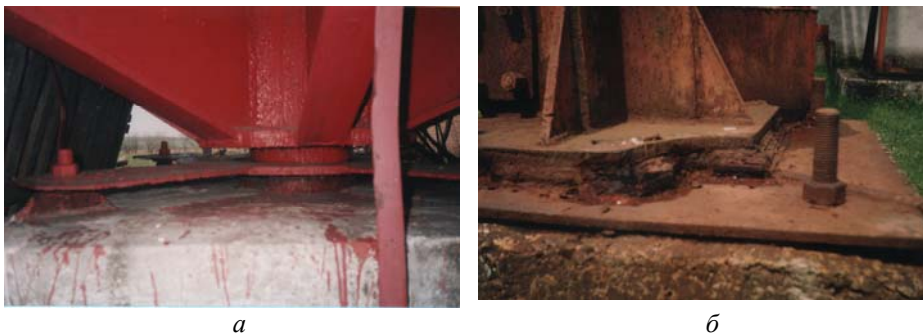
- отсутствию гасителей вибрации на оттяжках;
- очень существенных отклонениях от проектных решений при монтаже подвижной траверсы и опорного узла ствола мачты, заключающихся, например, в том, что в опорном узле ствола опорная плита не закреплена от поворота (рис. 3, а);

Рис. 3. Дефекты опорных узлов: *а* – мачты; *б* – башни

С учетом всего изложенного мачта была отнесена к категории аварийно опасных сооружений, а для восстановления ее работоспособности был разработан проект реконструкции с полной заменой оттяжек и фундаментов.

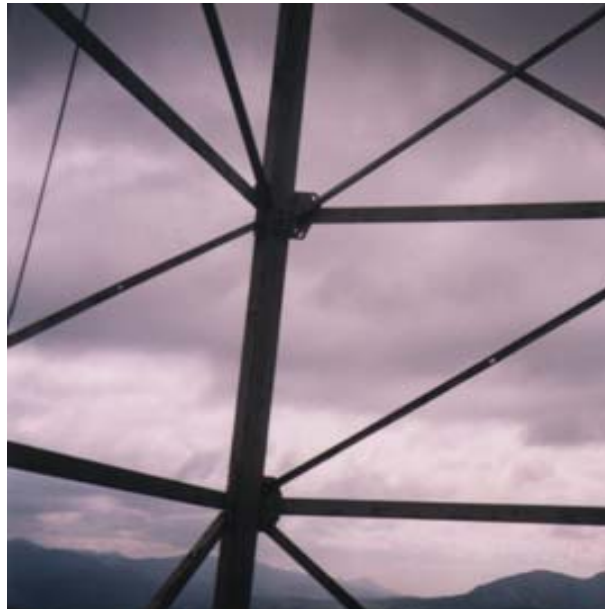
только показательным примером дефектного сооружения, но и, по существу дела, ярким примером того, как «не надо делать» вообще в строительстве. Суть же рассматриваемого вопроса состоит в том, что эта башня была смонтирована неспециализированной организацией с использованием существующих конструкций буровой вышки. А поэтому в ней были выявлены многочисленные дефекты монтажа и эксплуатации многих конструктивных элементов, а именно: отсутствие диафрагмы жесткости; выполнение опорных плит вопреки требованиям нормативных документов из нескольких сваренных между собой листов (рис. 3, б); некачественное исполнение сварных швов, содержащих бугристости, непровары, трещины, шлаковые включения, раковины и др., а также демонтаж некоторых конструктивных элементов решетки (рис. 4). И в результате башня была отнесена к категории аварийно опасных сооружений. А для восстановления ее работоспособности, вследствие большого количества обнаруженных дефектов и повреждений, был разработан объяснимо объемный проект реконструкции.

Рис. 4. Дефекты конструктивных элементов решетки башни

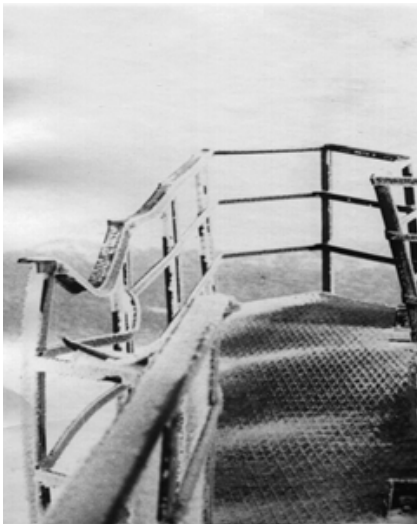
Следующим, уже седьмым, примером дефектных высотных сооружений связи может служить мачта высотой 240 м, расположенная в г. Резина Республики Молдова. При проведении обследовательских работ на этой мачте было установлено, что она эксплуатировалась с очень существенными отклонениями от требований соответствующих технических регламентов. Если же говорить более конкретно, то оказалось, что вследствие отсутствия постоянного надзора при гололеде на мачте на отметке 200 м образовалась так называемая «ледяная бомба», эффект от падения которой сильно напомнил последствия от взрыва обыкновенной бомбы. Итак, были разрушены не только площадка обслуживания на отметке 100 м (рис. 5, *а*), но также волновод и железобетонное покрытие технического здания (рис. 5, *б*). И потому, что вполне ясно, мачта была признана аварийно опасным сооружением, а для восстановления ее работоспособности был разработан проект реконструкции, содержащий предложения по восстановлению поврежденных и разрушенных конструктивных элементов.

Рис. 5. Разрушения конструктивных элементов мачты после падения «ледяной бомбы»: *а* – площадка обслуживания; *б* – волновод и железобетонное покрытие технического здания
