Сагиров И. В., Гаркуша Г. Г., Власов В. Т., Жерлицина О. В.

ИССЛЕДОВАНИЕ ПРИЧИН УСТАЛОСТНОГО РАЗРУШЕНИЯ СУДОВЫХ ГРЕБНЫХ ВАЛОВ

В статье обобщена статистика поврежденных гребных валов судов. Сделаны выводы об основных причинах повреждений судовых валов, выявлены области повреждений.

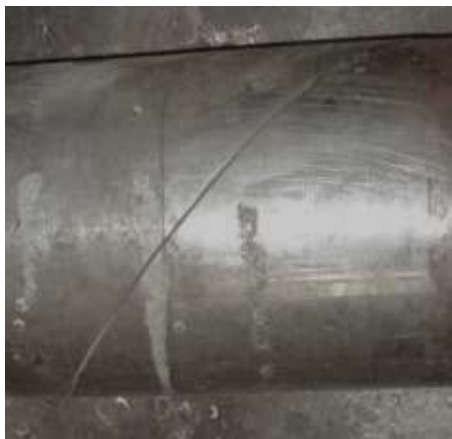
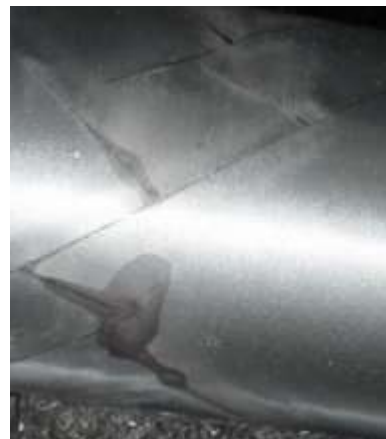
В результаті освидетельствований різних судів головними причинами руйнувань судових валів названі усталостні тріщини. В результаті аналізу виявлених пошкоджень судових валів, а також проведених металлографічних досліджень було встановлено, що в процесі експлуатації судові гребні вали піддаються циклічеським перемінним навантаженням, при цьому напруження, виникаючі під дією різних моментів, досягають критических значень, можуть приводити до появи мікроскопічеських дефектів металу. В свою чергу, накоплення дефектів всередині металу приводит до міжзеренного руйнування, і в результаті, до появи мікротріщин. Тріщини со временем збільшуються, происходит развитие трещин в направлении наибольших напряжений (рис. 4). Когда одна или несколько трещин достигают критических размеров, происходит разрушение валов.

Рисунок 4 – Тріщини в середній частині гребного вала: а) під кутом до осі, б) пересікаючіся

Обычно тріщини розвиваються на поверхні і поступенно ростуть до центру вала, створюючи гострий надріз в сеченні. Було встановлено, що тріщини можуть розвиватися в різних частинах вала від різних причин, зв'язаних з особливістю експлуатації і навантаження конкретних валопроводів і судів в цілому (рис. 5).

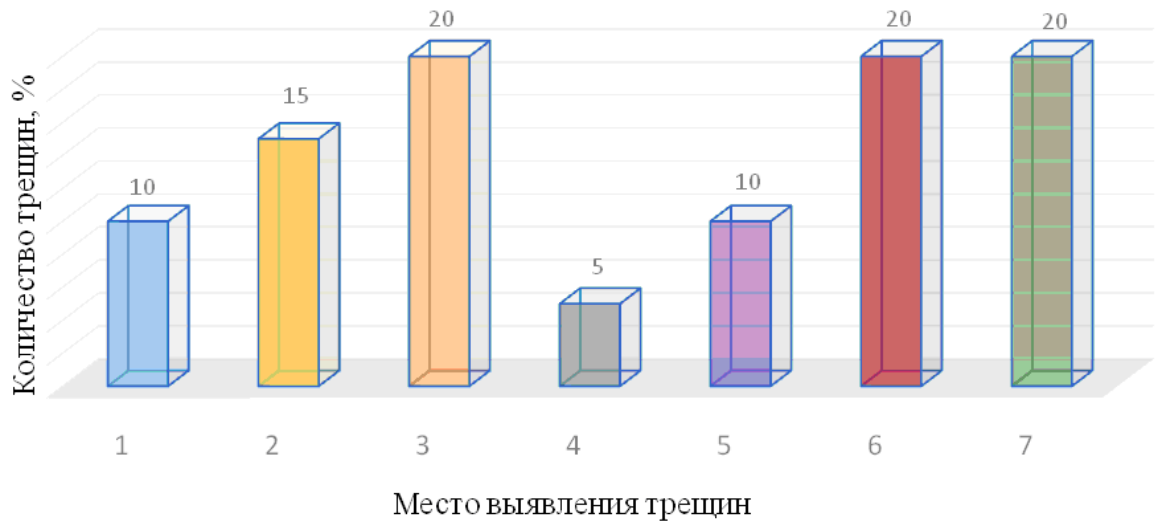
Рисунок 5 – Места появления трещин в гребных валах:

1 - у кромки облицовки, 2 - в месте шпоночного паза, 3 - в районе большего диаметра конуса, 4 - под изоляцией, 5 - цевье вала, 6 - сварные швы и околошовная зона, 7 - другие

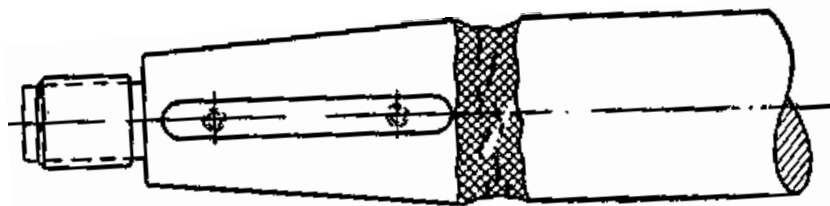
Наиболее опасным местом усталостного повреждения оказалась зона перехода цилиндрической части вала в коническую, рис. 6-8, т. е. участок вала между носовым торцом ступицы гребного винта и торцом облицовки вала. В этих зонах, где существует высокая концентрация напряжений, и образуются усталостные трещины. Усталостные трещины, образующиеся на поверхности вала, являются началом разрушения вала в процессе эксплуатации и под действием коррозии.

Рисунок 6 – Характер расположения трещин на гребном валу

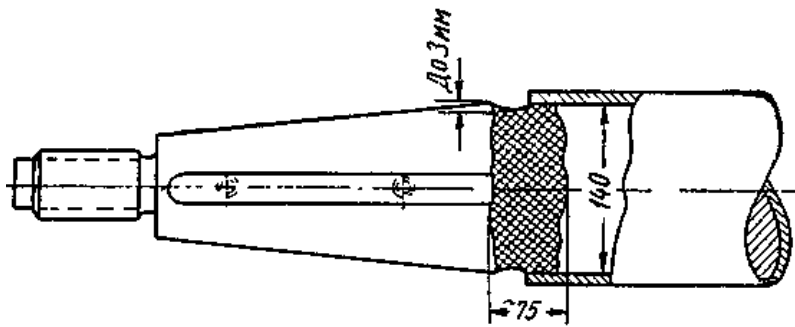
Рисунок 7 – Характер корозійного роз'їдання гребного вала як причина зародження тріщини

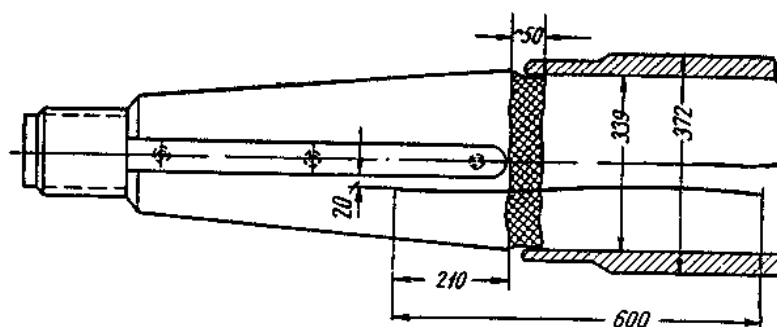
Рисунок 8 – Повреждения гребного вала и зарождение трещины под облицовкой

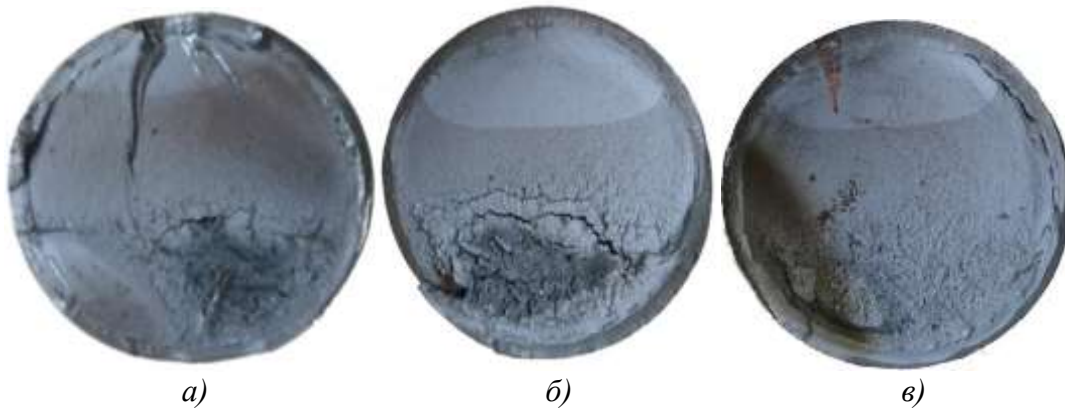
При эксплуатации гребных валов были случаи значительного проникновения трещин в глубь металла, что обнаруживается в процессе докования судна и освидетельствования состояния гребного вала. Восстановленные наплавкой судовые валы имеют значительные прочностные свойства, сравнимые с новыми изделиями. Были проведены испытания валов диаметром 70 мм на усталостное разрушение при циклических нагрузках (рис. 9). Валы были наплавлены: *а)* – сталь 08X19Н11Ф2С2, *б)* – сталь 04X19Н11М3, *в)* – сталь 08X20Н9С2БТЮ. Наибольшую циклическую прочность показал третий образец при нагрузке $\sigma = 160$ МПа выдержал $N = 1 \cdot 10^7$ циклов, при $\sigma = 180$ МПа выдержал $N = 8 \cdot 10^6$ циклов, при $\sigma = 200$ МПа после $N = 6,1 \cdot 10^6$ циклов произошло разрушение.

Рисунок 9 – Усталостное разрушение в средней части восстановленных валов \varnothing 70 мм:

- а) – сталь 08Х19Н11Ф2С2. Нагрузка $\sigma = 180$ МПа разрушение $0,98 \cdot 10^6$ циклов;
 б) – сталь 04Х19Н11М3. Нагрузка $\sigma = 190$ МПа, разрушение при $N = 1,8 \cdot 10^6$ цикла;
 в) – сталь 08Х20Н9С2БТЮ. При $\sigma = 160$ МПа разрушение при $N = 1 \cdot 10^7$ циклов.
 При $\sigma = 180$ МПа разрушение при $N = 8 \cdot 10^6$ циклов.
 При $\sigma = 200$ МПа разрушение при $N = 6,1 \cdot 10^6$ циклов

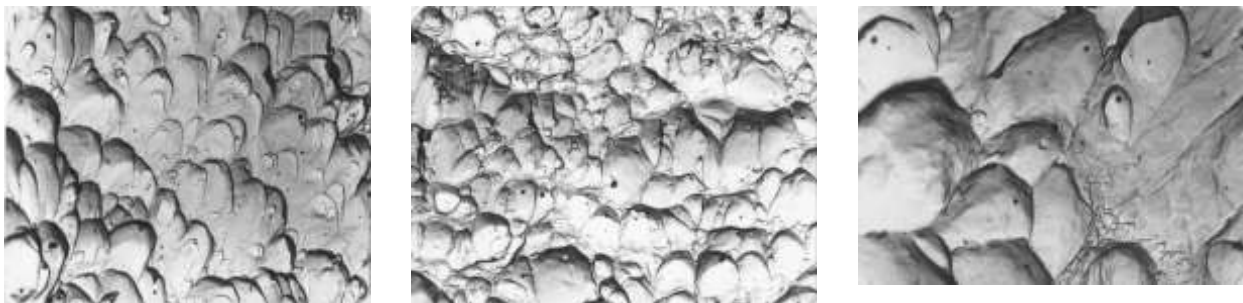
Образцы разрушенных валов были исследованы на электронном растровом микроскопе РЭМ-100У. На рис. 10 представлены фото вязкого внутризеренного разрушения поверхностного слоя восстановленного гребного вала с различным размером чашек и частиц второй фазы на их вершинах.

Рисунок 10 – Вязкое внутризеренное разрушение поверхностного слоя в средней части цилиндрического участка гребного вала (x3700)
