ДОСЛІДЖЕННЯ УМОВ ВИНИКНЕННЯ І РОЗВИТКУ УШКОДЖЕНЬ ПЕРЕДНІХ КОРПУСІВ ВЕНТИЛЯТОРА ДВИГУНІВ РД-33 ТА РОЗРОБЛЕННЯ ЗАХОДІВ ЩОДО ЇХ ЗАПОБІГАННЯ

У статті наведено аналіз експлуатаційних пошкоджень переднього корпусу двигуна РД-33 та заходи щодо їх запобігання

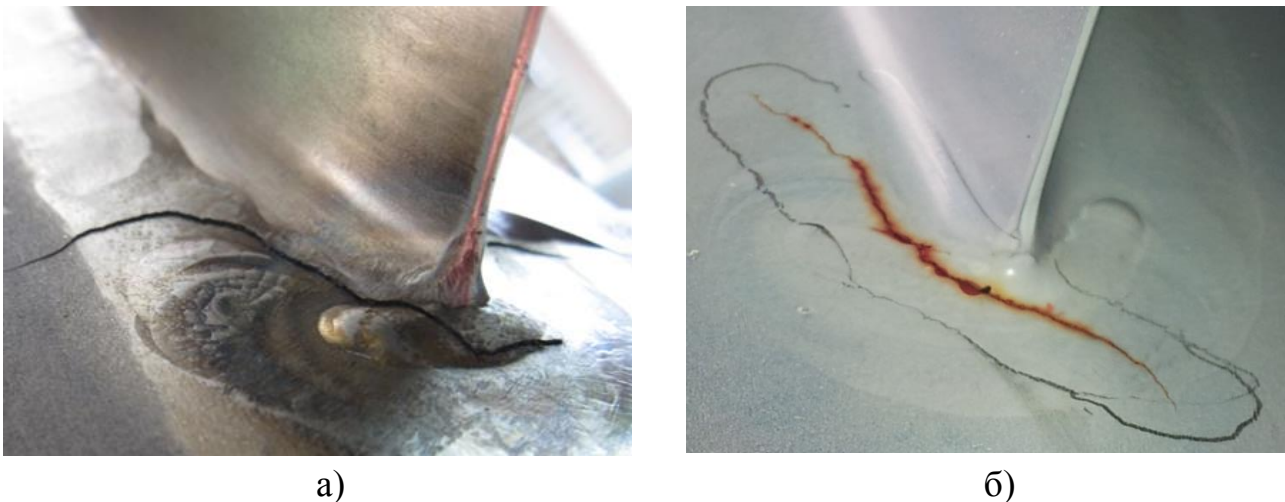
За час експлуатації літаків МиГ-29 виявлено значну кількість тріщин та розтріскувань вздовж зварних швів на передніх корпусах авіаційних двигунів РД-33 (рисунок 1 а, б).

Рис. 1. Тріщина вздовж зварного шва стійки і корпусу опори двигуна (вид із заду стійки).

Аналіз виявлених експлуатаційних пошкоджень на авіаційних двигунах РД-33 показує, що вражені ними двигуни виготовлені в період з 1985 по 1991 роки й мають наробіток з початку експлуатації від 224 до 1007 год. та наробіток після останнього ремонту від 7 до 698 год. Виявлені тріщини розташовані вздовж зварних швів стійок із зовнішньою поверхнею переднього корпусу (рисунок 2 а, зона розміщення дефектів А, Б), а також вздовж зварних швів стійок з обтікачем переднього корпусу (рисунок 2 б, зона розміщення дефектів А, Б).

Виявлені тріщини є характерними для передніх корпусів усіх двигунів РД-33, що обумовлено недосконалістю конструкції переднього корпусу.

розробка пропозицій щодо посилення місць кріплень стійок переднього корпусу шляхом підварювання відповідних косинців, або встановлення двох півкілець.

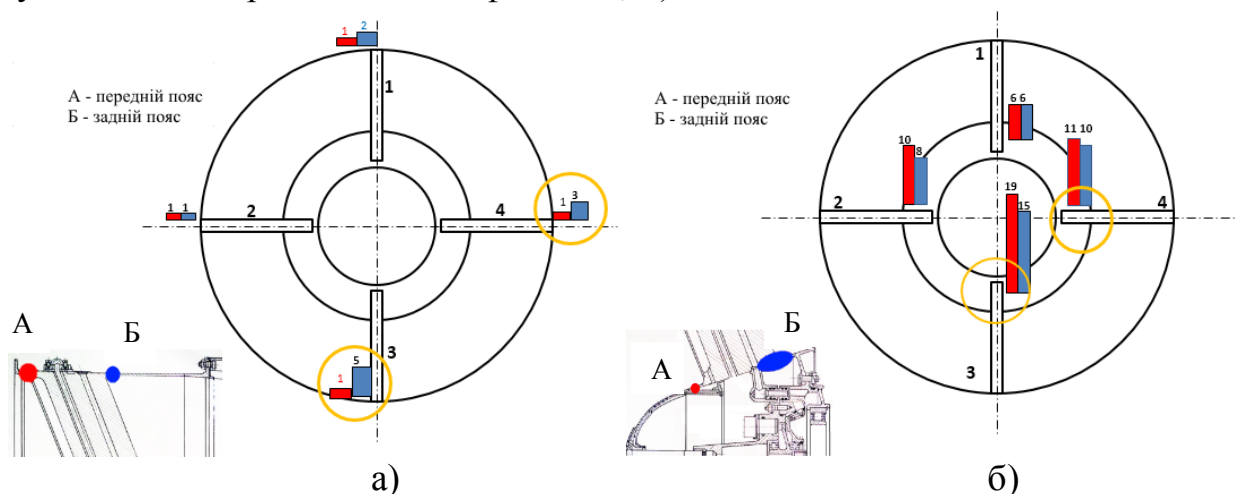
Рис. 2. Статистика виявлення тріщин вздовж зварних швів стійок із зовнішньою поверхнею переднього корпусу

Найбільшу кількість тріщин виявлено в розташуванні третьої та четвертої стійок. Розміри виявлених тріщин досягають від 9 до 17 мм.

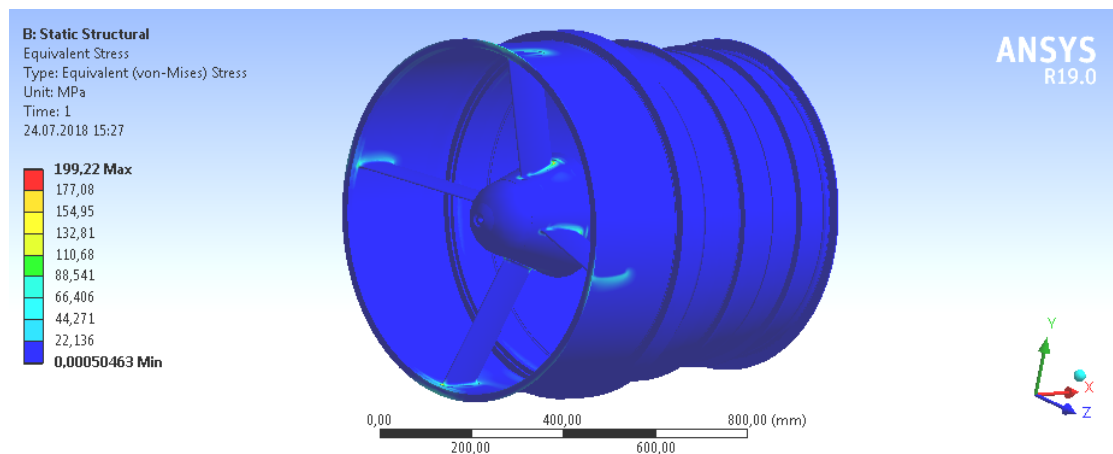
Рис. 3. Розподіл еквівалентних напружень переднього корпусу РД-33 по Мізесу

Встановлено, що при розгоні або гальмуванні літака з'являється осьова інерційна сила, навантажуюча ротор двигуна, яка передається на корпус через опорний підшипник. Величина сили залежить від прискорення літака. Ця сила навантажує корпус опори підшипника, а також вузли кріплення двигуна до літака.

При відхиленні від прямолінійної траєкторії виникає поворотне прискорення, яке може визивати появу гіроскопічного моменту ротору та інерційних перенавантажень. Крім того, впливає специфіка роботи антизаледенільної системи, яка вимикається та вмикається за певних умов польоту і, як наслідок, окремі ділянки, дотичні до каналів підведення гарячого повітря, зазнають термоциклічного впливу.
