ОСОБЛИВОСТІ АВАРІЙНОГО РУЙНУВАННЯ ТЕХНОЛОГІЧНОГО ТРУБОПРОВОДУ

М.Д. Рабкіна, В.А. Костін, Т.Г. Соломійчук

ІЕЗ ім. Є.О. Патона НАН України. 03150, м. Київ, вул. Казимира Малевича, 11. E-mail: office@paton.kiev.ua

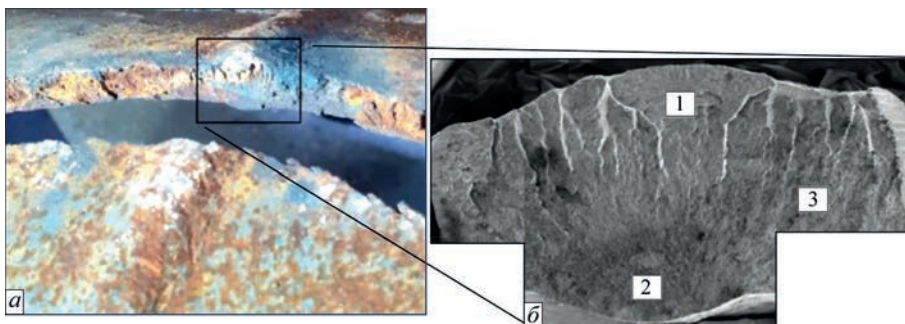
Дослідження поверхні руйнування. Візуально-оптичний аналіз фрагмента зруйнованої труби показав, що область максимального розкриття тріщини знаходиться на ділянці перетину поздовжнього шва із зоною термічного впливу кільцевого шва (рис. 6). При цьому виявлено, що характерні макроскопічні ознаки проходження тріщини – «шевронний візерунок», саме в цій ділянці змінює один напрямок на протилежний, що було класифіковано як місце початку руйнування труби.

Зіставлення макро- і мікроструктури поздовжнього зварного з'єднання (рис. 3, а; рис. 4) і морфології поверхні зламу (рис. 6, б) дозволило виділити три основні області в осередку руйнування: 1 – облицювальний шар з наповнюючими шарами; 2 – кореневий шар; 3 – навколошовна зона.

Рис. 6. Зовнішній вигляд зразка з ділянкою початку руйнування труби в поздовжньому зварному шві (а) та ділянки зародження тріщини (б); б – ×10

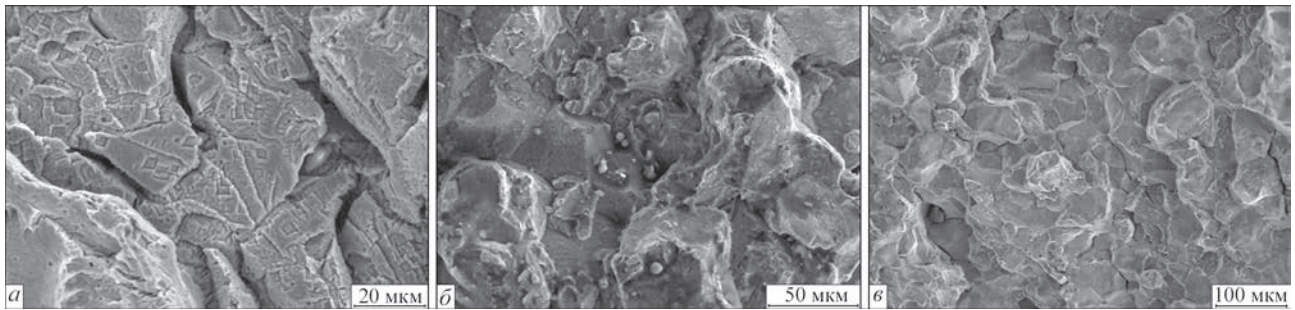
Для облицювального шару характерна дендритна структура в зламі (рис. 6, б), що сформувалася в процесі кристалізації рідкого металу при зварюванні. Поряд з руйнуванням по первинній дендритній структурі, в зламі спостерігаються також фасетки відколу і двійники, властиві вторинній структурі [9]. В обох випадках має місце утворення вторинних тріщин (рис. 7, а, в), які перетинають поверхню зламу. Слід також відзна-

Рис. 7. Характер руйнування: а – облицювальний шов; б – кореневий шов; в – навколошовна зона

чити наявність в'язкої складової в зламі у вигляді струмкового візерунка. Наявність вторинних тріщин в поєднанні з в'язкими ділянками на тлі загальної крихкості свідчить про нестабільність поширення тріщини.

Аналіз зламу в кореновому шарі показав, що руйнування відбувалося по межах вторинних зерен і має «кам'яноподібний» характер (рис. 7, б). Дана ділянка виявилася сильно окисленою. Поява продуктів корозії очевидно пов'язана з результатом дифузійного проникнення активних елементів (кисню, водню, вуглецю) в кореневий шов з внутрішньої поверхні труби в процесі експлуатації.

Для поверхні зламу в навколошовній зоні (рис. 7, в) також характерний «кам'яноподібний» характер руйнування із збагаченням меж зерен сіркою і фосфором.
