# Ремонти і реконструкція житлових будинків – термінова справа

Дамаскін Б. С.  
«НДІпроектреконструкція», м. Київ

*Наведений приклад розробки проекту ремонту дуже пошкодженого фасаду 12-поверхового житлового будинку в складних інженерно-геологічних умовах і щільній міській забудові центру м.Києва.*

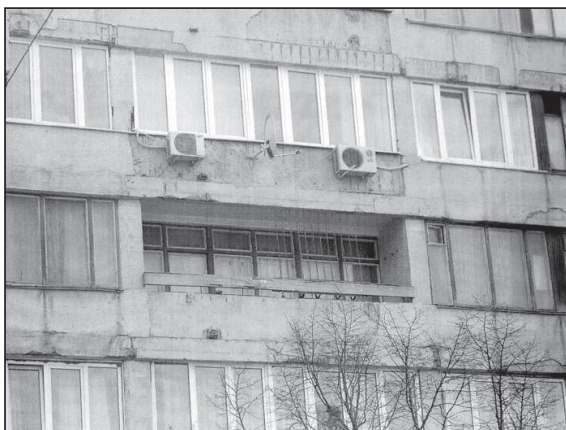
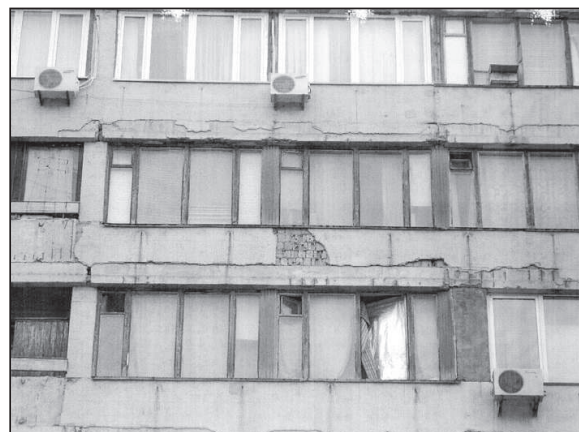
Обстеженням будинку, проведеним в травні 1995 р. фахівцями КП «Київпроект», виявлено тріщини на головному (8-10 мм) і дворовому (10-20 мм) фасадах, а в місцях осадових швів (до 20 мм) з руйнуванням облицхового шару, а також в зонах примикання огорожувальних конструкцій до несучих елементів каркасу, в перекриттях тощо.

В висновках, зроблених в лютому 1995 р. Головним Управлінням контролю за благоустроєм міста, всі вищевказані тріщини збільшились і з'явилися нові майже по всіх фасадах будинку, а його загальний технічний стан погіршився і вже тоді був визнаний незадовільним (рисунки 3-8).

Рисунок 3. Головний фасад

Рисунок 4. Головний фасад

Основними причинами вищенаведених деформацій експерти вважають природні нерівномірні осадки фундаментів, сезонні температурні коливання, вплив будівництва Печерсько-Сирецької лінії метрополітену, траса якого проходить біля лівого торця будинку, а також замочування ґрунтів основи витокami з несправних водонесучих комунікацій.

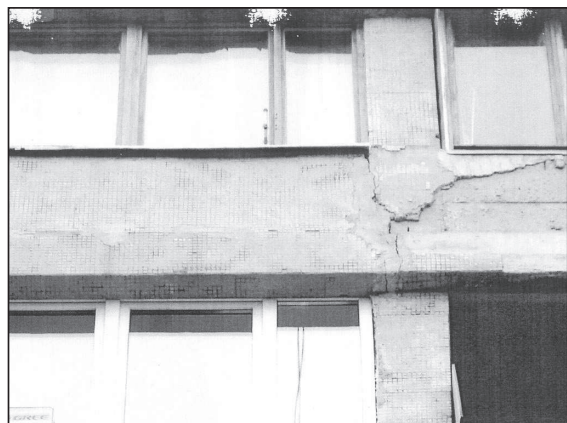
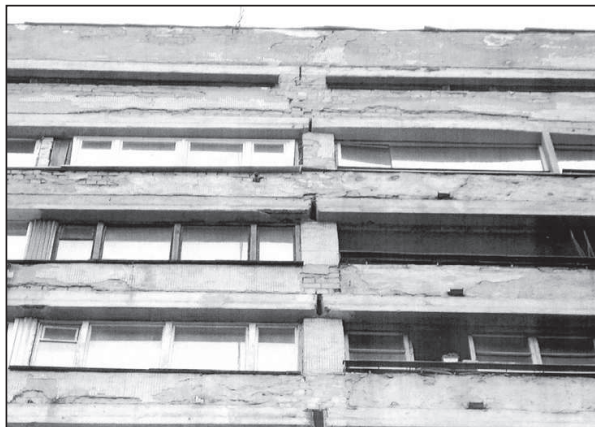
Рисунок 5. Дворовий фасад

Рисунок 6. Дворовий фасад

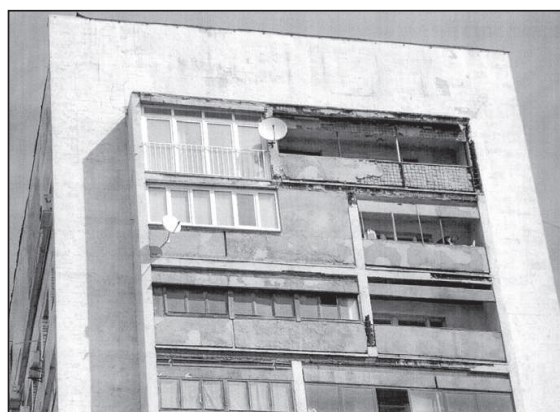
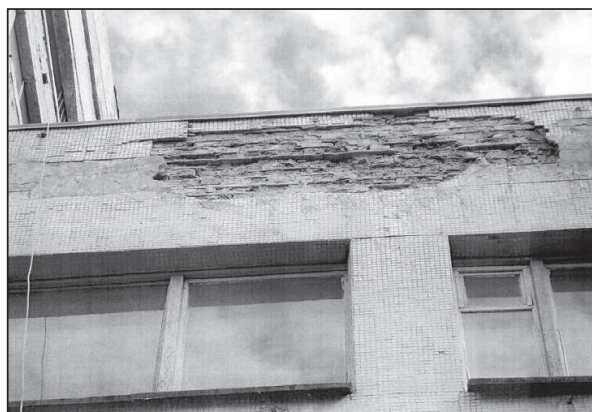
Рисунок 7. Торцевий фасад  
з вул.Б.Хмельницького

Рисунок 8. Торцевий фасад  
з вул.Б.Хмельницького

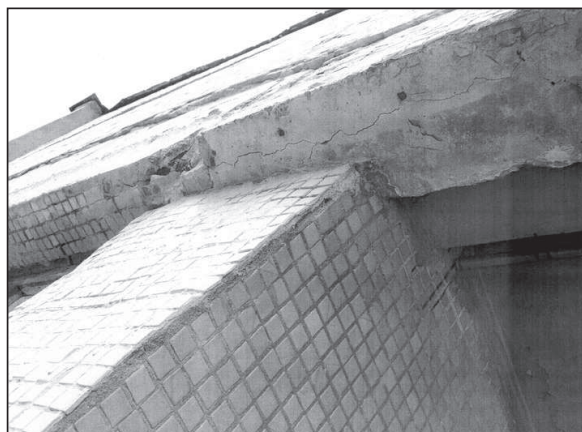
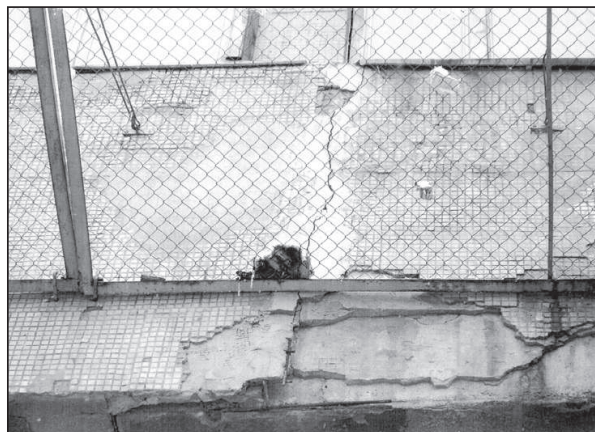
- осадка фундаменту в районі дворового проїзду сягнула 184 мм при розрахунковому 60 мм (за 22 роки з 1982 по 2004 рр.);
- на головному, дворovому та торцевому (з вул.Б.Хмельницького) фасадах на значних площах мають місце крім тріщин з шириною розкриття 0,3÷2,0 мм ще й обвалення керамічної плитки разом зі штукатурним шаром (рисунки 9, 10);
- має місце корозія закладних деталей та арматури ребристих плит

Рисунок 9. Дворовий фасад

Рисунок 10. Дворовий фасад

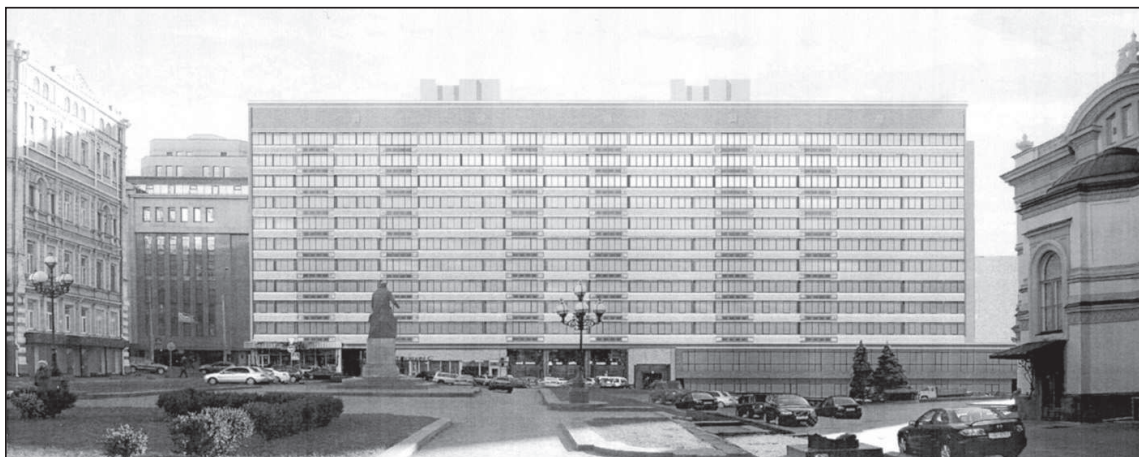
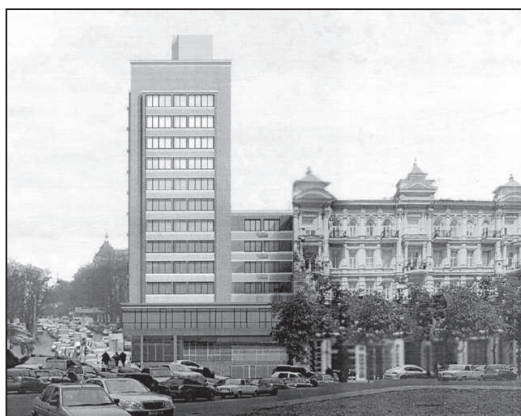
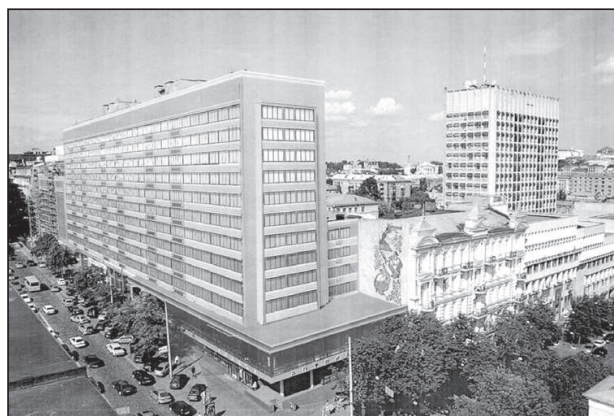
Рисунок 13. Варіант 2 (погоджений на містобудівній раді):  
а) головний фасад по вул. Володимирській,  
б) фасад по вул. Б.Хмельницького,  
в) перспектива

В прийнятому Містобудівною Радою варіанті проекту (рисунок 13) ремонту огорожувальних конструкцій будинку передбачається збереження архітектурного вигляду будинку з урахуванням його сучасного кольорового рішення та оточуючого історичного середовища.

Зовнішнє опорядження фасадів буде виконуватись по системі вентиляованих фасадів з використанням зовнішньої теплоізоляції та фасадного алюмінієвого листа «*ALCAN*» матового кольору.

Членування фасадів по горизонталі позначається карнизами на рівні підвіконня кожного поверху, які виконуються з гнутих алюмінієвих листів. Верхня частина технічного поверху будинку завершується декоративним карнизом. Проектом передбачається також заміна існуючих вікон, які займають значну площу фасадів, включаючи еркери, на сучасні енергоефективні.

При ремонті фасадів проводиться упорядкування в розташуванні кондиціонерів, які групуються по вертикалях і огорожуються декоративними ґратами. При ремонті цього будинку з повною перебудовою фасадної системи виникає багато труднощів при організації і технології проведення ремонтних і будівельно-монтажних робіт при гарантованій безпеці для мешканців, пішоходів і автотранспорту в дуже багатолюдному районі столиці України.
