**АВАРІЙНИЙ СТАН ОПОРИ МОСТА ТА ЇЇ ПІСЛЯАВАРІЙНЕ
ВІДНОВЛЕННЯ**

**Описаний аварійний стан проміжної одностовпчатої опори моста,
спричинений дефектом бетонування її стовпа, його ліквідація та
підсилення аварійної опори**

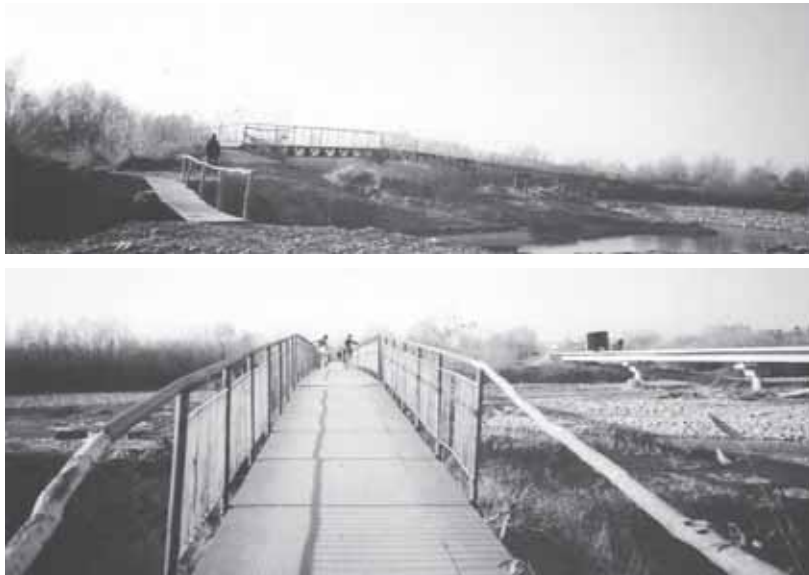
Ці мости, як правило, збудовані жителями з підручних матеріалів без будь-якої проектної документації за різними конструктивними схемами. Під час повеней вони руйнуються або значно пошкоджуються. Так під час катастрофічної повені 2008 р. в Західному регіоні України було пошкоджено і потребувало відновлення майже 600 таких мостів. Один з них, напівзруйнований повинно показаний на рис. 1.

Рис. 1. Загальний вид існуючого моста

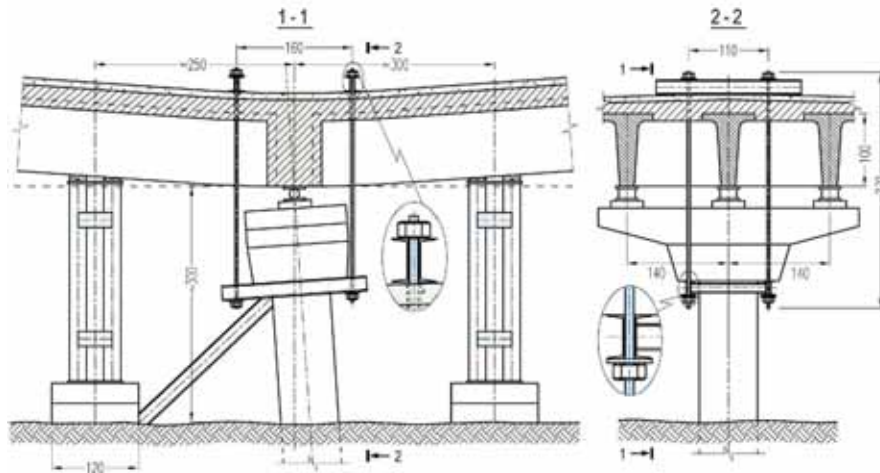
(рис.5), на які передалось навантаження від ваги прольотних будов, а осідання і нахил опори №3 припинився. Тобто створилась непередбачувана, аварійна ситуація, яка потребувала встановлення причин і ліквідації.

Рис. 5. Фіксація положення zdeформованої опори №3

Для встановлення причин просідання було прийняте рішення про відкриття (відкопування) підземної частини стовпа опори до зони його можливого руйнування. Але перед відкопуванням положення zdeформованої опори було додатково зафіксоване спеціальною підвісною системою до обпертих на тимчасові опори балок прольотних будов (рис. 5).

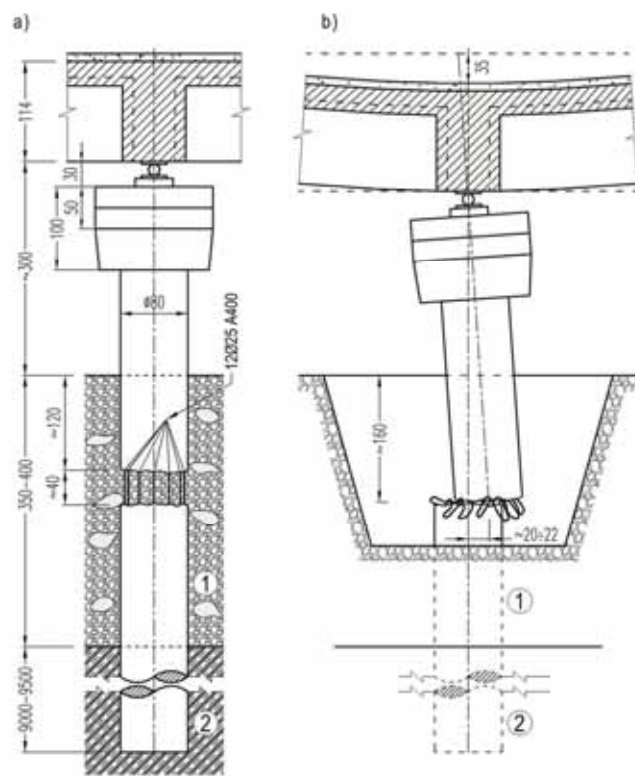
Після відкопування на глибині від поверхні ґрунту приблизно 1,6 м було виявлено місцеве руйнування стовпа опори з залишками в межах його перерізу гравійно-піщаного ґрунту та зім'ятою арматурою. Виявлений при огляді характер руйнування дає підстави вважати, що його причиною була наявність незабетонованої ділянки стовпа опори висотою 35-40 см (рис. 6,а). Найбільш ймовірно, що при бетонуванні ця ділянка свердловини замість бетонної суміші випадково була заповнена сипучим піщано-гравійним ґрунтом, що могло статись внаслідок недотримання технології бетонування, а саме – несинхронного витягання обсадної труби і подавання в порожнину свердловини бетонної суміші, тобто пришвидшене витягання труби і запізнення з подаванням бетонної суміші. В цьому випадку при відсутності бетонної суміші або недостатній її кількості порожнину свердловини на звільненій від обсадної труби ділянці внаслідок обвалювання стінок свердловини, складеної нестійкими ґрунтом, міг заповнити піщано-гравійний ґрунт (рис.б,а).

Під навантаженням ґрунт з перерізу свердловини видавився, арматура зім'ялась, верхня частина опори осіла з нахилом від вертикалі і вперлась у

Рис. 6. Ймовірний дефект бетонування стовпа опори (а) та її стан після відкопування до зони руйнування (б)

нижню частину, після чого осідання її припинилось (рис. 6,б). До цього часу для страхування були підведені тимчасові опори (рис. 5). Таким чином дефект бетонування стовпа опори призвів до аварійного стану як самої опори, так і обпертих на неї прольотів на практично закінченому будівництвом об'єкті. Отже створені обставини вимагали прийняття заходів для ліквідації аварійної ситуації і поаварійного відновлення ушкодженої ділянки моста.

Висновки. 1. Ймовірною причиною аварійного стану опори з місцевим руйнуванням її стовпа і наступним осіданням верхньої частини був дефект бетонування підземної його частини спричинений недотриманням технології бетонування: передчасним витягуванням обсадної труби і запізненням з подачею в зону бетонування бетонної суміші, що призвело до заповнення ділянки порожнини свердловини гравійно-піщаним ґрунтом замість бетонної суміші.

2. Виявлений дефект бетонування стовпа опори свідчить про те, що при влаштуванні буронабивних паль і стовпів за технологією «BAUER» в нестійких гравійно-піщаних ґрунтах русел або заплав річок необхідно для уникнення попадання ґрунту в свердловини ретельно контролювати і координувати швидкість витягування обсадної труби зі швидкістю та об'ємом бетонної суміші, яку подають в зону бетонування.
