**АНАЛІЗ ПРИЧИН ПРОЯВЛЕННЯ ЗСУВУ ПО
ВУЛ. ВОЙЦЕХОВИЧА В М. ДНІПРОПЕТРОВСЬКУ,
ЯКИЙ ВІДБУВСЯ В ЛИСТОПДІ 2011 РОКУ**

*д.т.н., проф. Сєдін В. Л., магістр Моторний А. М., студ. Бікус К. М.
ГВУЗ "Придніпровська державна академія будівництва
та архітектури", м Дніпропетровськ*

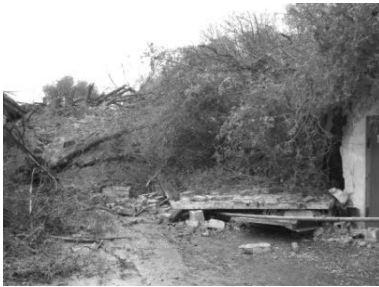
Аналіз останніх досліджень і публікацій. В даний час проблема зсувів на території Дніпропетровщини є загостреною. Прикладом цього є перелік подій які трапилися в Дніпропетровську за останні роки. Техногенна аварія першої категорії в результаті якої постраждав житловий масив "Тополя-1", тоді загальна площа зсуву склала більш ніж 4 га, а евакуйовані були приблизно 2 тис. чоловік [6]. В тому ж, 1997 році проявилися два зсуви по вул. Сірко обсягом більше 500 000 м³, зсув в Аптекарьській балці, обсягом до 200 000 м³, що привів до руйнування будівлі промислового цеху. Також, зсувні процеси на житловому масиві "Сокіл" та інших зсувонебезпечних ділянках міста. І нарешті зсув в районі вул. Войцеховича та пров. Самаркандського вздовж Рибальської балки. Обсяг ґрунту, що проявився склав 15 000 м³. Маса обводненого лесового ґрунту, що внаслідок переміщення перейшла в сіль, пошкодила та зруйнувала 28 гаражів і декілька автомобілів (рис. 1). Під загрозою пошкодження опинився газопровід, який знаходився над порожниною зсуву (рис. 2).

Рис. 1. Зруйновані гаражі

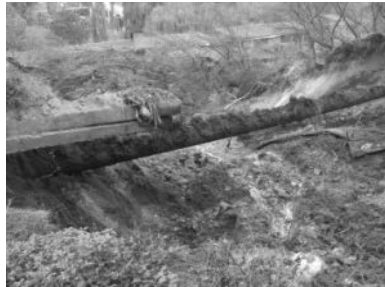
Рис. 2. Газопровід середнього тиску

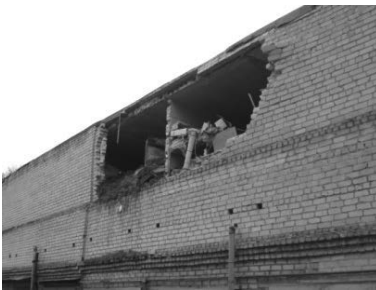
Масив ґрунту, що зсунувся зі схилу заповнив простір між двома рядами гаражів та зруйнував конструкції окремих гаражів (рис. 3). Сила, з якою рухався ґрунт зруйнувала цегляну кладку гаражів на другій лінії забудови, завдала шкоди майну, викинувши з одного із них легковий автомобіль (рис.4).

Рис. 3. Зруйнована цегляна кладка

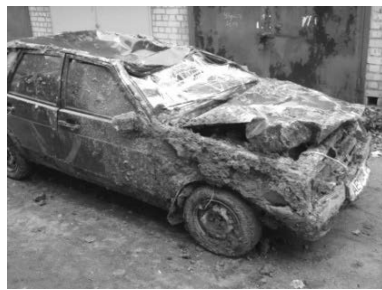
Рис. 4. Пошкоджений легковий автомобіль

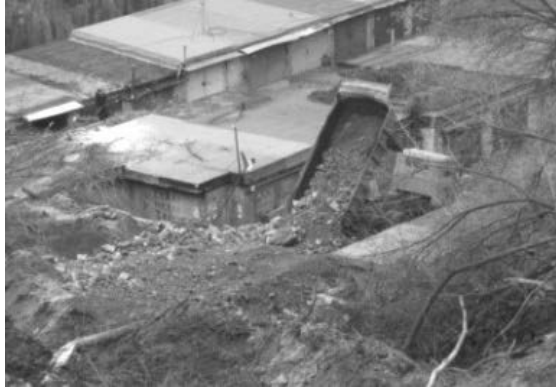
Рис. 5. Привантаження водонасиченого ґрунту бутовим каменем

Виконані заходи дозволили стабілізувати схил шляхом привантаження водонасиченого ґрунту бутовим каменем (рис. 5). Одночасно з цим виконувались роботи з розчищення гаражів від ґрунту [4, 5].
