## АНАЛИЗ ПРИЧИН ОТКАЗОВ НЕСУЩИХ КАРКАСОВ ИЗ СТАЛЬНЫХ ХОЛОДНОФОРМОВАННЫХ ПРОФИЛЕЙ

### FAILURE CAUSES ANALYSIS OF LOAD-CARRYING FRAMEWORKS MADE OF COLD-FORMED PROFILES

*д.т.н, профессор Пичугин С.Ф., к.т.н., доцент Семко В.А., к.т.н., доцент Склярченко С.А., аспирант Прохоренко Д.А. (Полтавский национальный технический университет имени Юрия Кондратюка)*

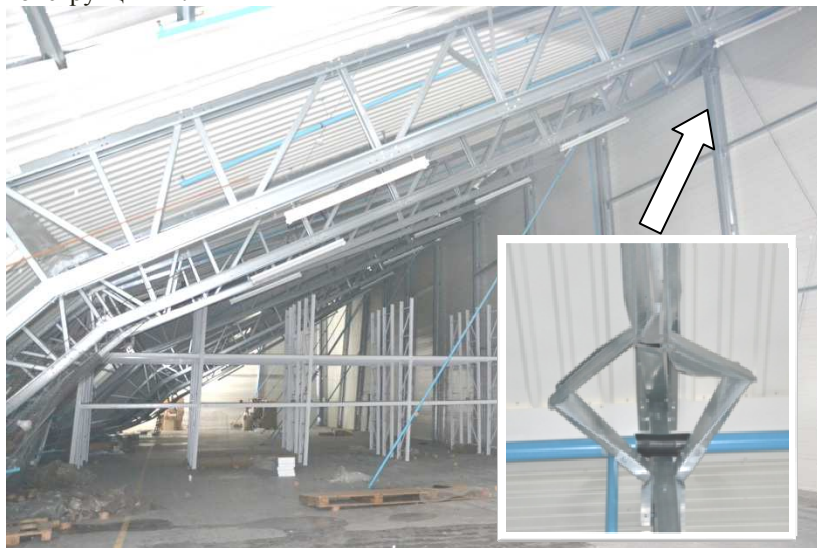
Обрушение каркаса произошло стремительно, ночью во время сильного снегопада. В результате обрушения, стальные фермы частично уперлись в пол здания (рис. 2).

Один ряд колонн дал крен – но устоял, другой ряд колонн обрушился вслед за фермами. Ветви нижнего пояса фермы, на приопорном участке, потеряли устойчивость (см. рис.2).

Рисунок 2. Фото обрушенного каркаса

Повторный расчет показал, что при увеличении жесткости колонны, происходит перераспределение усилий в элементах фермы и наибольшие напряжения наблюдаются именно в элементах нижней приопорной панели фермы.

Еще один фактор, который повлиял на потерю устойчивости элементов нижнего пояса фермы то, что их прикрепление к колоннам было выполнено через стальные L-образные фасонки. Наличие фасонки создало дополнительный эксцентриситет в поясе фермы.

При учете двух факторов – увеличения жесткости колонн за счет совместной работы с ограждающими элементами и эксцентричного закрепления нижнего пояса фермы к колоннам было получено расчетную модель рамы, при которой напряженно-деформированное состояние элементов соответствовало фактическому.

приопорной панели нижнего пояса фермы. Выключение данной панели из работы привело к увеличению усилий в верхнем поясе (шестая панель от противоположной колонны) фермы и потери его устойчивости. «Перелом» фермы в этом месте привел к обрушению ближайшего ряда колонн и образованию картины разрушения представленной на рис. 2.

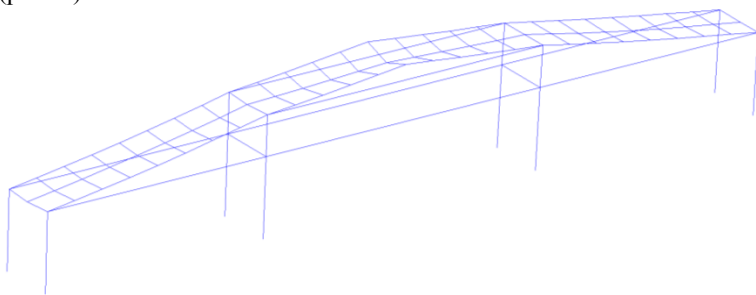
Аварийная ситуация на объекте сложилась практически сразу после монтажа ограждающих конструкций. Стропильные балки, опирающиеся на подстропильные конструкции, прогнулись без снеговой нагрузки на величину превышающую допустимый прогиб (рис. 4).

Рисунок 4. Расчетная деформированная схема фрагмента каркаса

В результате поверочных расчетов пространственной модели каркаса здания были получены деформации, которые соответствовали фактическим. В целом все конструктивные элементы были запроектированы надежно, кроме подстропильных балок. Это произошло по причине выполнения расчета лишь плоской задачи. Т.е. подстропильная балка была рассчитана как балка на двух опорах с сосредоточенной силой, что не соответствует фактической работе конструкции. В действительности подстропильные балки воспринимают распор от стропильных и имеют не только вертикальные, но и горизонтальные деформации, что в свою очередь привело к значительным деформациям стропильных конструкций. Вовремя принятые меры позволили стабилизировать негативные деформации каркаса.
