## ПОДЗЕМНЫЕ ИНЖЕНЕРНЫЕ СООРУЖЕНИЯ УЛИЦЫ ГЕНУЭЗСКОЙ В г. ОДЕССЕ

*Розглянуто історію створення, проблеми вивчення, технічний стан і вплив на міську територію підземних інженерних споруд, розташованих по вул. Генуезькій в м.Одесі.*

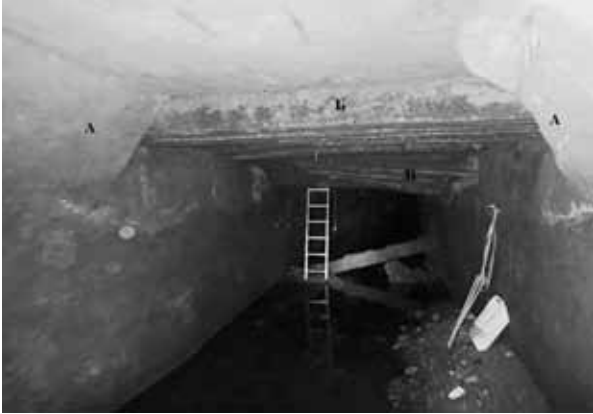
Находится в стадии эксплуатации. В результате обследования было выявлено, что способ крепления кровли в ослабленных местах горизонтальными железобетонными балками в долговременном плане оказался не очень удачным. В некоторых местах над балками образовались полости, из которых осыпается грунт, иногда происходит разрушение известняка в пазах под балками, что приводит к их поломке и оседанию кровли вплоть до обрушения (рис. 3). Такие участки требуют текущего и капитального ремонта. Подземная геодезическая съемка выявила отклонение фактического положения оси коллектора от нанесенного его изображения на городской топоплан масштаба 1:500 в пределах до 3,5 м на 100 м длины. Это не позволяет качественно производить проектные работы по врезке сетей поверхностных ливневых водостоков.

Рис 3. Коллектор ливневой канализации: А- боковые укосы от стенок к кровле; Б- крепление кровли горизонтальными железобетонными балками; В- участок деформации и обрушения кровли.

Коллектор ливневой канализации находится в стадии эксплуатации, некоторые участки требуют текущего и капитального ремонта, а также очистки от песчано-илистого осадка на дне.
