С. М. Верещака, д-р техн. наук, проф., Д. А. Жигилий, канд. техн. наук, ст. преподаватель, В. В. Данильцев, инженер, А. В. Дейнека, ассистент (Сумский государственный университет, г. Сумы, Украина)

Прочность локальных дефектных участков стальных трубопроводов с ремонтным бандажом из стеклопластика

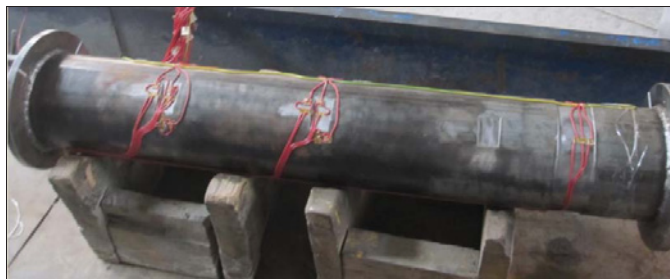
Рис. 1. Общий вид стальной трубы с дефектами

Основные характеристики трубы приведены в табл. 2. К трубе длиной 1 м приваривали фланцы. На внешней поверхности трубы с помощью фрезы наносили искусственные дефекты. Общий вид трубы с дефектами и схемой их расположения приведены на рис. 1. Считается, что внутреннее рабочее давление трубы равно 20 МПа.

На поверхность трубы нанесены шесть сегментов выточек шириной 30 мм и кольцевая выточка шириной 50 мм. Минимальная толщина трубы в зоне сегментных и кольцевой выточек варьируется в пределах от 1,6 мм до 3,1 мм.

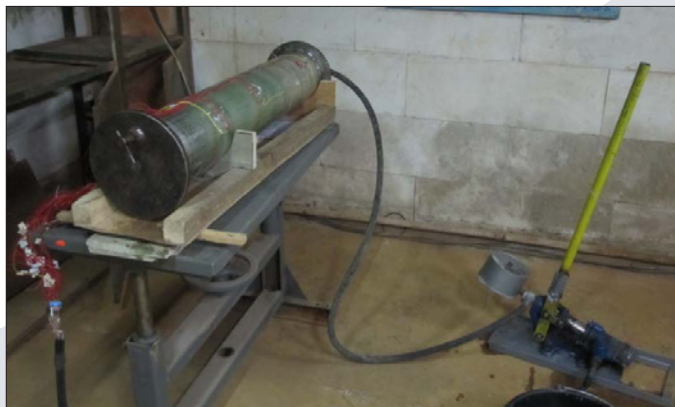
Рис. 3. Экспериментальный стенд

Для создания в трубе внутреннего давления в него закачивается вода при помощи плунжерного насоса. Параметры нагружения контролировали высокоточным манометром. Общий вид экспериментального стенда показан на рис. 3. Проведение эксперимента включало три этапа.

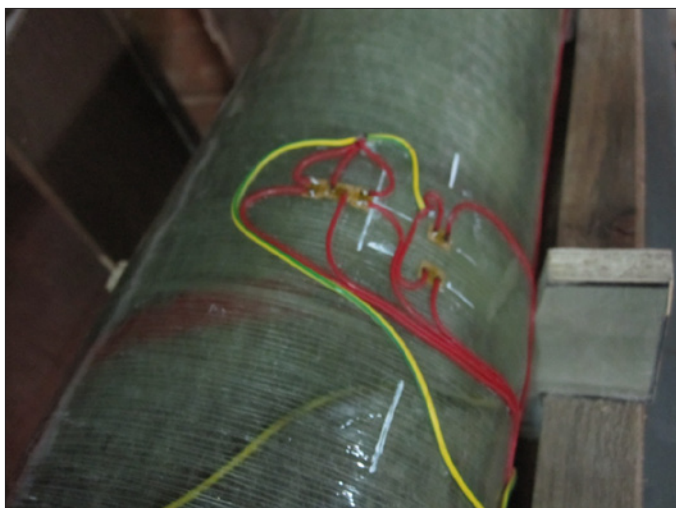
Рис. 4. Общий вид расположения тензодатчиков на лицевой поверхности банджа

После полимеризации бандаж в местах расположения дефектов трубы на внешнюю поверхность бандаж наклеивались тензорезисторы (рис. 4).

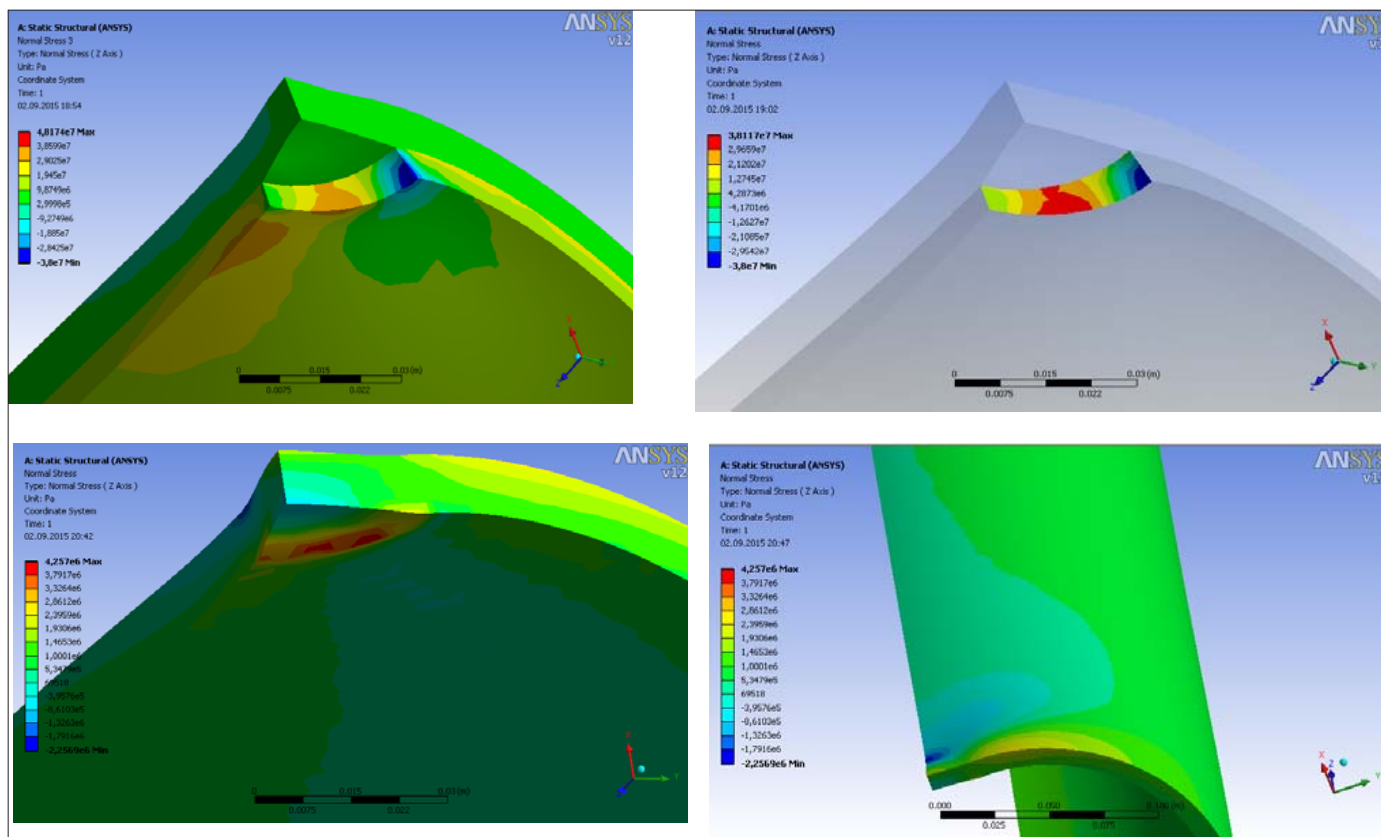
Рис. 5. Распределение нормальных осевых напряжений σ_z

Для гидростатического давления 3 МПа помощи программного комплекса ANSYS получены графики рис. 5–рис. 11 напряженного состояния системы «трубопровод – композитный бандаж».

Анализ результатов, проведенного численного эксперимента, показал, что максимальные напряжения в композитном бандже возникают в точках поверхности контакта стеклопластик – металл (клеявая прослойка) на границе сквозного дефекта: $\sigma_z = 4,5$ МПа, $\sigma_\theta = 24,5$ МПа, $\sigma_r = 4,2$ МПа, $\tau_{rz} = 1,2$ МПа, $\tau_{r\theta} = 4,1$ МПа.
