З.А. Дурягіна, С.О. Ольшевська, В.Я. Підкова, М.Р. Романишин
ШЛЯХИ ПІДВИЩЕННЯ ЗНОСОСТІЙКОСТІ ДЕРЕВООБРОБНОГО ІНСТРУМЕНТУ ІЗ
СТАЛІ 6ХС

Z. Duriagina, S. Olshevska, V. Pidkova, M. Romanyshyn
THE WAYS OF INCREASING THE WEAR RESISTANCE OF WOODWORKING KNIFE 6XC
STEEL

The analysis of microstructure of surface layers of knives of 6KHS steel was conducted. The study revealed that the microstructure of surface layers of micro test specimen include tempered troostite. The suggestion is made to conduct the reduction and strengthening of the cutting instrument by means of surface engineering and ionic azotization, in particular.

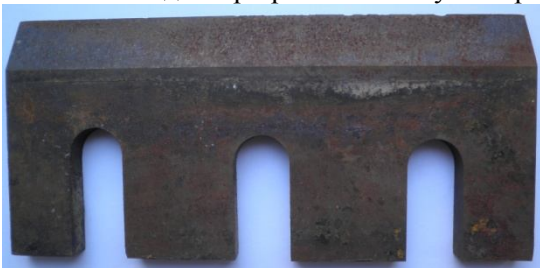
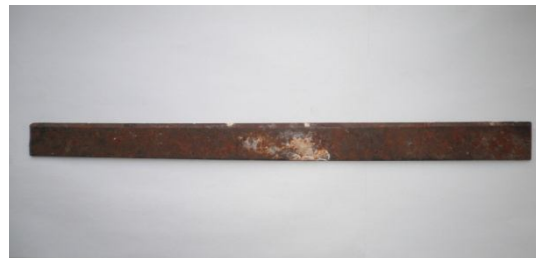
Рис. 2. Загальний вигляд ножів для деревообробки: а) для різання шпону, зрізання кори з дерева; б) з прямолінійною кромкою для фрезерування

Ножі гільйотинних ножиць для різання шпону (рис. 2, А), застосовуються в деревообробній промисловості також для зрізання кори з дерев. Вони призначені для чистів різання струганого та лущеного шпону вздовж і впоперек волокон. З їх допомогою шпон ріжеться на листи необхідного розміру на гільйотинних ножицях.

Ножі для фрезерування з прямолінійною кромкою (рис. 2, Б) використовується у деревообробній промисловості. Вони є ріжучими елементами збірних фрез і ножових валів фрезерних, стругальних, фуговальних, рейсмусових верстатів.
