**Чибаров Д.В.**

**ФАКТОРЫ, ВЛИЯЮЩИЕ НА ДОЛГОВЕЧНОСТЬ И НЕСУЩУЮ СПОСОБНОСТЬ КОНСТРУКЦИЙ ИСТОРИЧЕСКИХ ЗДАНИЙ В ГОРОДЕ ХАРЬКОВЕ**

В статье описываются основные факторы, влияющие на долговечность строительных материалов и основных несущих и ограждающих конструкций зданий и причины их возникновения старой застройки города Харькова.

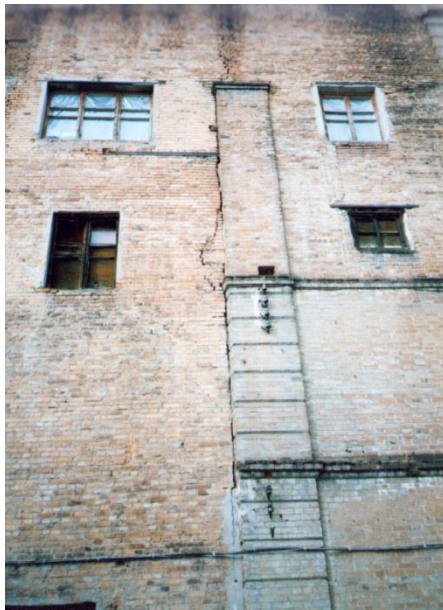
Рис. 2. Вертикальные трещины

В 1975 году введен в эксплуатацию Харьковский метрополитен. Большинство тоннелей были проложены в центре города под существующими зданиями на различной глубине. На многих зданиях наблюдаются трещины (рис. 2, Харьковская филармония, рис. 3, Харьковский ТЮЗ), вид и характер которых свидетельствует о том, что эти трещины возникли вследствие неравномерной осадки оснований зданий. Микрорельеф центра города имеет сложные геологические и гидрогеологические условия, многие здания расположены на площадках имеющие значительный уклон в направлении спуска к пойме рек Лопань и Харьков. В ходе эксплуатации метрополитена инженерно-геологические слои основания зданий подверглись динамическим и вибрационным воздействиям, что привело к доуплотнению оснований. Доуплотнение оснований протекает неравномерно ввиду различных свойств грунтов, различной степени вибрационных действий, конструктивных особенностей построек, а также неблагоприятных техногенных воздействий. Трещины стен здания являются следствием этих факторов.

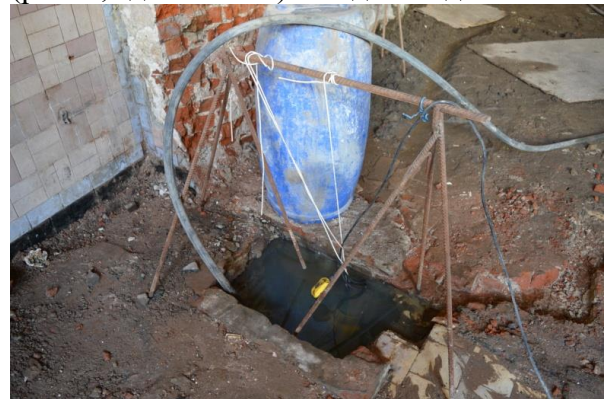
Рис. 4. Высокий уровень УГВ

Стены подвальной части имеют места сильного переувлажнения, частичного разрушения кирпичной кладки и швов заполнения. Сырость в помещениях подвальной части спровоцирована высоким уровнем грунтовых вод (рис.4, здание БТИ), а также планировкой окружающей территории улицы и двора, способствующей подтеканью поверхностных вод под здание, отсутствием вентиляции, нарушением отмостки (рис. 5, здание БТИ) и водоотвода.

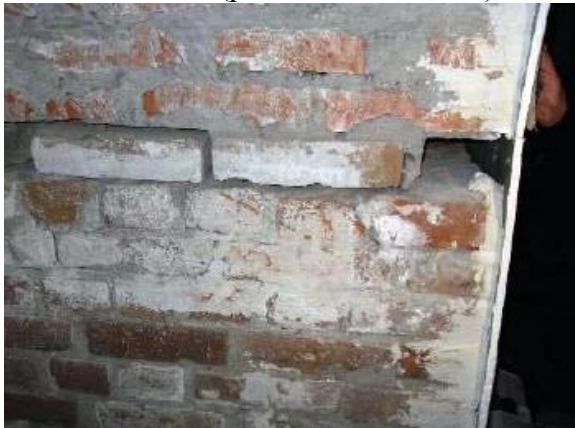
Рис. 6. Разрушение кладки грибком

Несущие стены имеют следы замораживания кирпичной кладки. На отдельных участках наблюдается разрушение наружных слоев кирпичной кладки, выветривание раствора из швов кладки, деструкция наружных слоев отдельных кирпичей из-за увлажнения кирпичной кладки цоколя, ее попеременного замораживания и оттаивания. Из-за длительного поступления влаги в кирпичных стенах здания завелся грибок. Как только поступит малейшая влага из-за течи кровли, системы отопления, просачивания воды по вентиляционным каналам и

различным дефектам в гидравлическом затворе отмокши, грибок начинает развиваться и любые вяжущие растворы превращаются в пыль (рис. 6, здание БТИ).

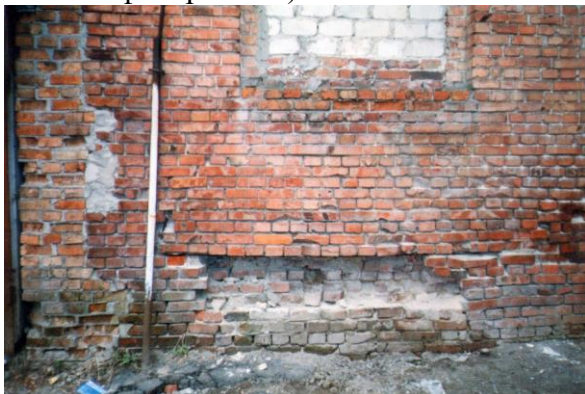
Рис. 7. Эрозия кладки

Относительные неравномерные деформации фундаментов вызвали образование осадочных трещин в несущих кирпичных стенах. Дальнейшее развитие указанных трещин возможно за счет коррозионных процессов с последующим локальным разрушением кирпичной кладки несущих стен. Этому процессу способствует неудовлетворительный водоотвод с кровель здания, отсутствие штукатурного покрытия. Нештукатуренные стены дворовых фасадов и неудовлетворительный водоотвод с кровель здания приводит к частым замачиваниям попеременному замораживанию и оттаиванию кирпичных стен, что приводит к процессам эрозии и разрушению наружных слоев кирпичной кладки (рис. 7, Харьковская филармония).

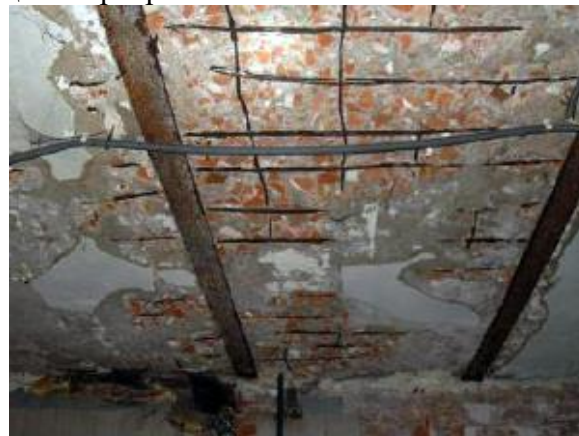
Рис. 8. Разрушение перекрытия

В отдельных плитах перекрытия наблюдается разрушение защитного слоя несущих стальных прокатных балок с поверхностной коррозией их нижних поясов. В монолитных железобетонных плитах на кирпичном щебеночном заполнителе имеются участки с разрушением защитного слоя бетона, оголение и значительной коррозией рабочей арматуры (рис. 8, здание БТИ). Коррозионные процессы произошли в результате попадания воды в конструкцию перекрытия.

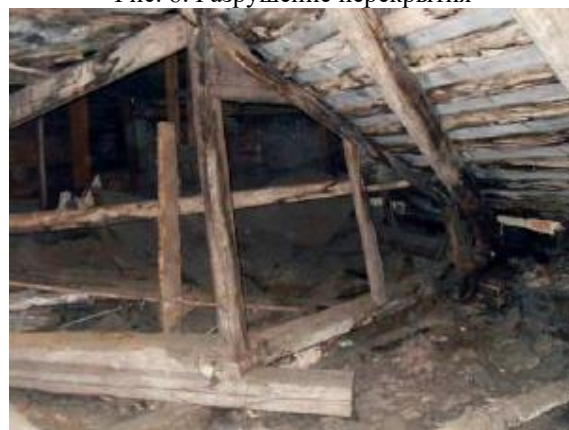
Рис. 9. Загнивание покрытия

В связи с постоянным замачиванием чердачного перекрытия атмосферной влагой и протечек сетей отопления отдельные участки покрытия имеют места сильного загнивания стропильных ног, мауэрлата,

подкосов и досок настила (рис. 9, здание БТИ), а в балках чердака обнаружены летные отверстия жуков-точильщиков, со следами древесной муки. Штукатурный слой потолков покрыт трещинами и грозит обрушением.

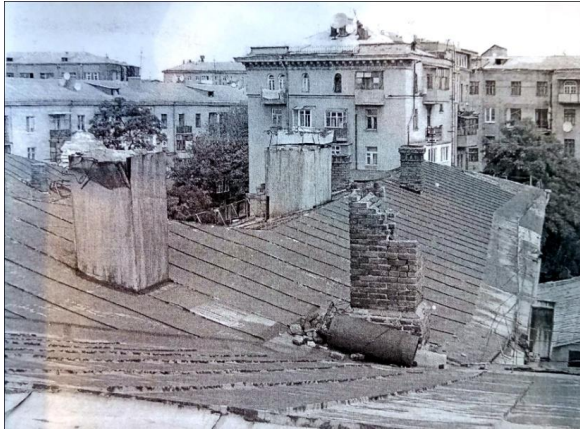
Рис. 10. Разрушение перекрытия

Металлическое ограждение, листы кровельной стали поражены коррозией, имеют многочисленные отверстия и деформированы. Кирпичная кладка вентиляционных коренников разрушена, разморожена и расслоилась с выпадением кирпичей и выветриванием раствора (рис. 10, институт им. Мечникова). Бетон вентиляционных шахт разрушен. Кирпичная кладка стен ограждения имеет выпучивания и провисания, грозит обрушению.

Основная причина дефектов кровли и фасадов – длительная эксплуатация без те-

кущих и капитальных ремонтов, в результате увлажнения и размораживания бетона в период переменных температур, отсутствие металлических покрытий выступающих деталей, корродирование металла.
