### ОСОБЛИВОСТІ ОБСТЕЖЕННЯ ТЕХНІЧНОГО СТАНУ ТА УСУНЕННЯ ДЕФЕКТІВ РУЛОННИХ ПОКРІВЕЛЬ З НЕОРГАНІЗОВАНИМ ВОДОВІДВЕДЕННЯМ

Розглядаються проблеми технічного стану покрівель промислових і цивільних будівель старої забудови з зовнішнім неорганізованим водовідведенням. Проведено огляд можливих способів усунення дефектів та пошкоджень методом порівняльного аналізу, на підставі якого за різними ознаками виконана їх систематизація. Пропонується постановка задачі пошуку оптимального способу усунення виявлених дефектів та пошкоджень на підставі економічного критерію і системи обмежень. У роботі використані результати досвіду технічного обстеження промислових і цивільних будівель старої забудови і паспортизації їх технічного стану.

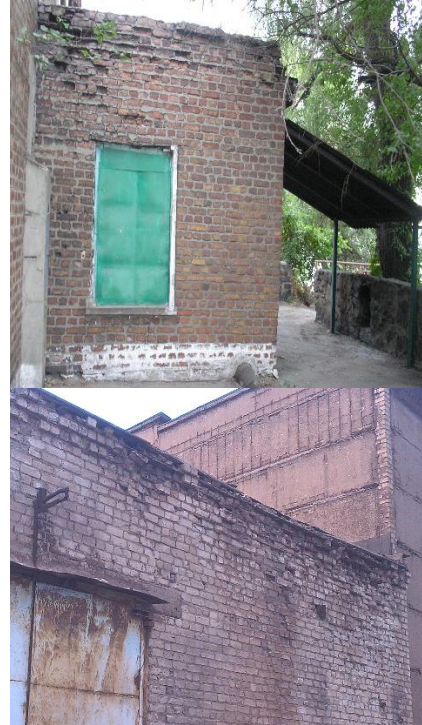
*Рис. 1. Дефекти зовнішніх стін будівлі насосної станції*

На рис. 1 і 2 зображені основні дефекти та пошкодження верхньої частини зовнішніх стін із-за відсутності організованого водостоку.

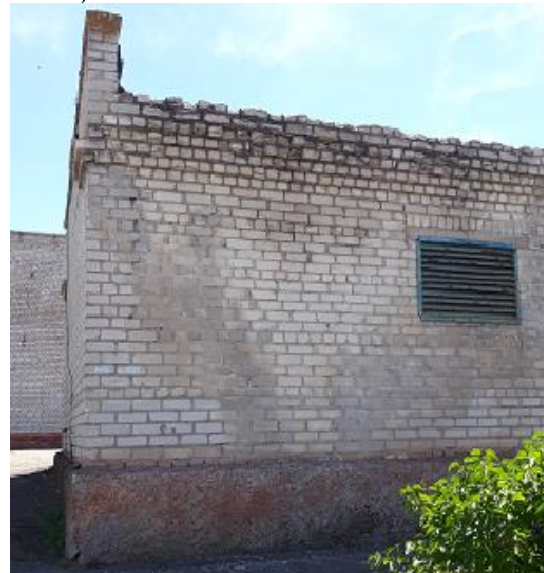
*Рис. 2. Дефекти цегляних стін вентиляторної*
