## **ІННОВАЦІЙНІ ПРИЙОМИ АПГРЕЙДА ТА РЕКОНСТРУКЦІЇ БУДІВЕЛЬ**

Розглянуто перебудову будівлі готельного типу в м. Харкові зі зміною функціонального призначення. Висвітлено прийняті інноваційні технології по відновленню конструкцій зовнішніх стін будівлі, а також методи досягнення потрібної несучої здатності конструкцій. Все це дозволяє модернізувати, посилити та реконструювати частини будівлі. Всі роботи по апгрйду та модернізації будівлі виконувались на підставі розробленої та затвердженої в установленому порядку проектної та конструкторської документації з метою забезпечення несучою здатністю існуючі конструкції та споруджувані конструктивні елементи. Це призвело до підвищення експлуатаційної довговічності будівлі, поліпшення якості життя, оздоровлення екології.

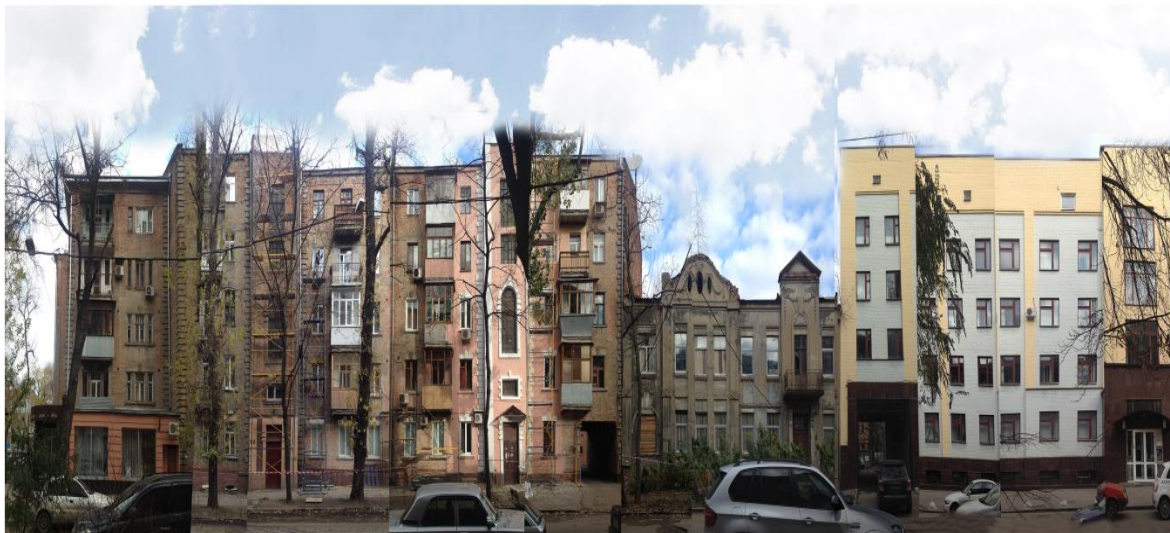
*Рис. 1. Загальний вигляд будівлі по вулиці Костомарівській, 13*

Об'ємно-планувальне та конструктивні рішення будівлі наступні: форма об'єкта в плані являє собою прямокутник із загальними габаритними розмірами 21,48×13,6 м по зовнішньому контуру огорожувальних конструкцій. Будівля - безкаркасна з поздовжніми та поперечними несучими зовнішніми та внутрішніми цегляними стінами.

Так в м. Харкові по вулиці Костомарівська, 13 двоповерховий житловий будинок підлягав реконструкції та перепрофілюванню на офісну будівлю (рис. 1).

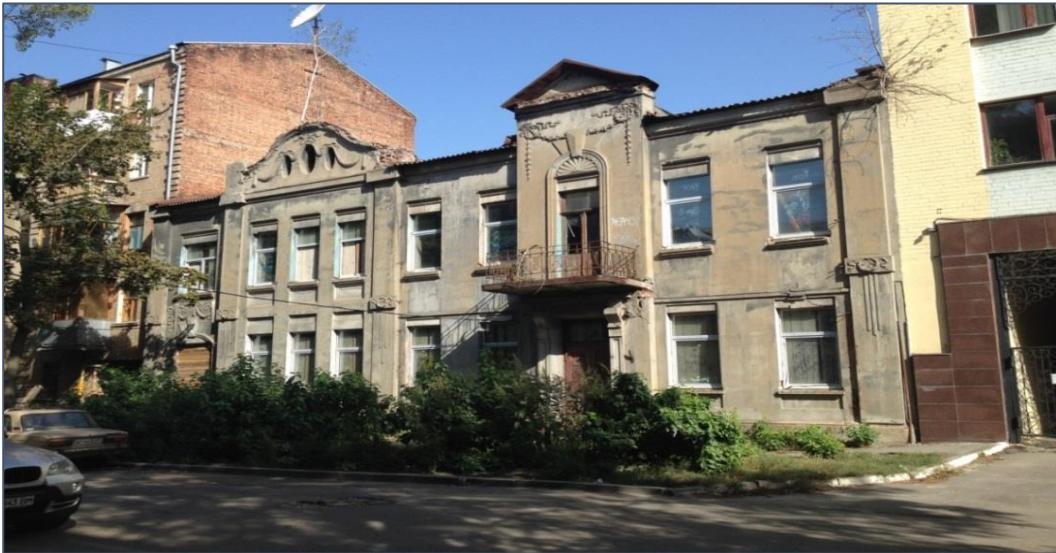
Рис. 2. Лінія забудови об'єкта

Уздовж лінії забудови об'єкта з обох сторін примикають: зліва 5 - поверховий житловий будинок, а праворуч – 6-поверховий будинок громадського призначення з арковими під'їздами (рис. 2).

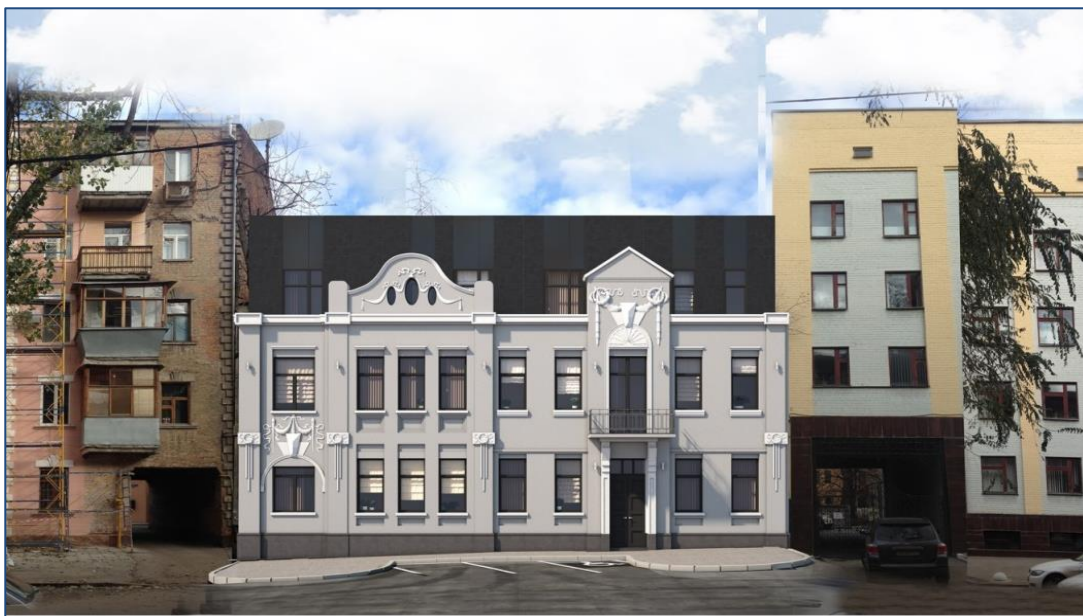
Рис. 4. Приклад модернізації фасаду будівлі

Всі роботи з реконструкції та модернізації будівлі виконувались на підставі розробленої та затвердженої в установленому порядку проектної документації з метою забезпечення несучою здатністю конструкції, що зводяться, або існуючі конструктивні елементи, виходячи з умов подальшої безпечної експлуатації будівлі, що реконструюється (рис. 4). Трансформація будівлі поліпшила його зовнішній вигляд, що призвело до модифікації його фасаду.
