### **АНАЛІЗ ТЕХНІЧНОГО СТАНУ ПОЖЕЖНИХ НАСОСІВ, ЩО МАЮТЬ ЗАСМІЧЕННЯ РОБОЧОГО КОЛЕСА ШЛЯХОМ ВІБРОДІАГНОСТИКИ**

### **ANALYSIS OF THE TECHNICAL STATE OF FIRE PUMPS, WITH CLOGGING IMPELLER BY VIBRATION**

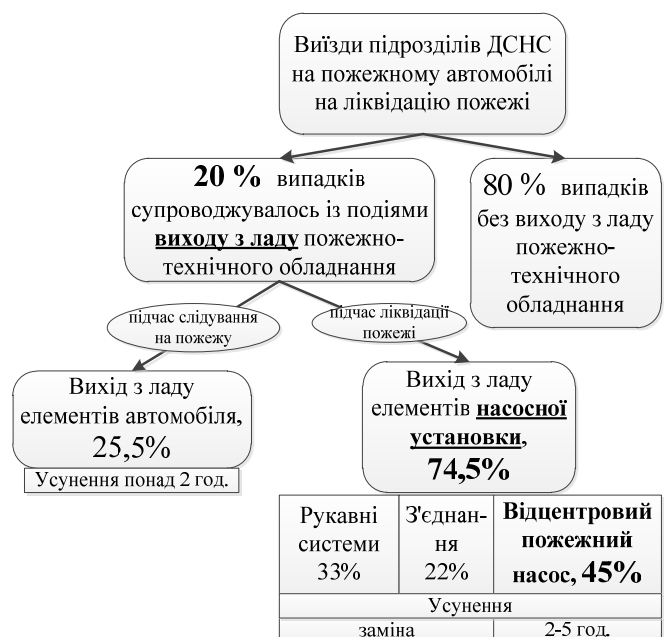
Рисунок 1 – Статистичні дані по подіям виходу з ладу елементів пожежної техніки

Успіх аварійно-рятувальних робіт під час ліквідації аварій або пожеж суттєво залежить від технічного стану обладнання, що використовується оперативними підрозділами Державної служби з надзвичайних ситуацій (ДСНС). Так, обробка даних по виїздах підрозділів ДСНС (усереднено та зведено до одного регіону) за 1 місяць вказує, що у 20% випадків було зафіксовано події виходу з ладу пожежно-технічного обладнання різного характеру та складності. При цьому серед них майже 75% то є технічні проблеми із насосною установкою, де майже половина це проблеми безпосередньо пов'язані із відцентровим пожежним насосом (рис. 1). Слід відзначити, що час усунення деяких несправностей може бути реалізовано заміною та відбувається майже миттєво, а отже не істотно впливає на ефективність діяльності підрозділів. З іншого боку усунення несправностей, що пов'язані безпосередньо із роботою насоса, складає від 2 до 5 годин і, як правило, потребує спеціального обладнання, що здатне вкрай істотно впливати на час ліквідації надзвичайної ситуації. Така ситуація викликана тим, що, на сьогоднішній день, на озброєнні ДСНС України знаходиться більше 4 тис. од. пожежної техніки, з яких 65 % це автоцистерни, які експлуатуються понад 20 років.

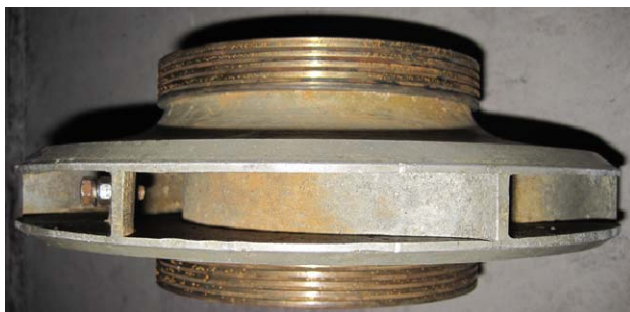
Рисунок 3 – Фото установа до робочого колеса насосу додаткової маси, що імітує потрапляння стороннього тіла та викликає додатковий дисбаланс

В даній роботі проводилось натурне моделювання потрапляння стороннього тіла із заданою масою до робочого каналу робочого колеса насосу. Для цього до робочого колеса насосу було приєднано додаткову масу (Рис. 3). Окремо проводилось моделювання із різними масами – 11 г. та 56 г. Відповідні значення було обрано, як характерне середнє та максимальне значення маси тіл, що можуть потрапити до робочого колеса.

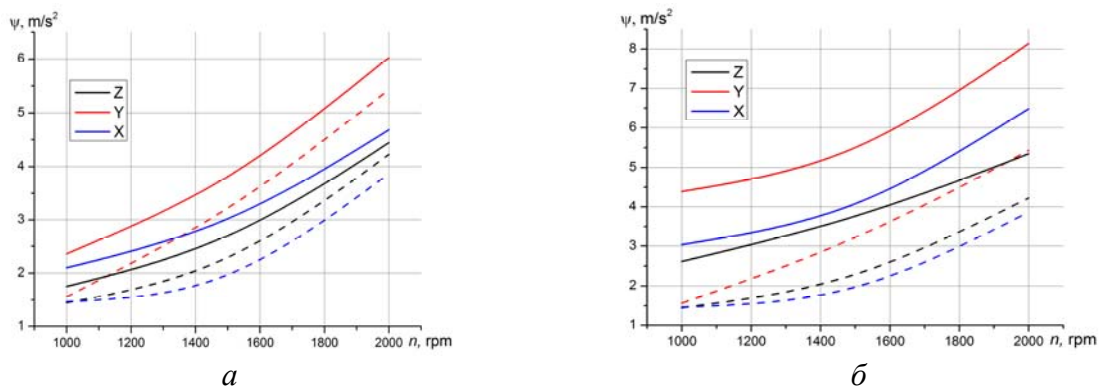
Рисунок 5 – Залежності скз віброприскорень вібрацій насосу у точці **В** із наявністю додаткового дисбалансу, що викликаний присутністю стороннього тіла масою (а) 11 г., (б) – 56 г.

Отже для експериментальних випробувань насосу із дисбалансом необхідно вимірювання лише загального рівня вібрацій у різних напрямках. На рис. 5 представлено залежності скз віброприскорень у різних напрямках від швидкості обертання ротора. На рисунках пунктирними лініями додано відповідні залежності скз для вібрацій насосу без додаткового дисбалансу.

Отримані залежності мають якісно той самий параболічний вид, що і залежності скз насосу без додаткового дисбалансу. Їх кількісний аналіз вказує на те, що підвищена вібрація найбільше формується у вертикально-горизонтальній площині (тим не менш підвищення вібрацій у осьовому напрямі також спостерігається).
