МЕТОДЫ ВОССТАНОВЛЕНИЯ РАЗРУШЕННОГО КОЛЛЕКТОРА В г. ХАРЬКОВЕ

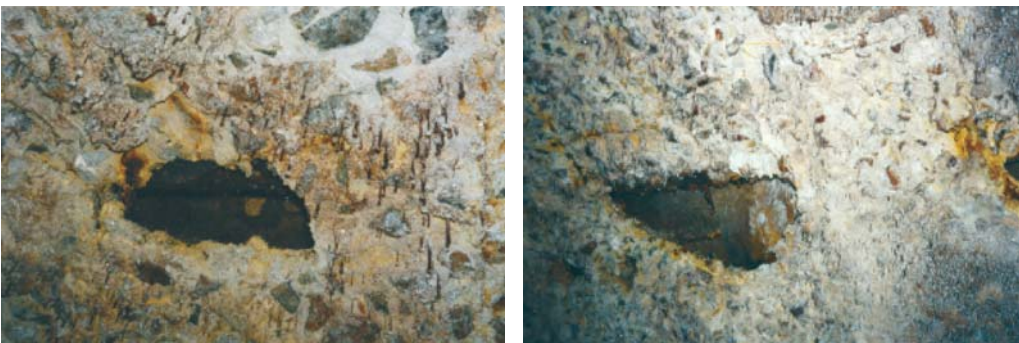
Рис. 2.
Разрушение обделки
и тюбинга канализационных
тоннельных коллекторов
в результате воздействия
коррозии

Примеры разрушений сводовой части канализационных тоннельных коллекторов Харькова приведены на рис. 1, 2.

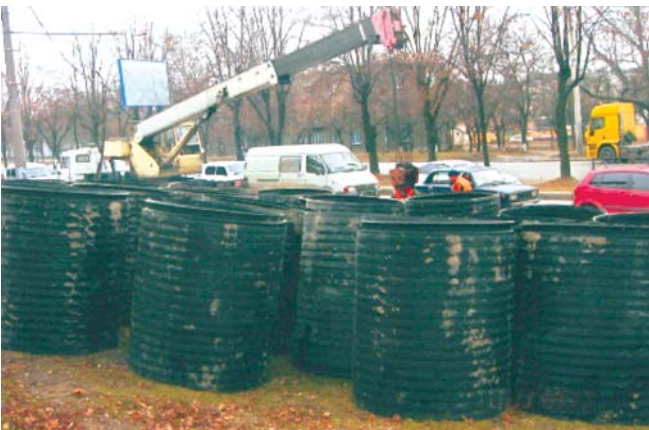
Рис. 3. Короткие полиэтиленовые трубы $\varnothing 1200$ мм
для введения по методу «Inliner» в коллектор $\varnothing 1500$ мм

Таким методом был осуществлен ремонт и восстановлен канализационный коллектор $\varnothing 1500$ мм по ул. Южной в Харькове (рис. 3).

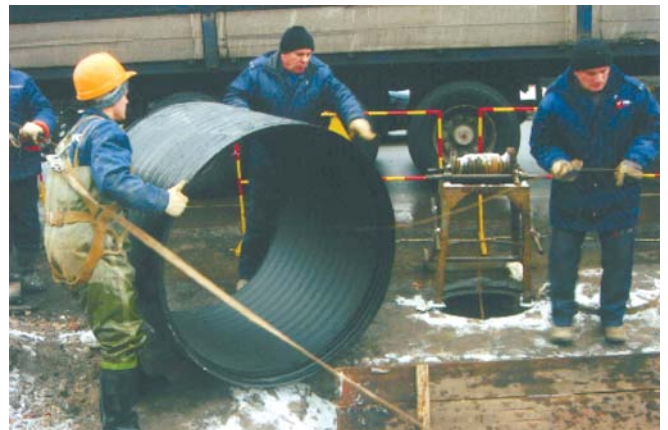
Рис. 4. Подача трубы во временную шахту

Через стартовые котлованы производилось опускание в существующий коллектор модулей (рис. 4, 5), скручивание их между собой с помощью резьбы и последующее обваривание экструзионной сваркой (рис. 6).

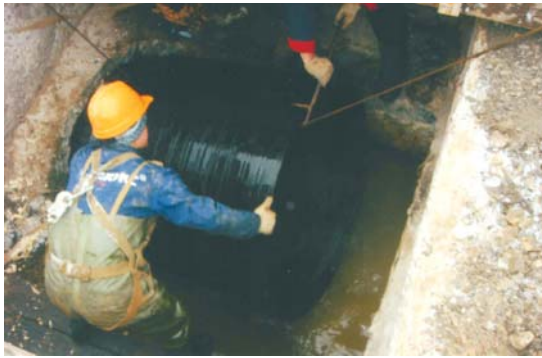
Рис. 5. Введение трубы в разрушенный трубопровод

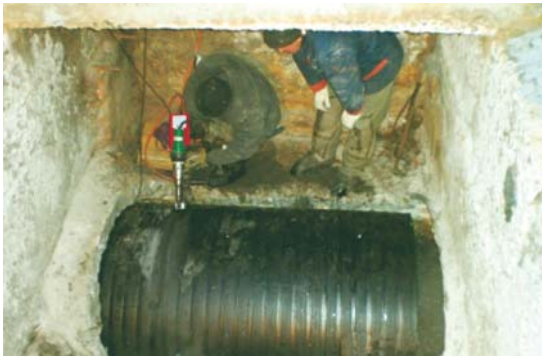
Рис. 6. Сварка коротких труб

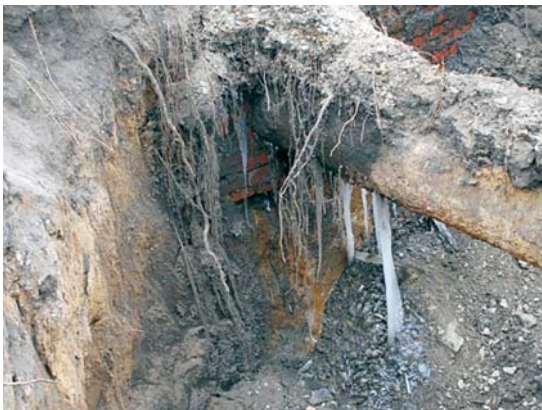
Рис. 7. Первичная стадия проседания грунта в зоне повреждения коллектора

В декабре 2014 г. произошло обрушение разгрузочного коллектора ХТЗ вблизи шахты № 4 в Харькове. На поверхности, в районе прохождения коллектора, была обнаружена просадка грунта глубиной до 11 м на расстоянии 6–8 м по направлению к шахте № 8 (рис. 7, 8).

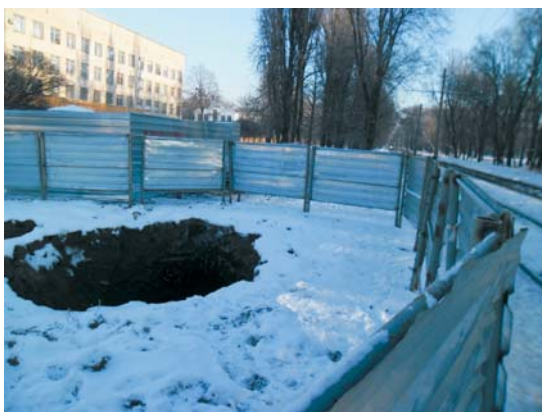
Рис. 8. Обрушения в зоне повреждения коллектора после засыпки грунтом первичного проседания грунта

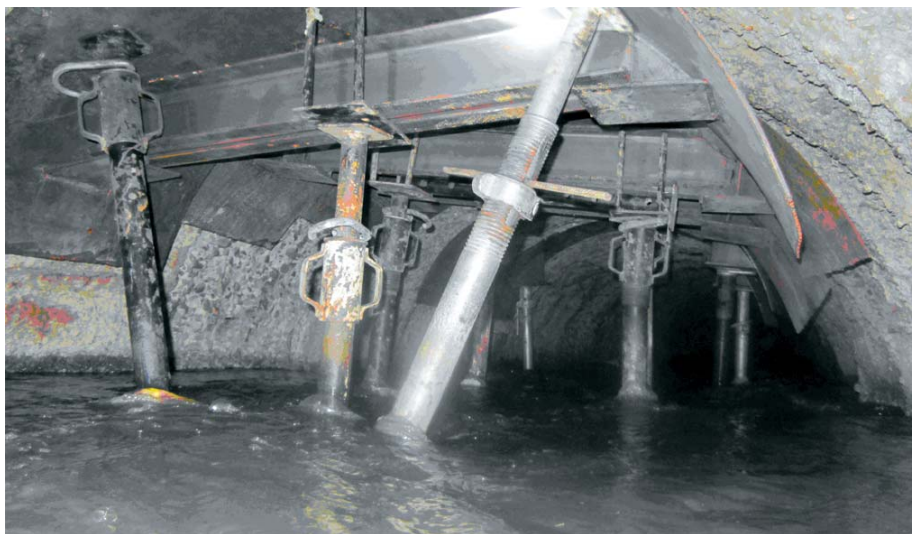
Рис. 14. Состояние конструкций тоннельного коллектора

До начала восстановления коллектора были выполнены работы по временному закреплению его свода в месте обрушения тубинга (рис. 13, 14).

После устройства вертикальной крепи конструкция, показанная на рис. 14, удаляется и дополнительно демонтируются несколько тубингов, что позволяет обустроить доступ в коллектор.

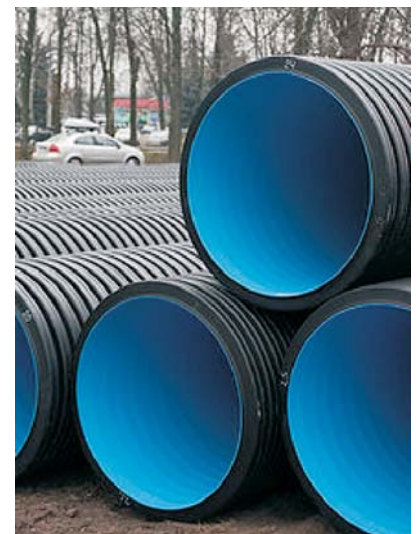
Рис. 15. Труба SPIRO Ø1600 мм

Согласно разработанной технологии полиэтиленовые трубы длиной 3 м (рис. 15) соединяются или в шахте № 4, или в коллекторе под временной крепью. Лебедка для протягивания плети устанавливается над шахтой № 8. Плеть протягивается по мере ее наращивания.

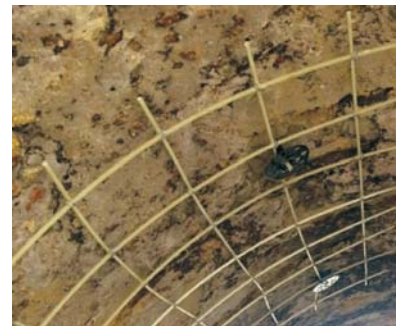
Рис. 24. Армирование стеклопластиковой арматурой сводовой части коллектора

Крепление арматурной сетки к поверхности коллектора после ее очистки от продуктов коррозии показано на рис. 23, 24.
