### УНІКАЛЬНІ МЕТОДИКИ ВІДТВОРЕННЯ ДАВНЬОРУСЬКИХ МОЗАЇК

Анотація: в статті описуються унікальні методики відновлення давньоруських мозаїк в Софійському соборі в Києві. Розглядаються проблеми, пов'язані зі станом мозаїк, історія їх дослідження, послідовність реставраційних робіт.

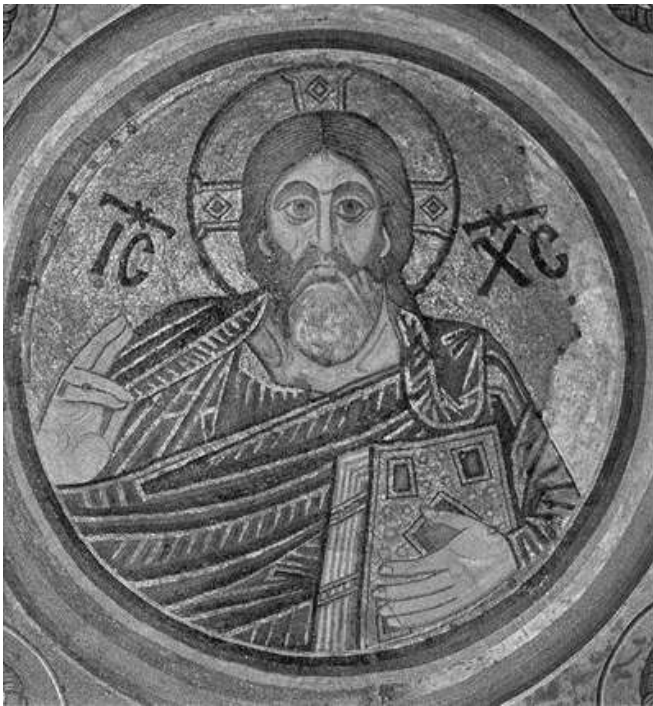
Рис.3. "Христос-Вседержитель"  
("Христос-Пантократор"). Мозаїчне  
зображення. Головний купол.

При простукуванні фіксувалось “бухтіння” тинькувальної основи, що свідчило про наявність порожнин або відшарування тиньку від основи але на ділянці мозаїчного набору на зображенні Архангела Михаїла та на зображенні Пантократора була виявлена хибкість штукатурної основи під мозаїкою, отже, ці ділянки потребують додаткового закріплення. На шарі позолоти, покладеному на поверхню мозаїчного набору у ХІХ сторіччі, фіксувались потертості, відшарування та втрати. Було встановлено, що потьмянілі та почорнілі ділянки на поверхні позолоти є наслідком окислення бронзової фарби, якою в свій час тонувалися втрати позолоти, в заглибленнях присутня кіптява та забруднення.

Був проведений детальний аналіз тинькувального шару під мозаїками Пантократора (рис. 3) та Архангела Михаїла (рис. 4) на основі мікроскопічного, мікрохімічного та петрографічного методів дослідження.

В результаті досліджень 2006 року встановлено, що товщина тинькувального шару, нанесеного в три шари, разом із мозаїчним набором становить 5-6 см, причому найміцнішим є верхній шар тинькувальної основи, найслабшим – нижній шар, причому причиною низької міцності нижнього шару тиньку є не склад розчину, а деструктивні процесами, що відбулися в ньому під негативним впливом зовнішнього середовища.

окремих ділянок мозаїки рекомендувалося застосувати механічне кріплення бронзовими або керамічними клямерами. Застосування методу ін'єкції полімерних розчинів для заповнення порожнин та закріплення тинькувальної основи було визнано недоцільним, оскільки термін існування полімерів недовговічний порівняно з мінеральними розчинами (вапняними та цем'янковими). Зазначалося, що ін'єктування порожнин призведе до додаткових навантажень і може спричинити обрушення тиньку разом з мозаїкою. В результаті обстеження було зафіксовано стале замочування дерев'яних конструкцій бані та риштування, що призвело до грибкового біоураження деревини.

– проведення детальної фіксації всіх порожнин та відшарувань штукатурної основи під мозаїчним набором за допомогою неруйнуючих методів (простукуванням), а в разі необхідності виконати додаткове закріплення відшарованої штукатурки механічно – за допомогою бронзових, або керамічних клясерів, закріплених в тинькувальному шарі клеєм на основі акрилової смоли. Застосування методу ін'єкції полімерних розчинів для заповнення порожнин та закріплення штукатурної основи в даному випадку не є доцільним і може призвести до обрушення ділянок штукатурки разом з мозаїчним набором;

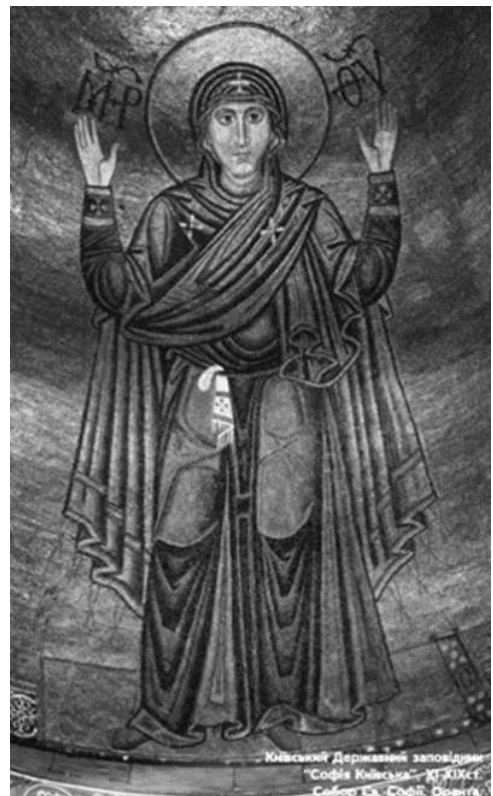
Рис.5. “Богоматір Оранта”

В 1980-х роках проводились роботи з укріплення мозаїки “Богоматір Оранта” в Софійському соборі (рис. 5).

В давньоруські часи зверху цегляного склепіння на вапняно-піщаному розчині з додаванням товченої цем'янки вкладалися різнокольорова смальта. З часом в окремих місцях розчин зі смальтою відірвався від цегляного мурування, утворились численні карсти і порожнини. Окремі ділянки “спучились” горбами.

Перед початком робіт методом ультразвукової діагностики були визначені ділянки порожнин. Потім в кількох місцях обережно вийняли кілька шматочків смальти і в цих місцях просвердлили мікроотвори, в які потім завели латунні дюбеля через шар розчину і завели дюбеля в цегляне мурування склепіння. На хіміко-петрографічний аналіз було взято зразок первісного вапняно-піщаного розчину.

В інших місцях просвердлили мікроотвори і вставили в них ін'єкційні трубки, в які закачали аналогічний первісному давньоруському вапняно-піщаний розчин для заповнення внутрішніх порожнин. Показником того, що порожнина заповнена, було те, що закачаний через трубку в одному отворі розчин починав виливатися через трубку в другому отворі. Після завершення цих робіт видалені смальтини були приладнані на первісні місця зверху дюбелів. Це забезпечило збереженість унікальної мозаїки в подальшому (рис. 6,7).
