## МАГНИТНЫЙ КОНТРОЛЬ ПРИ ИЗГОТОВЛЕНИИ СВАРНЫХ БАЛЛОНОВ

Л. М. ЛОБАНОВ, В. А. НЕХОТЯЩИЙ, М. Д. РАБКИНА

*Приведены результаты систематических исследований коэрцитивной силы  $H_c$  и текстуры металла при изготовлении баллонов из высокопрочной стали 30ХГСА. Показано, что для оперативного подбора режимов сварки и термообработки ответственных сварных конструкций целесообразно, наряду с применением традиционных физико-механических методов, на протяжении всей технологической цепочки получения готового изделия применение неразрушающих методов контроля, в том числе основанных на магнитных свойствах стали.*

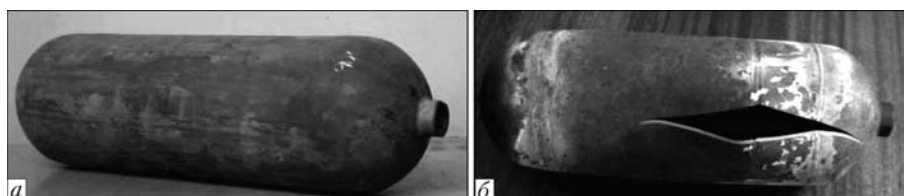
Рис. 4. Общий вид баллона: а — до испытания; б — после испытания

Предусмотренное технологией упрочнение баллона для достижения запаса прочности на уровне 2,6 было осуществлено на опытных образцах. На испытание образцы поступали со следующими значениями коэрцитивной силы  $H_c$ : основного металла — 11...12 и сварного соединения — 10,5...11,5 А/см. Согласно данным, полученным при испытании однократной нагрузкой, образцы разрушились без осколков (рис. 4, б) в диапазоне давлений 39...40 МПа; соответственно запас прочности баллонов 2,6...2,66; максимальные относительные деформации, измеренные после разрушения баллонов, составили 2,2...2,3 %. При этом коэрцитивная сила основного металла, измеренная после разрушения, увеличилась до порогового значения  $H_c = 18...19$  А/см, соответствующего состоянию предразрушения стали 30ХГСА.
