Бологін А.С.

Державний науково-дослідний інститут авіації. Київ, Україна

## КОРОЗІЙНІ УРАЖЕННЯ СТИКОВИХ НАКЛАДОК КІЛІВ ЛІТАКІВ ТИПУ МІГ-29

*Наведено результати досліджень щодо встановлення причин розвитку корозії на силових елементах кілів літаків типу МіГ-29.*

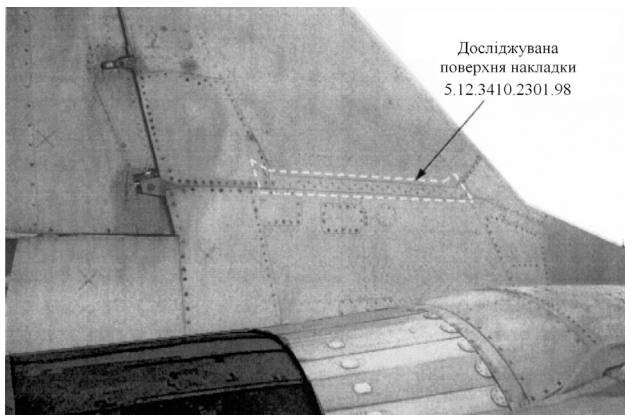
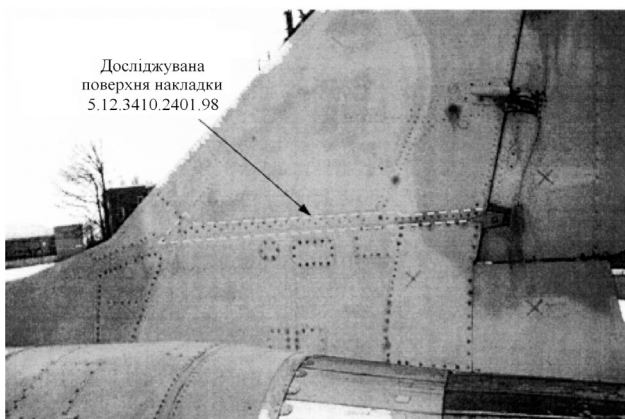
Рис. 1. Зона візуального контролю стикових накладок кріплення кіля до підкільової надбудови літаків типу МіГ-29

Кілі встановлюються на підкільові надбудови з боків хвостової частини корпусу літака і кріпляться на них за допомогою стикових накладок 5.12.3410.2301.98, 5.12.3410.2401.98. (рис.1)

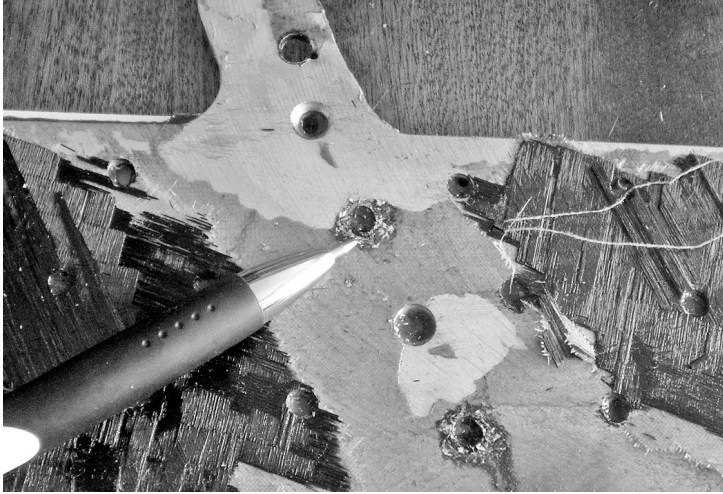
Рис. 3. Початок корозійного процесу в зоні непроклею на стиковій накладці кіля літака типу МіГ-29

Розвиток корозійних процесів на стикових накладках кілів літаків типу МіГ-29 здійснюється саме через механізм електрохімічної корозії в місцях контакту пластин вуглепластику з матеріалом основної конструкції літака – це алюмінієвий сплав типу Д-19. За 15–20 років експлуатації почалося руйнування клейової плівки, яка раніше захищала гальванічну пару від попадання вологи, до того ж проведені дослідження показали, що ця плівка не є суцільною – вона має значні зони непроклею, які в першу чергу становляться осередками корозії (рис. 3).

Крім того з наведеного рисунку видно, що перша стадія корозійного процесу починається з заклепок.

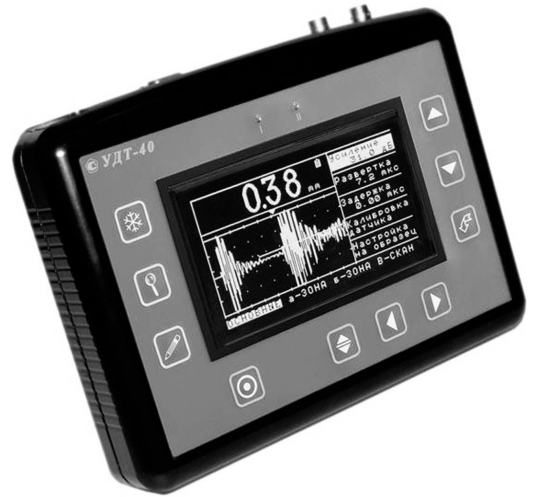
Рис. 4. Ультразвуковий товщиномір УДТ-40

Державне підприємство ЛДАРЗ в цілях діагностування використовує прилад УДТ-40 (рис. 4), який дозволяє проводити вимірювання товщини непошкодженого корозією шару матеріалу з точністю до 0,01 мм.

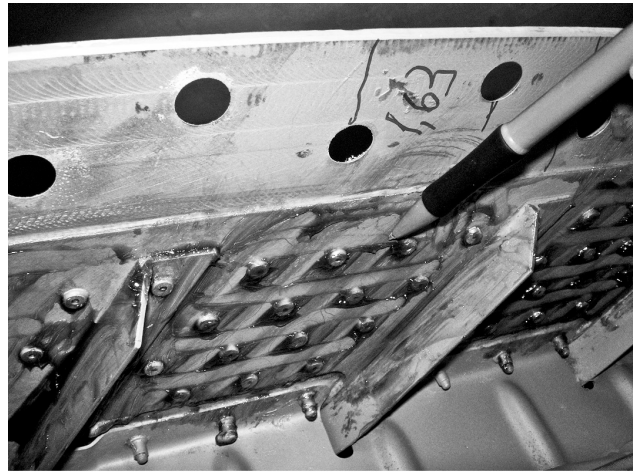
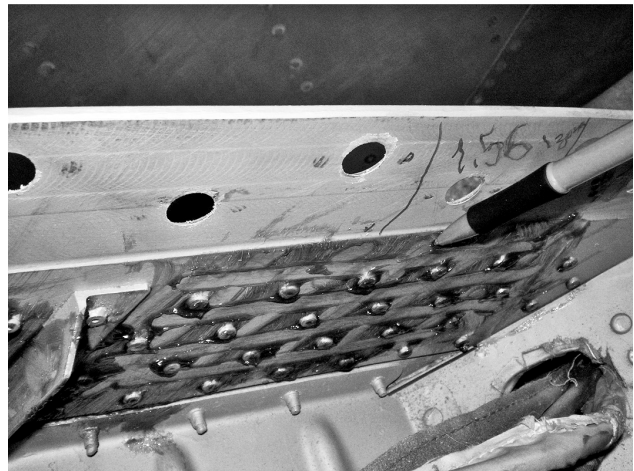
При проведенні контролю технічного стану накладок кілів виявлено місця зі значним аж до наявності наскрізних пошкоджень матеріалу накладок і навіть тріщин у зоні галтельного переходу товщини накладок з 2 до 5 мм (рис. 6, 7).

Рис. 6. Місця конструкції, де спостерігається стоншення матеріалу стикових накладок кіля, спричинені корозійними ураженнями

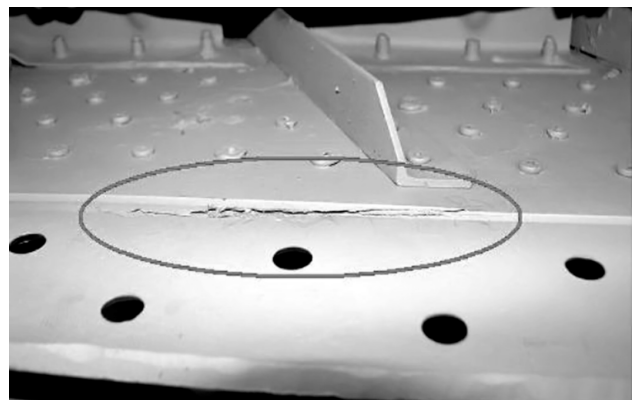
Розрахунки методами теорії крихкої міцності та скінченно-елементного моделювання для таких варіантів ушкоджень стикових накладок показують, що подальша експлуатація літаків з такими ушкодженнями накладок їх кілів обумовлює виникнення і швидкий розвиток тріщин в зоні галтельного переходу і, відповідно, катастрофічне зниження їх міцності. Експлуатаційних заходів по підтриманню справності зазначених елементів виявляється вже недостатньо. Без виконання капітального ремонту кілів, або без впровадження інших технологічних рішень, подальша експлуатація таких літаків недопустима, це може привести до руйнування кіля в польоті.

Рис. 7. Тріщина стикової накладки кіля в зоні галтельного переходу
