## ІНВАЗІЯ В АРХІТЕКТУРНО-МІСТОБУДІВНУ СТРУКТУРУ ЦЕНТРАЛЬНОГО ІСТОРИЧНОГО АРЕАЛУ МІСТА СТРИЙ

## **INVASION INTO ARCHITECTURAL STRUCTURE OF CONSTRUCTION OF THE CENTRAL HISTORICAL AREA OF THE TOWN OF STRYI**

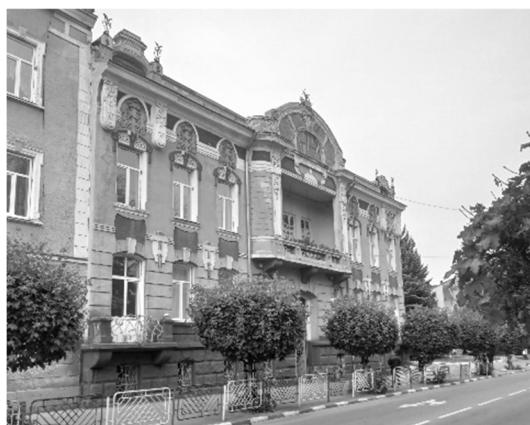
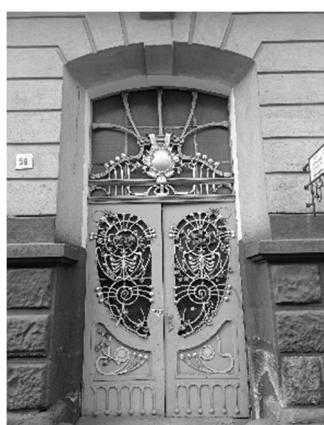
*Рис. 1. Світлини сецесійної будівлі при вул. Шевченка, 59 (а) та її унікальної в'язної кованої брами із стрийської ливарні Верштайна (б), 2022 р. Із особистого архіву Д. Гринькевича*

По-друге, дослідимо приклад рядової громадської будівлі міста з елементами інвазії в середовищі. Вул. Тараса Шевченка (колись була розділена на три частини: вул. Панську; вул. Третього травня; вул. Івашкевича) – основна артерія міста, при якій збереглися численні архітектурні пам'ятки, які насичують вулицю духом початку ХХ ст. Однією з таких є пам'ятка архітектури місцевого значення (охоронний номер – 1172-м) – будинок за адресою вул. Шевченка, 107. Будівля збудована вкінці XIX ст. у стилі історизму як приватний будинок власника тартаків Зеліга Борака. Варто відзначити, що будівля зберігає свою автентичність, більшою мірою завдячуши тому, що в приміщеннях завжди містилися адміністративні відділи, а також виставкові зали, так є і станом на сьогодні. У планувальній структурі збережена основна конструктивна схема з просторами залів, де збереглися автентичні деталі, зокрема столярка та п'єси. Загалом схема має традиційну Г-подібну форму рядової забудови, яка складається з основної частини та офіцини. Будівля має два поверхи, а також з вул. Шевченка – зелений полісадник, обмежений збереженою оригінальною кованою огорожею з стрижівської ливарні Яна Верштайна. Щодо фасаду, то він містить усі стилістичні деталі епохи історизму. Головний фасад із обох боків підкреслюють ризаліти, які декоровані на кутах у другому рівні пілястрами, а в першому – рустикою. Вінчає кам'яницю карниз, який містить у своєму вирішенні багатодекорований фриз, який огибає будівлю по периметру. Центральним домінуючим елементом другого рівня є балкон із оригінальною кованою огорожею з надзвичайно цікавими елементами,

наприклад, є збережені тримачі для вазонів, як рядових, так і окремих горщиків. На балконну частину виходить композиція з двох дерев'яних вікон (повністю збережених у всій будівлі) та дверей, над якими – сандрики з фризою та карнизною частинами. Фризи над вікнами другого рівня оточені кронштейнами. Також над карнизною частиною дверей збереглися декоративні вази-амфори. Вікна в ризалітах є об'єднані в пари та декоровані на другому поверсі трикутним сандриком. Добре збережений головний вхід із дерев'яними дверима, які відображають у своєму композиційному вирішенні декоровані елементи імпосту, профілів, тафель та притворної планки, та сходовою частиною із кованими перилами. Варто відзначити, що є ряд проблем із замоканням фасаду, пошкодженою карнизною частиною та з архітектурними елементами на боковому фасаді. Вищезазначений аналіз підтверджує, що будівля є дуже важливим елементом ансамблю центральної вулиці. І тут не можна не дослідити та не показати просторової інвазії, яка відбулася на сусідніх ділянках, адже на сьогодні пам'ятка оббудована висотною забудовою, яка не відповідає оточенню (див. рис. 5). Таке втручання в історичну забудову погано впливає на пам'ятки та на їх сприйняття. Важливо запобігти таким безвідповідальним інвазіям сучасних споруд в історичну забудову Стрия.

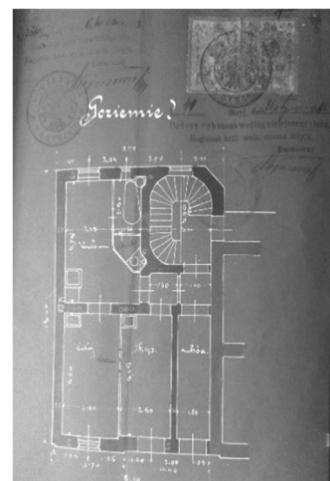
*Рис. 2. План першого поверху добудови будинку Мойше Геіслеркорна з вул. Трибунальської*

По-перше, дослідимо приклад рядової житлової будівлі міста з елементами інвазії в ній. Із застосуванням нових технологій та конструктивних рішень у будівництві, кам'яниці мали недорогі помешкання, здебільшого під оренду, та будувалися у досить короткий термін. Яскравим прикладом такого типу будівлі у Стрию є чиншовий будинок Мойше Геіселькорна на розі вул. Ягеллонської та Трибунальської (сьогодні – вул. С. Бандери та Є. Олесницького відповідно), основна частина якого збудована у 1906 р. Кам'яниця виконана в стилі пізнього історизму чи так званого постісторизму – періоду в архітектурі, основою стилювого вирішення якого є архітектурна деталь, себто характерний знак стилю-прототипу. Такі елементи максимально наближені до історичного праобразу. Вони дають можливість ідентифікації неостилю. З архівних креслень відомо, що Мойше Геіселькорн був власником ще трьох сусідніх ділянок, на яких поступово з'являлися нові кам'яниці. До сьогодні будівля зазнала істотних змін, що добре прослідковується на зображеннях будівлі першої третини ХХ ст. на сучасних світлинах. В об'ємно-просторовому вирішенні кам'яниця відповідала тодішнім зasadам проєктування, а саме: в плані мала П-подібну композицію, оскільки ділянка є кутовою та займає велику площину, з секційно-галерейним типом, який означений головними корпусами та офіциною. Будинок є трьохповерховим. На першому поверсі був запроектований прохід-проїзд до внутрішнього дворика, комерційні приміщення та широка парадна сходова клітка. Помешкання були середньогабаритними, проте відомо, що у 1909 р. з вул. Трибунальської була добудована невелика частина (див. рис. 2), яка з другого поверху містила малогабаритні квартири, з однією житловою кімнатою та кухнею, орієнтовані на дві сторони, проте з ванною кімнатою та туалетом, які містилися і в основній

частині, окрім сходову клітку з виходом на галерею-балкон (Державний архів Львівської області, Ф. 1059). Така прибудова була економічно доцільною, адже власник орієнтувався на квартиронаїмачів із різними матеріальними доходами. Середньогабаритні помешкання також мали кухню, підсобні приміщення та житлові кімнати. Очевидно, що до наших днів, з плином історії, зміною власників, підходу та ставлення до просторів будівлі, внутрішній об'єм переплановувався. Проте прочитується і на сьогодні основна закладена конструктивна схема з повздовжніми несучими стінами. Найбільше нищівних перетворень зазнала зовнішня оболонка будівлі. Ця кам'яниця – акцент рядової забудови двох вулиць, тож до вирішення фасадів підійшли з усією відповідальністю та творчим підходом. Оскільки будівля наріжна, то її композиція складалася з двох фасадів, розміщених під зрізаним прямим кутом, задля пластики якого він виділявся врізаними з боків трикутними формами, які підкреслювали домінуючий кут такою складною конфігурацією. Видніється чітке горизонтальне членування поверхонь фасадів поясками та карнизами на три рівні частинки. Також варто зазначити метричну ритміку рядів, яка проявляється у чергуванні різних інтервалів із однаковими елементами, наприклад віконними прорізами, з їх характерними оздоблювальними рішеннями та формами, які змінюються по вертикалі. Особливо цікавими є оздоблення вікон другого та третього рівнів, де вікна мають заокруглену форму з підвіконними баласинами та надвіконним обрамленням із замком, також є прямокутні вікна з підвіконними тафлями, на яких містяться круглі ритмічні взори, відповідно. Проте таку однорідність розбавляли акцентні форми та ризаліти. Такі засоби зробили цей будинок унікальним у своїй динаміці (див. рис. 3). Проте автентичність цього архітектурного витвору зазнала колосальної інвазії у період радянської окупації, зокрема були знищені: балконні огорожі, які становили велику цінність (огорожа центрального балкону другого рівня над головним входом була барокового типу, з особливими стилевими декоративними вазами, які на сьогодні є втраченими); дах із акцентною наріжною формою, яка завершувалася флюгелем; архітектурне оздоблення фронтону, який завершував вертикальну вісь головного входу; картуш, який увінчував завершення карнизної частини п'ятикутної наріжної форми; одна з найбільших врат – багато декорована навісна частина, яка по вертикалі перетинала другий та третій рівні, мала півкупольне завершення із шпілем та бароковою люкарною (див. рис. 4).

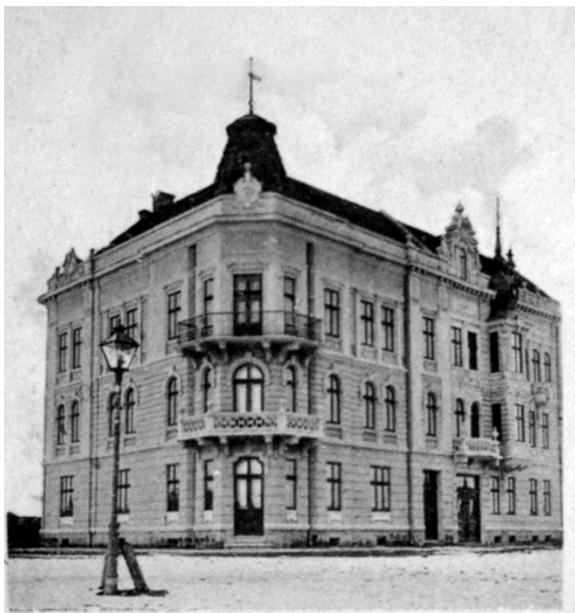
*Рис. 3. Зображення будинку Мойше Геіселькорна поч. ХХ ст. на старій поштівці.  
Із особистого архіву Д. Гринькевича*

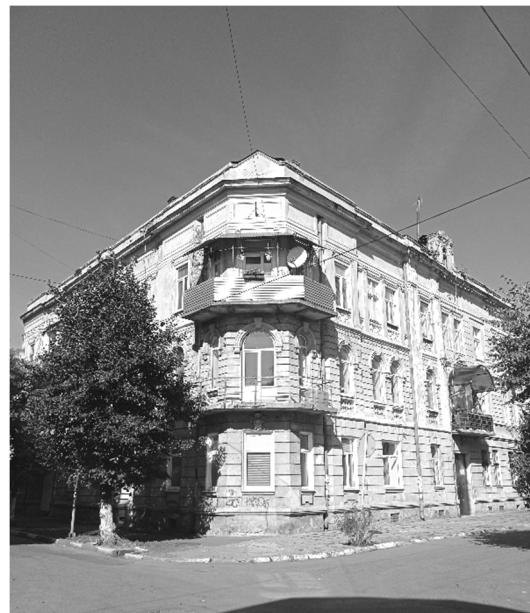
*Рис. 4. Зображення сучасного стану будинку Мойше Геіселькорна, 2022 р.  
Із особистого архіву Д. Гринькевича*

Отже, на прикладі цього історичного будинку можна простежити основні інвазійні впливи, які пошкодили архітектурну цілісність вартісної споруди. Тож для захисту і запобігання подальшої руйнації та згубних впливів варто надати будівлі охоронний статус та інтегрувати до туристичного маршруту, що, своєю чергою, добре посприяє підняттю значимості її збереження в архітектурному ареалі Стрия.

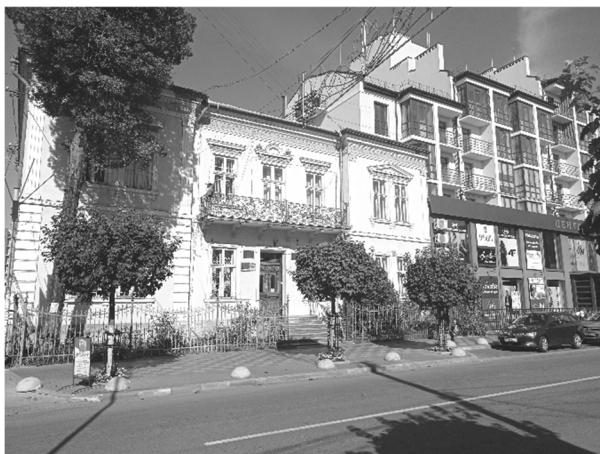
*Рис. 5. Приклад просторової інвазії в історичному архітектурному середовищі.  
Фото Д. Гринькевича, 2022 р.*

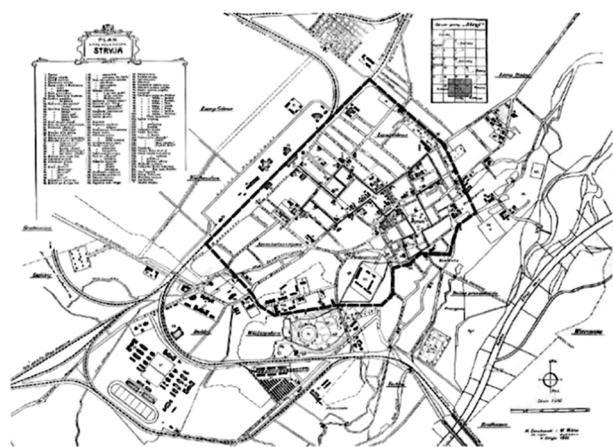
*Рис. 6. Карта Стрия, укладена М. Січковським та В. Віктором, 1922 р., де штрихпунктирною лінією показано межі історичного архітектурного ареалу, з відмітками сучасної інвазії в ньому (I – будинок Геіселькорна; II – будинок Борака) та суцільною, зеленою – пропонований архітектурно-містобудівний туристичний маршрут*

туристичного маршруту “Архітектурно-містобудівні перлини Стрия” (див. рис. 6), які можуть зацікавити туристів регіону, які мандрують зі Львова в Карпати.
