**ДЕГРАДАЦІЯ МЕТАЛУ ГАЗОПРОВІДІВ В УМОВАХ КАТОДНОГО ЗАХИСТУ****Архипов О. Г., Усов Д. І., Карпюк Л. В., Галабурда Н. І.****DEGRADATION OF THE METAL OF GAS PIPELINES UNDER CATHODIC PROTECTION CONDITIONS****Arhypov O. G., Usov D. I., Karpyuk L. V., Galaburda N. I.**

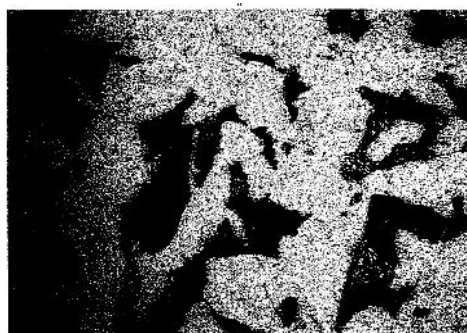
Рис. 1. Мікроструктура металу на відстані 0,5 км, ×1000

Металографічні дослідження труби газопроводу Ду273 проводились для металу в стані поставки (0), також зразки вирізались з труб на відстані 0,5 км від катодної станції (1), на відстані 8 км (2) і на відстані 15 км (3). На момент поставки метал труб мав ферито-перлітну мікроструктуру, за шкалою 7

ГОСТ 8233 зміст перліт/ферит відповідав співвідношенню 35/65. За час експлуатації відбулось розкладання перліту і для всіх зразків незалежно від відстані співвідношення перліт/ферит стало відповідати 20/80, що свідчить про суттєві деградаційні процеси в металі труб. На момент поставки розмір зерна металу відповідав 9-10 балам за ГОСТ 5639. Після тривалої експлуатації у зразків з ділянок 1 і 3 він змінився до 6-7 балів, а у зразків з ділянки 2 - до 8-9 балів. У всіх металів по тривалій експлуатації відзначаються на границях феритних зерен поодинокі прошарки цементиту, у зразків з ділянок 2 і 3 зафіксовані дисперсні карбіди біля границь зерен, у зразків з ділянок 3 утворилися дисперсні карбіди по фериту. Мікроструктуру металу зразків ділянок 1, 2 і 3 представлено на рисунках 1, 2, і 3 відповідно.

В цілому металографічні дослідження довели, що за час експлуатації зі структурою металу відбулись значні зміни, що проявилось в зміні розміру зерна, розкладанні перліту, утворенні карбідів по фериту і біля границі зерен. Результати досліджень вмісту водню наведені в таблиці 2.

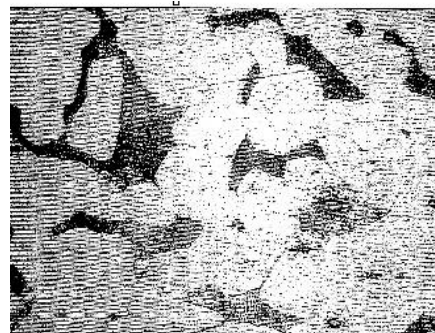
Рис. 3. Мікроструктура металу на відстані 15 км, ×1000

Аналіз даних показує, що за час експлуатації механічні характеристики знаходяться в інтервалі допустимих значень. Дещо відрізняються від решти значення ударної в'язкості металу з ділянки 3. Можливо, це пояснюється більшими змінами структури металу, а саме утворенням дисперсних карбідів не лише на границі зерен, а і по фериту. На думку де-
