НАУКОВИЙ СУПРОВІД РЕМОНТНИХ РОБІТ НА ГІДРОЕНЕРГЕТИЧНИХ ОБ'ЄКТАХ ІЗ ЗАСТОСУВАННЯМ СУЧАСНИХ ІННОВАЦІЙНИХ МАТЕРІАЛІВ

Наведено результати досліджень адгезії ремонтних сумішей, використаних для відновлення внутрішнього облицювання відвідних водогонів на Дністровській ГАЕС та стану деформаційного шва будівлі Тишпрінської ГЕС в Сирії. Підтверджено ефективність та обґрунтовано доцільність використання сучасних композиційних матеріалів для виконання ремонтних гідроізоляційних робіт.

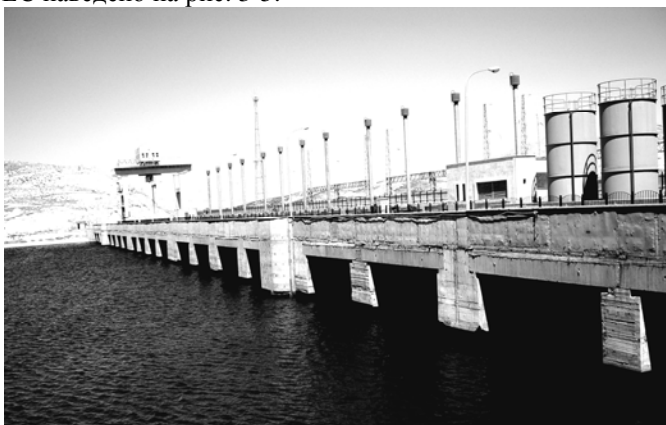
Рис. 3. Вид гідровузла з верхнього б'єфу

Види споруд гідровузла з верхнього та нижнього б'єфів і машинної зали ГЕС наведено на рис. 3-5.

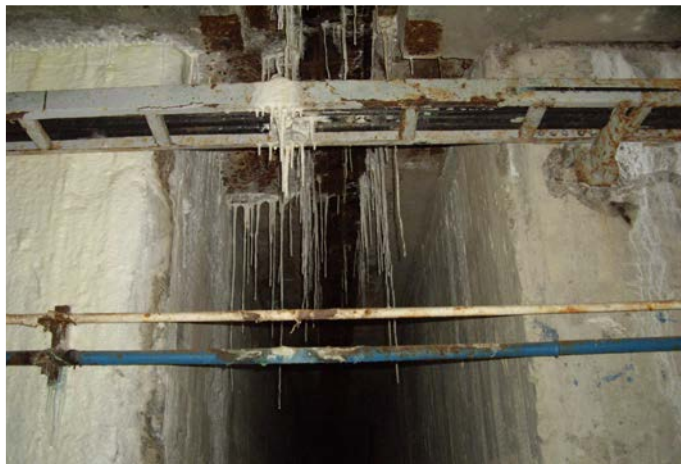
Рис. 8. Реальний стан деформаційного шва (видно продукти корозії бетону)

Підводна фотозйомка залізобетонного бруса, який закриває шов зі сторони ВБ, показала, що брус має руйнування, особливо значимі на проміжку між позначками 294,00 м і 311,00 м. У місцях примикання бруса до масиву секційного бетону зафіксовано щілини до 0,5 см і більше. На основі аналізу отриманих результатів можна зробити висновок, що розвантаження напруження в секціях, зумовлених температурними деформаціями та відносними переміщеннями секцій, відбулося на залізобетонному брусі та викликало руйнування його граней та появу протічних щілин.

Значиму фільтраційну витрату було зафіксовано у 2005 році. При чому зосереджене протікання води через шов у вертикальну шахту зафіксовано на позначці – 289,00 м (рис. 7). Якщо у 2005 році фільтраційна витрата складала 0,95 л/с, то максимальна фільтраційна витрата у 2007 році збільшилась до 6,52 л/с (для порівняння, максимальна зафіксована витрата в інших швах складає 0,071 л/с). Протягом року фільтраційна витрата змінюється через закриття шва внаслідок температурних деформацій в літній період (мінімальна витрата у 2007 році – 1,26 л/с) та відповідне розкриття шва у зимовий період (рис. 8 і 9).

Висновок. З метою попередження розвитку негативних процесів руйнування ущільнення шва необхідно провести ремонтні роботи згідно нормативних вимог [3-6]. Пропонується виконати свердловину діаметром не менше 0,15 м по усіх швах на відстані 1-2 м від напірної грані до позначки підосви греблі, та заповнити її сучасним протифільтраційним композиційним матеріалом.

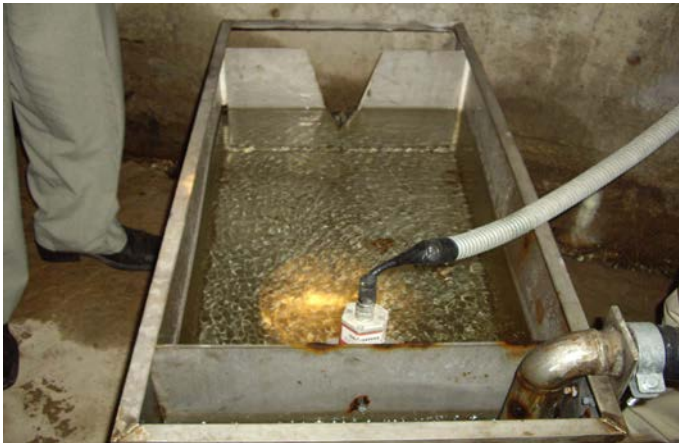
Рис. 9. Акумуляція фільтраційної води, вимірювання її витрати та відбір проб для аналізу процесів корозії бетону
