## **ОБСТЕЖЕННЯ МОСТУ ЧЕРЕЗ РІЧКУ ЧИЧИКЛІЯ ПО ВУЛ. ЦЕНТРАЛЬНА В СМТ МИКОЛАЇВКА**

**У статті наведено основні результати комплексного обстеження технічного стану конструкцій автомобільного мосту через річку Чичиклія в смт Миколаївка Одеської області з метою відновлення несучої здатності існуючих конструкцій мосту та прийняття проектних конструктивних рішень, які можуть збільшити вантажопідйомність мосту від 30 т до 60 т.**

#### **SURVEY OF THE BRIDGE THROUGH THE CHYCHYKLIYA RIVER ON THE CENTRAL STREET IN URBAN-TYPE SETTLEMENT MYKOLAIVKA**

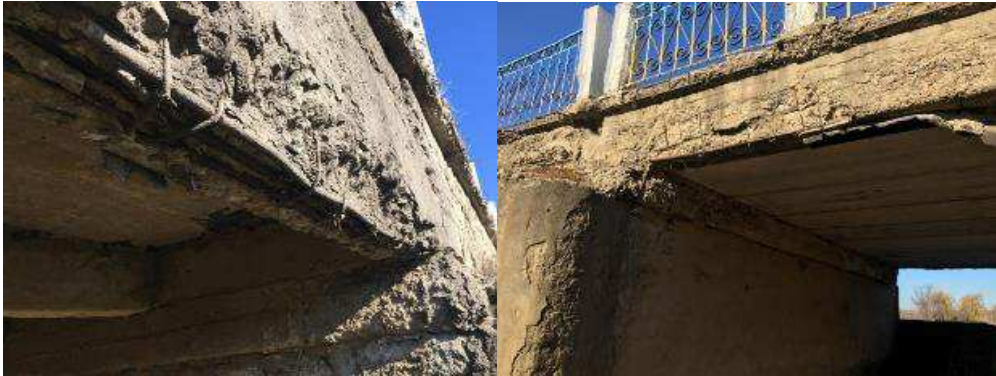
4. У всіх прольотах мосту від осі «1» до осі «2» в крайніх залізобетонних балках видно оголену арматуру внаслідок сколу захисного шару бетону на зовнішній поверхні в результаті корозії арматурних стрижнів.

Рис. 2. Пошкодження бетону в стоянях та руслових опорах внаслідок корозії арматури та вітрової ерозії

3. Штукатурні шари поверхні опор полушилися, кам'яна кладка зі слідами вітрової ерозії, вивітрілими швами, сколотими ділянками каменю черепашнику. Значні пошкодження приходяться по низу стоянів та опор, де матеріал максимально був під впливом змінного рівня водного середовища.

Для відновлення та підвищення несучої здатності мостових опор (стоянів) було прийнято рішення посилити опори залізобетонними оболонками на пальовій основі з формуванням нових несучих рам, які стали доповненням до існуючих силових балок, та разом з новою монолітною плитою, яка була запропонована з використанням пластикової фібри, дали змогу підвищити експлуатаційні властивості мосту, що реконструюється, та його вантажопідйомність.

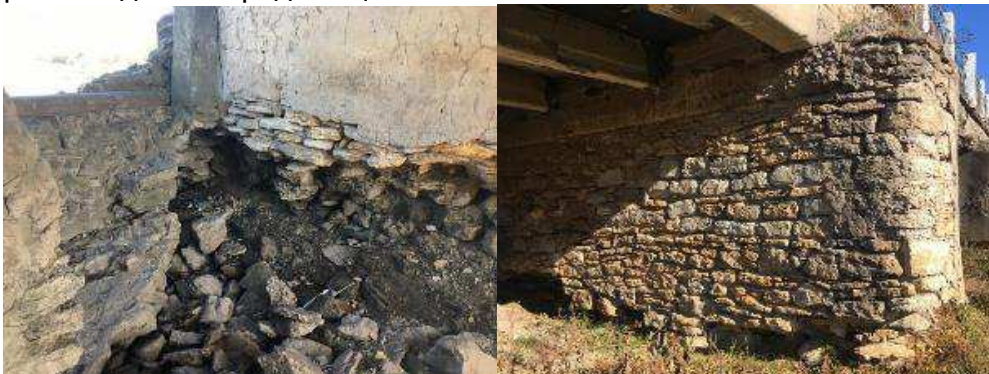
1. В двох залізобетонних балках в прогоні «1»-«1.1» виявлено похилі тріщини в місці обпирання на несучий розподільчий ригель-балку зі сторони стояна шириною розкриття до 0,15-0,25 мм.

Рис. 3. Руйнація руслових опор мосту на границі коливань сезонної води.  
Поява тріщин в прогонових будовах моста

реконструкції існуючого мосту. Проектом реконструкції передбачено посилення опор мосту з використанням паль  $\varnothing 320$  мм, монолітного ростверку, залізобетонних рубашок у поєднанні з контрфорсними колонами, несучими балками для підкріплення мостових прогонових плит, консольних випусків (продовження підкріплюючих балок) для обпирання розширеної частини нової плити.

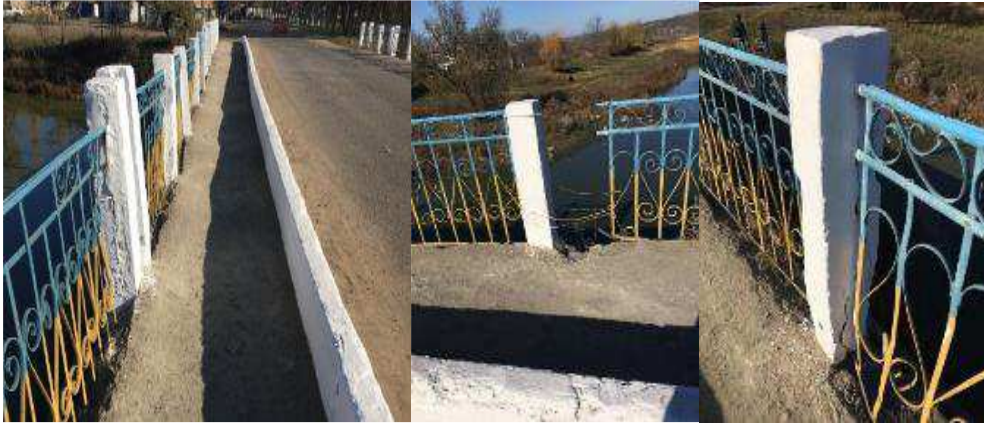
2. Асфальтове покриття має зруйновані ділянки.

Рис. 4. Поява хвилястості на асфальтовому покритті. Відхилення опор огородження від вертикалі. Механічні пошкодження ґратчастого огородження

- Проїзна зона та один пішохідний перехід не відповідають сучасним нормативним вимогам. Потреба в розширенні мостового проїзного полотна та влаштування двох тротуарів, безпечних для переходу пішоходів по мосту, дає змогу зробити висновок про доцільність

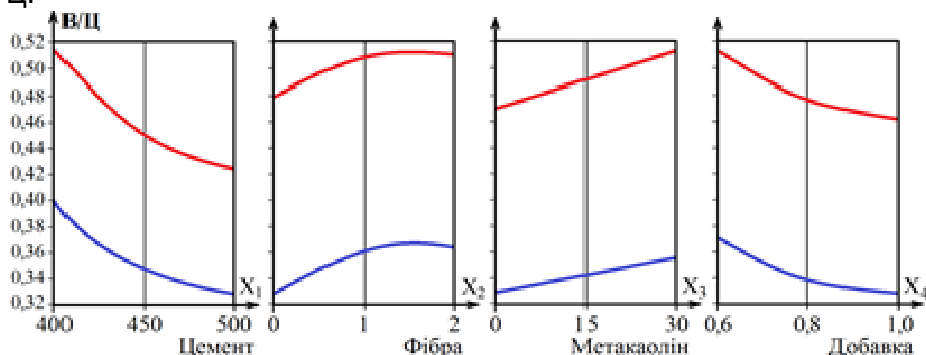
За наданою ЕС-моделлю побудовано показані на рис. 5 однофакторні діаграми, що відображають вплив варійованих факторів на В/Ц в зонах екстремумів [2]. При побудові графіків рівні трьох не відображених на кожному з них факторів фіксувалися на значеннях, що забезпечують відповідно максимальне і мінімальне значення В/Ц.

Рис. 5. Вплив варійованих факторів складу на В/Ц бетонних сумішей рівної рухомості

При виготовленні монолітної залізобетонної плити рекомендовано в проектній документації передбачити застосування модифікованого бетону для жорстких дорожніх покриттів з підвищеною ранньою міцністю, експериментальні дослідження якого були проведені в ОДАБА.

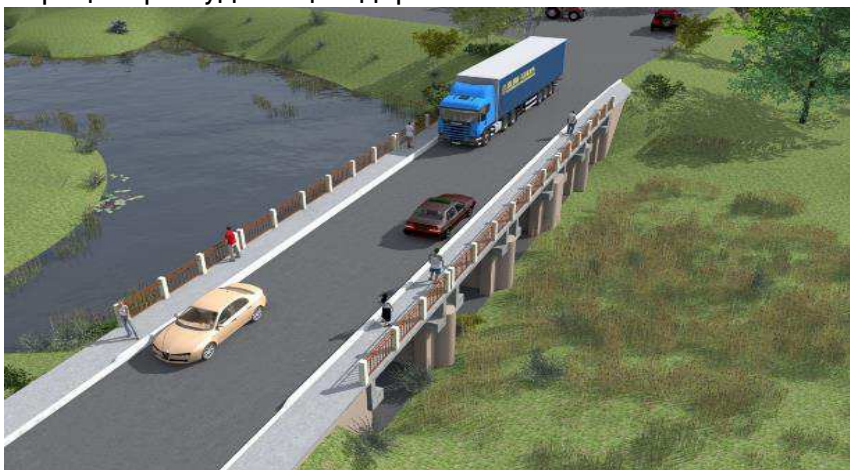
Рис. 7. Візуалізація проектних рішень моста після реконструкції

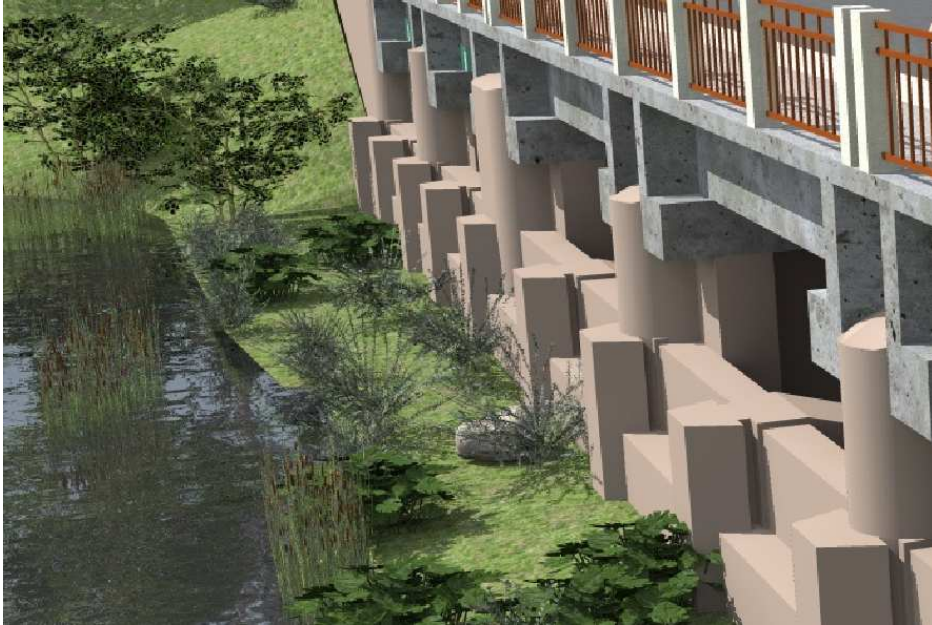
Рис. 8. Візуалізація проектних рішень моста після реконструкції
