**ТЕХНІЧНА ЕКСПЕРТИЗА
ЗРУЙНУВАННЯ СУДНОВОГО ГРЕБНОГО ВАЛА**

TECHNICAL EXAMINATION
OF DESTRUCTION SHIP PROPELLER SHAFT

Об'єктом досліджень виступає судновий гребний вал риболовного траулера «Dalga» (рис. 1), що був побудований у Сполучених Штатах Америки в 1986 році. Загальні характеристики судна наступні:

Гребний вал (рис. 1) було зруйновано при виконанні маневрових операцій на акваторії порту Поті, в результаті чого мала місце втрата гребного гвинта правого борту.

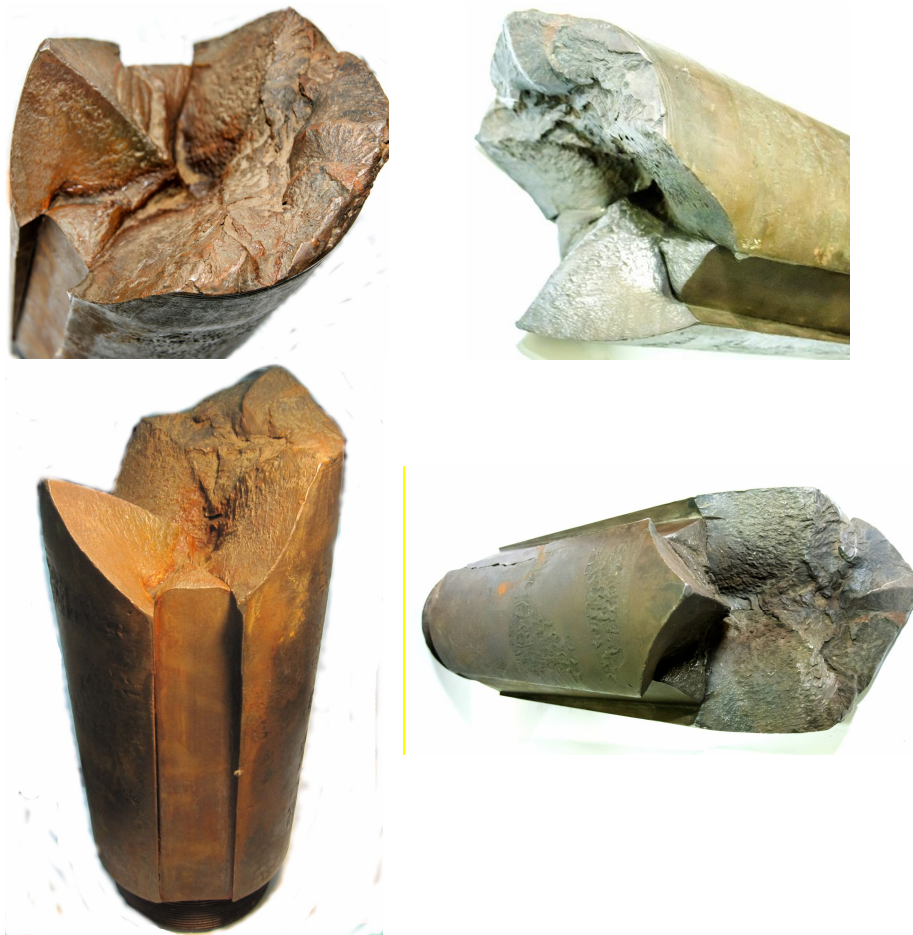
Рис. 3. Картина руйнування суднового вала в різних проекціях

Аналізуючи злам гребного вала, можна відмітити, що він має втомний характер, що слідує з детального фактологічного вивчення його зламу, який має визначені ознаки, що відрізняє його від інших видів руйнування. Розглянемо характерні зони зламу багатоциклової втоми (рис. 4):

Слід приділити увагу зоні доламу (рис. 3 і 4). Тут площина руйнування змінює свій напрямок: спостерігається її відхилення від напрямку близького до 45° до вісі валу. Цей факт можна пояснити тією обставиною, що в зоні доламу окрім напружень кручення збільшився вплив згаданих вище нормальних напружень від згину, що викликані моментом сили ваги гребного гвинта.

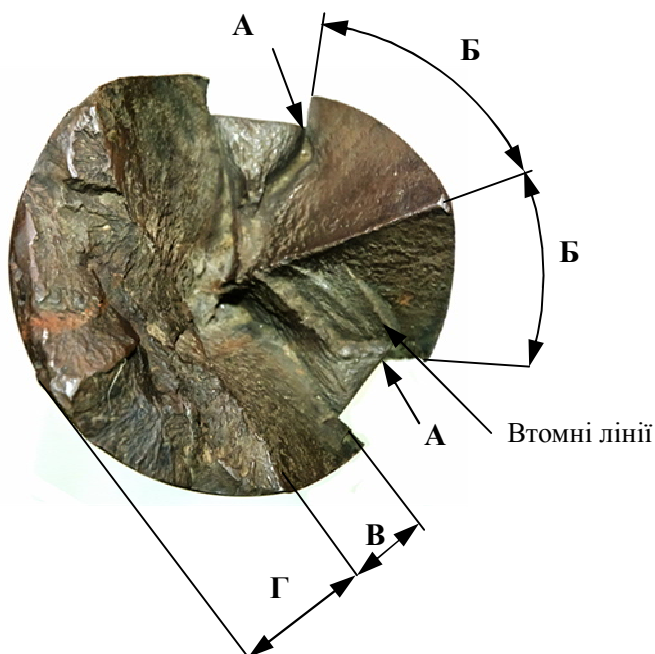
Рис. 4. Зони зламу вала

а) мала зона з найбільш гладкою поверхнею, яка прилягає до місця концентрації напружень – шпонкового паза, і в якій міститься згадуваний осередок зруйнування;

б) зона, в якій спостерігався розвиток тріщин, поверхня її також характеризується малою шорсткістю. Тут має місце наявність втомних тріщин, які розходяться від осередку руйнування. Втомні лінії являють собою сліди фронту розвитку тріщини від осередку руйнування. Появу втомних ліній слід пов'язати зі зміною експлуатаційних режимів роботи головного двигуна;

в) зона, яка передує остаточному руйнуванню, для неї слід підкреслити наявність ознак змішаного руйнування;

г) зона, для якої властиві признаки макроскопічного в'язкого руйнування, її називають зоною доламу. В'язкий характер руйнування визначається підвищеною пластичністю матеріалу вала і наявністю значної пластичної деформації перед остаточним руйнуванням.

Характер втомного руйнування вала дозволяє оцінити умови, при яких відбулося дане руйнування, характер рівня діючих напружень, їх концентрацію. Порівнюючи поверхню зламу (рис. 4) з характеристиками зламів у відповідності до типових схем навантаження, які систематизовані в роботі [3], приходимо до таких висновків: площа зони доламу складає достатньо суттєву частину – біля 31 % від загальної площі перетину, і її положення вказує на значну величину концентрації напружень і відносно малу величину руйнуючого напруження.

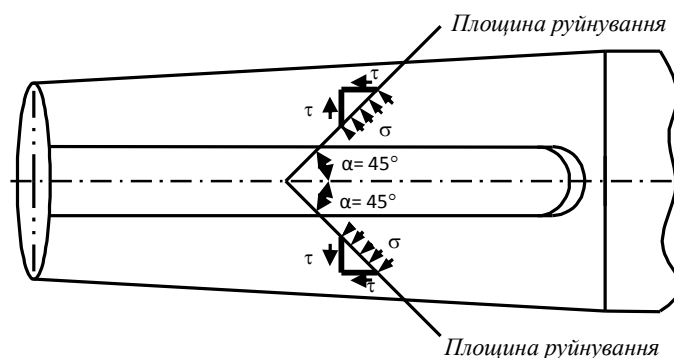
Далі фронт тріщини змістився під нахилом до осі вала. Поверхня зруйнування розташувалась під кутом 45° до осі валу з обох сторін (рис. 5), що дозволяє визначити ці поверхні як головні площадки, на яких, як відомо, діють найбільші нормальні напруження – і визначити ці напруження як основний руйнуючий фактор.

Рис. 5. Схема дії напружень, що віддзеркалює механізм руйнування вала

Картина руйнування, що спостерігається в другому шпонковому пазу, практично співпадає з описанням руйнування в першому шпонковому пазу, тим самим підтвердив вирішальну роль нормальних напружень σ при розвитку втомних тріщин.

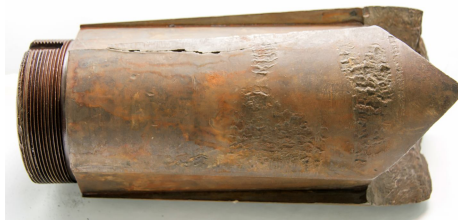
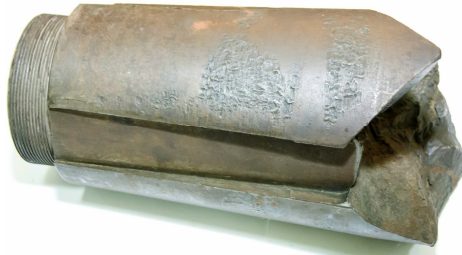
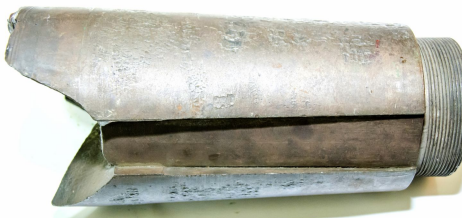
Аналіз фреттинг-корозії. Слід звернути увагу ще на один фактор пошкодження вала – наявність багаточисельних виразок і виїмок по всій конічній поверхні під маточиною (рис. 6). Характер виразок, їх розміщення впродовж осі вала (рис. 6) дозволяє визначити як результат дії фреттинг-корозії. Фреттинг-корозія з'являється внаслідок притискання нормальною силою контактуючих поверхонь маточини і вала, які ковзають один відносно одного і здійснюють коливальні рухи. У цьому випадку нормальна сила достатньо велика, амплітуда коливальних рухів поверхонь дуже мала, в результаті чого викришування часток не видаляються з контактуючих поверхонь. Фреттинг-корозія є складним явищем, яке проявляється в взаємодії багатьох механічних, хімічних і теплових процесів. На теперішній час розроблено ряд гіпотез, що ставлять за мету пояснити природу фреттинг руйнувань [4]. Найбільше розповсюдження отримала гіпотеза про абразивну дію шорсткостей поверхонь, що контактують, згідно якій обламани тверді частки в результаті мікроколивальних рухів, утворюють виразки, канавки, подовження. При цьому поздовжні канавки орієнтовані паралельно відносному зміщенню деталей (рис. 6).

Рис. 6. Пошкодження конічної поверхні гребного вала
внаслідок дії фреттинг-корозії

Кількісні характеристики процесу руйнування від фреттингу будемо оцінювати за ступенем пошкодження матеріалу по глибині каверн, утворених на поверхні. Величину пошкодження конічної поверхні валу (середній знос) було визначено за рекомендаціями ГОСТ 23.211-80 «Методы испытаний материалов на изнашивание при фреттинге и фреттинг-коррозии». З цією метою були зняті профілографи з поверхні валу: пошкоджені і непошкоджені фреттингом, за допомогою приладу MARSURF M300 C SET. Було знято вісім профілографів, результати вимірювань представлені в таблиці 3.

За результатами даних досліджень можна зауважити, що хоча пошкодження від фреттинг-корозії не спричинили безпосередньо руйнування вала, але суттєво знизили запас його міцності, і в подальшому, найімовірніше, стали б основним осередком руйнування.
