С. С. Карабинош

З. А. Федченко

Національний університет біоресурсів і природокористування України

**ДОСЛІДЖЕННЯ СТАНУ ПОВЕРХНІ ТА СТРУКТУРИ ПОВЕРХНЕВИХ
ШАРІВ МЕТАЛУ ЗНОШЕНИХ СЕПАРУЮЧИХ РЕШІТ
У ПРОЦЕСІ ЕКСПЛУАТАЦІЇ**

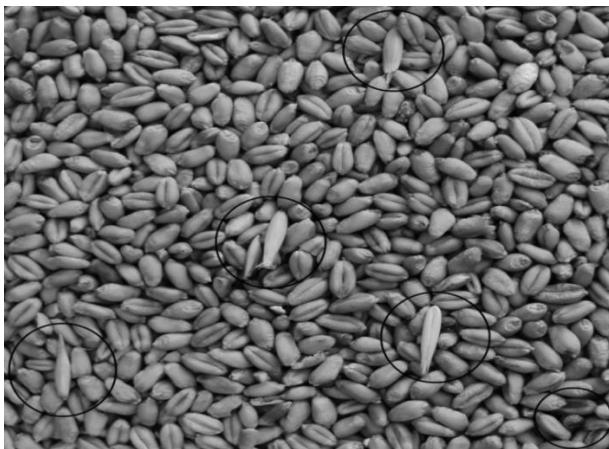
Попередньо проведеними дослідженнями проб зерна на засміченість зернами інших культур встановлено, що вміст сторонніх зернин не перевищує 5% (рис. 1.), що знаходиться в допустимих нормах і не може суттєво впливати на загальні результати досліджень.

Рис. 1. Засміченість матеріалу, що подрібнюється зернами інших культур

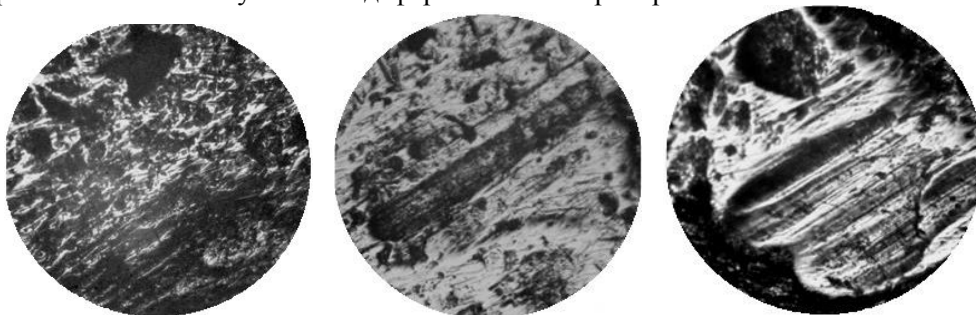
Після проведення органоліптичного методу оцінки зміни стану поверхні решіт застосовуємо оптичні прилади, а саме металографічний мікроскоп МИМ–8. Стан зношеної поверхні решета при збільшенні показує пошкодження, що утворилися на поверхневому шарі матеріалу в процесі експлуатації (рис. 3). Отримані зображення при збільшенні показують стан деформованої поверхні решета.

Рис. 3. Зношена поверхня матеріалу решіт ($\times 100$)
