Особенности реконструкции крытых плавательных бассейнов в условиях различных агрессивных сред

Фурсов В.В., д.т.н., Прыгунков А.В. к.т.н., Ковлев Н.Н.

Харьковский государственный технический университет строительства и архитектуры, Украина

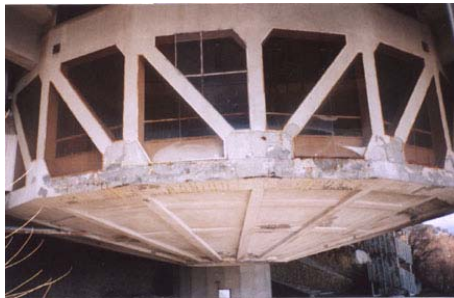
Рис. 1. Висячий бассейн санатория «Дружба»

Основные положения. Санаторий «Дружба» представляет собой уникальное сооружение, построенное совместно со специалистами Чехословакии в 1985 г. по проекту союзного объединения «Курортпроект» (рис. 1) под руководством проф. Кончели Н.В. Конструктивная схема здания решена следующим образом: на три трубчатые монолитные железобетонные опоры, жестко заземленные в свайном фундаменте, опирается многоэтажная часть здания. Опоры расставлены по окружности и ориентированы друг относительно друга на 120° и оперты на свайные фундаменты. К опорам через специально разработанные консоли подвешиваются конструкции бассейна. Они представляют собой цилиндрически-коническую ребристую висячую оболочку, воспринимающую вертикальные и горизонтальные нагрузки как от ванны бассейна, так и от конструкций примыкающих помещений.

Цилиндрическая часть оболочки состоит из кольцевой вертикальной стальной фермы, очерченной по правильному многоугольнику и обетонированной по арматурному каркасу. Фактически стальная ферма, расчлененная на три отправочных марки, играет роль жесткой арматуры. К нижнему поясу кольцевой фермы примыкает коническая часть ребристой оболочки, ограничивающая зону технического этажа. В качестве ее ребер (радиальных и окружных) использованы стальные элементы, также обетонированные после их монтажа по арматурным каркасам.

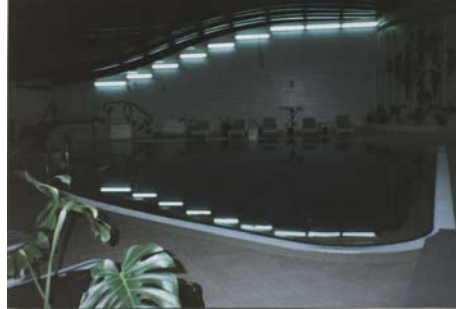
Рис. 2. Бассейн в гостинице «Ореанда»

Чаша бассейна имеет сложную по очертанию форму размерами примерно 13x20 м по максимуму (рис. 2). Под бассейном расположен технический этаж, в котором смонтировано сантехническое оборудование, обеспечивающее подачу и замену морской воды, подогрев ее и помещений, очистные сооружения и пр. Высота технического этажа колеблется от 2,95 м до 3,05 м. В зоне витражей, в более глубокой части бассейна толщина стенок переменная от 410 мм до 250 мм в верхней их части. Толщина дна по всей площади составляет 250 мм.

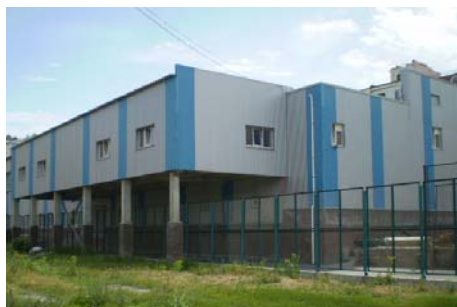
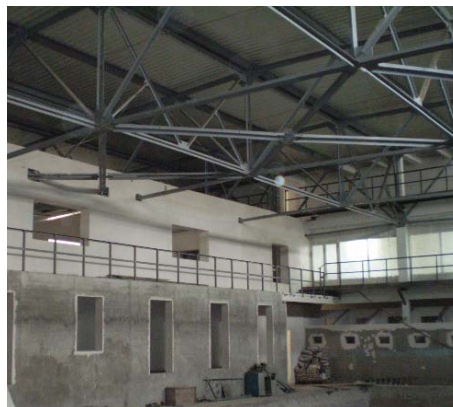
Рис. 6. Общий вид спорткомплекса «Вирта» и помещения бассейна в процессе реконструкции

Одна из последних работ кафедры МДК ХГТУСА была посвящена реконструкции спортивного комплекса «Вирта», который был на балансе Военно-инженерной академии. Комплекс включал в себя: универсальный игровой зал, открытый бассейн длиной 25 м, а также открытое футбольное поле, легкоатлетические секторы и беговую дорожку. После расформирования Военно-инженерной академии комплекс был выкуплен. Первоначально новое руководство планировало перекрытие только бассейна, примыкавшего к торцу универсального игрового зала. С этой целью рассматривалось несколько вариантов решения: устройство стальной структурной плиты на четырех опорах, разработка стандартного поперечника со стойками в виде стальных колонн и ферменного ригеля, разработка висячего вантового покрытия. По мере проектирования задача расширялась, кроме перекрытия бассейна возникла необходимость устройства залов для борьбы и бокса, а также оборудования фитнес-центра, а несколько позднее – солярия. Все эти помещения должны были быть расположены в боковых пристройках. Продольные двухпролетные боковые пристройки планировались двухэтажными, что потребовало устройства перекрытия. В связи с этим первый и третий варианты отпали, а в качестве основного был принят второй вариант.

Одной из основных причин следует назвать наличие достаточно слабых грунтов, что потребовало даже при использовании стандартного поперечника с шагом 6 м устройства в двух местах свайных фундаментов. Наружный пролет вспомогательных помещений оборудован сквозным проходом.

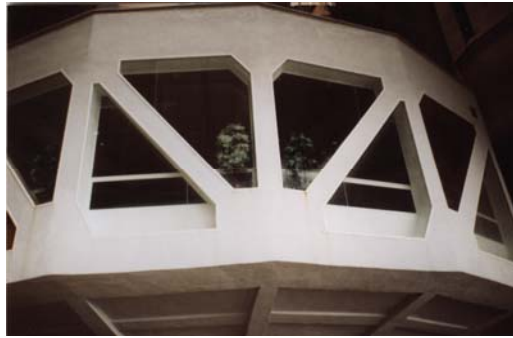
Рис. 7. Висячий бассейн после санации

туть, что натечные образования, как установлено при лабораторных исследованиях, представляют собой карбонат кальция практически без примесей хлор-ионов (менее 3 %). После высушивания днища бассейна, удаления старой стяжки, обработки поверхности бетона механическим способом, очистки и промывки пресной водой была устроена новая стяжка по металлической сетке. При реконструкции чаши бассейна использованы гидроизолирующие смеси и мозаичная плитка фирмы «Литокол», продукция которой неоднократно использовалась в строительной практике, в частности в олимпийских бассейнах Атланты и Сеула.

В результате анализа расчета чаши бассейна и сопряженной с ней конической оболочки технического этажа удалось установить наиболее опасные зоны днища бассейна – зоны усиления. Из-за уклона бассейна верхние его части в пределах радиусов 7,2 м – 9,9 м находятся в удовлетворительном состоянии. Зона усиления охватывает сектор примерно 160°, кроме того, усилена средняя часть бассейна ($d = 3,0$ м). По потолку технического этажа устроена балочная клетка. Радиально установлены двутавры № 20, меридионально с шагом 2 м – швеллера № 20.
