**Овчинников И.Г., д.т.н., профессор, академик РАТ, Зинченко Е.В. инженер**

## **ПРОБЛЕМА УСТРОЙСТВА ГИДРОИЗОЛЯЦИИ И ДОРОЖНОЙ ОДЕЖДЫ НА ПРОЕЗЖЕЙ ЧАСТИ МОСТОВЫХ СООРУЖЕНИЙ С БОЛЬШИМИ ПРОДОЛЬНЫМИ УКЛОНАМИ**

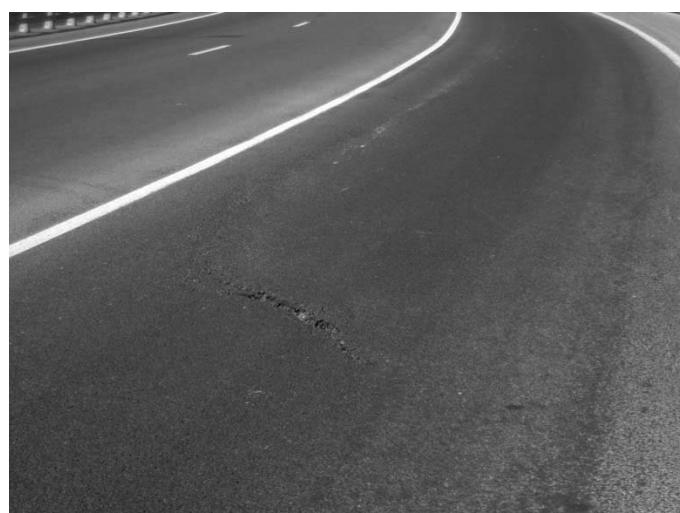
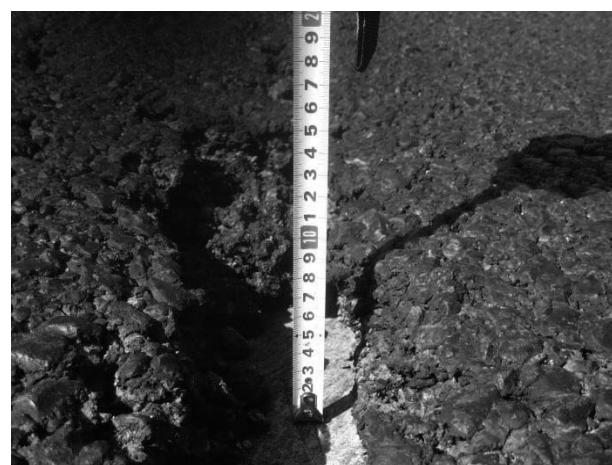
Рис.3. Повреждения дорожной одежды: а) S-образная трещина; б) раскрытие трещины

При обследовании проезжей части эстакады в сентябре 2010 года, были выявлены следующие повреждения проезжей части (рис. 3):

- дугообразная трещина длиной 5,0 м с раскрытием до 10 см и наплы whole по кромке проезжей части;
- локальные деформации проезжей части в виде наплывов и волн;
- дугообразная трещина длиной 1,5 м с раскрытием до 8 см и наплы whole по кромке проезжей части.

Наиболее вероятные причины появления и развития обнаруженных повреждений:

- большие продольные и поперечные уклоны;

- зона торможения;
- наличие центробежных сил на кривых;
- отсутствие сцепления пакета асфальтобетонных слоев с гидроизоляцией;
- высокие температуры окружающей среды и интенсивность движения;
- возможный пропуск сверхнормативных нагрузок.

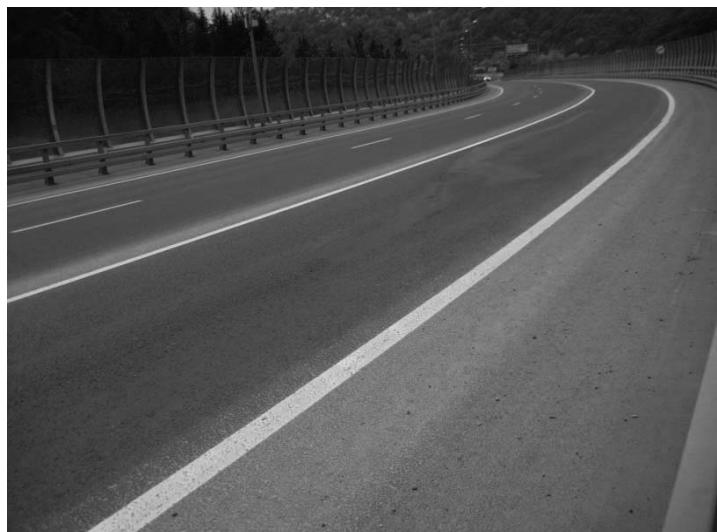
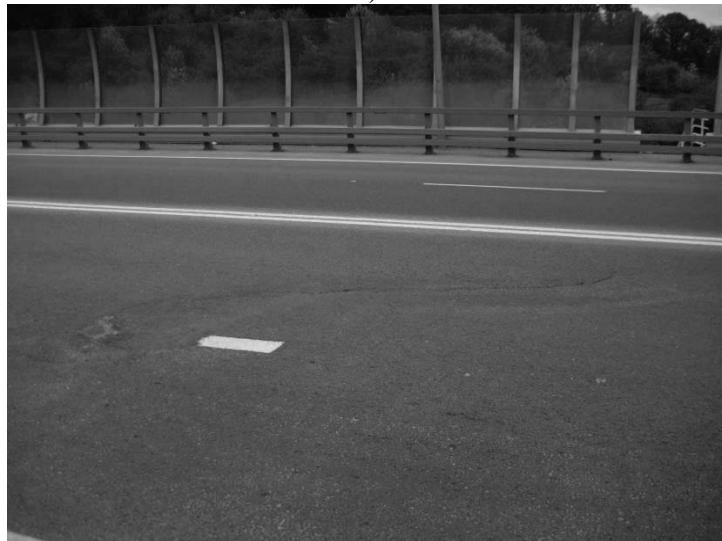
Рис. 4. Развитие повреждений на дорожной одежде эстакады

В марте и начале апреля 2011 года было проведено повторное освидетельствование дорожной одежды на эстакаде рис. 4).

Анализ фотографий показывает, что имевшиеся ранее повреждения дорожной одежды получили дальнейшее развитие. К причинам этих повреждений, вдобавок к вышеуказанным при освидетельствовании в сентябре 2010 года можно отнести и не совсем правильную конструкцию дорожной одежды и, в определенной степени, не совсем обоснованное применение гидроизоляции «Полиуреа», не обеспечивающей ее сцепление с нижележащей плитой проезжей части и вышележащим слоем асфальтобетона.

Так как в процессе эксплуатации дорожная одежда с повреждениями подвергалась воздействию дождевых осадков, то через имеющиеся повреждения вода могла проникнуть в нижележащие слои дорожной одежды (асфальтобетон) и под влиянием колебательного динамического нагружения пролетных строений совместно с дорожной одеждой проходящим транспортом, прокачиваться по нижнему слою

дорожной одежды на значительные расстояния от места образования повреждения. Наличие влаги в нижнем слое дорожной одежды может привести к его последующему разрушению.

Заключение. Предполагаемые причины повреждений на дорожной одежде мостового полотна, не совсем правильная конструкция дорожной одежды для данных условий; не совсем обоснованное применение гидроизоляции «Полиуреа», не обеспечивающей ее сцепление, как с бетонов плиты проезжей части, так и с вышележащим слоем асфальтобетона, а также нарушение технологии устройства дорожной одежды с использованием гидроизоляции «Полиуреа».
