А. В. Петраускас, С. Д. Панишко, І. О. Чорний, А. О. Кукса

**НОВІ ДОСЛІДЖЕННЯ ГОРОДИЩА «ЗАМОК»
БІЛЯ с. ЛИТОВЕЖ НА ВОЛИНІ**

У статті опубліковано результати досліджень замкової частини комплексу укріплень середньовічного Литовежа. На дослідженій ділянці Замку явних слідів насипних земляних укріплень поки що не виявлено. На Підзамчі досліджено ділянку кладки на глиняному розчині з повторно використаних фрагментів цегли XIV—XV ст. Уточнено планування оборонних споруд городища.

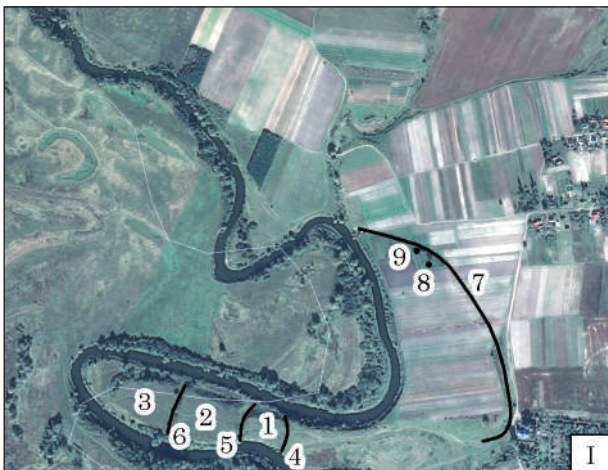
Рис. 1. Городище «Замок» біля с. Литовеж: I — схематичний план; II — уточнений схематичний план мисової частини городища: 1 — майданчик 1, «Замок»; 2 — майданчик 2, «Підзамче»; 3 — майданчик 3, «Передзамче»; 4 — оборонна лінія 1; 5 — оборонна лінія 2; 6 — оборонна лінія 3; 7 — зовнішні міські укріплення середньовічного Литовежа; 8 — Пам'ятний Хрест на місці церкви Св. Параскеви П'ятниці; 9 — траншея 1 2019 р.

Процес відтинання стрілки мису першої надзаплавної тераси правого берега нині практично завершується (рис. 1: I). Русло річки інтенсивно руйнує ділянку першої надзаплавної тераси у напрямку з північного заходу на південний схід і поступово зближується у основі меандрового вигину. Нині ширина суходільної перемички

(рис. 1: II; 2: 1). Уявляється, що саме такою і є його функціональна інтерпретація у минулому, принаймні, поки що відсутні вагомі мотиви, які б заперечували таке припущення.

Зі сходу майданчик «Замку» відділений від міської ділянки укріпленого комплексу неглибоким ровом (рис. 1: П), який, проте, поглиблюється по мірі наближення до річки.

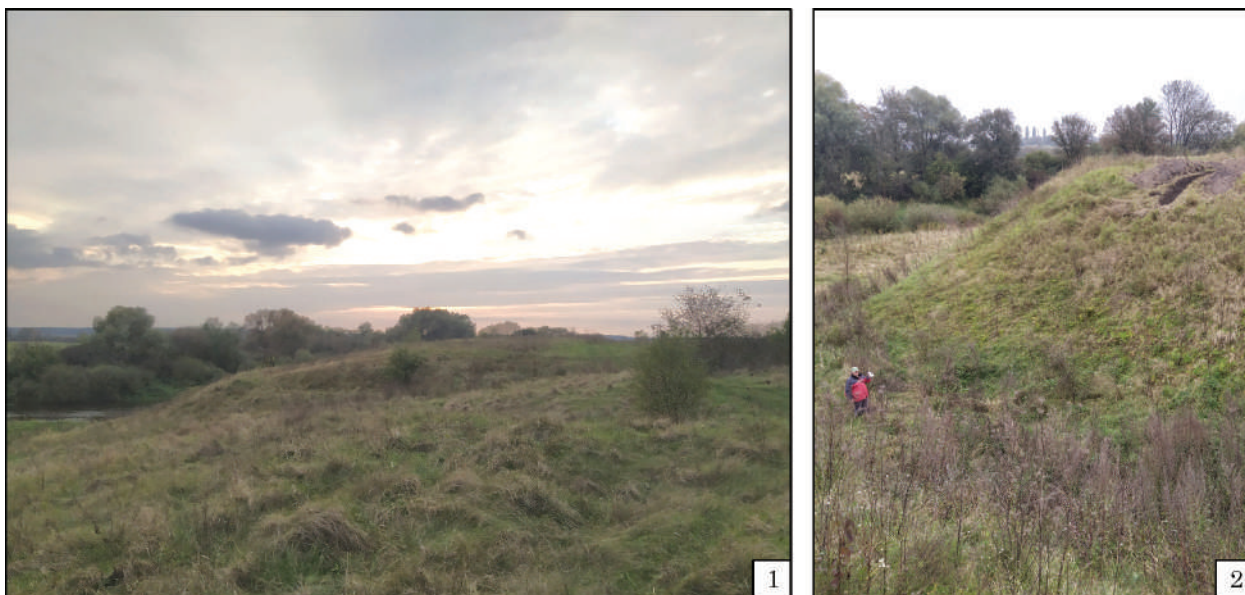
Рис. 2. Городище «Замок» біля с. Литовеж: 1 — в'їзд на «Замок» зі сходу; 2 — північний край західного рову «Замку»

Слід відзначити специфічність профілю цього рову на різних ділянках. Якщо у північній частині рову (під місцем розташування траншеї) його глибина сягала 10 м (рис. 2: 2), то у південній — заледве 2 м.

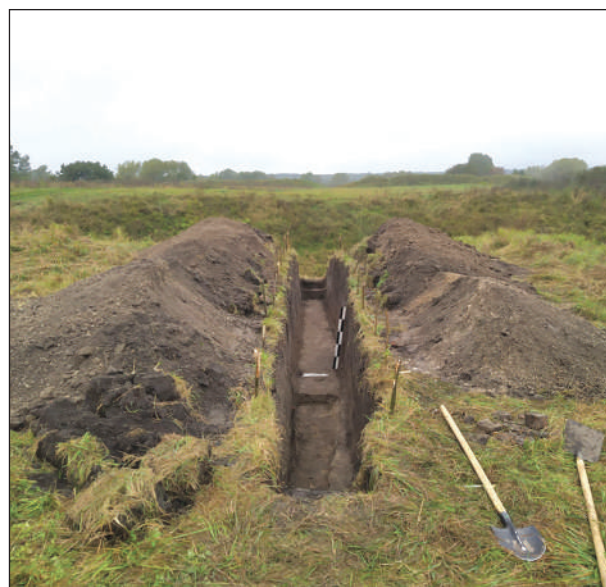
Рис. 3. Городище «Замок» біля с. Литовеж, траншея 2, зачистка на рівні материка

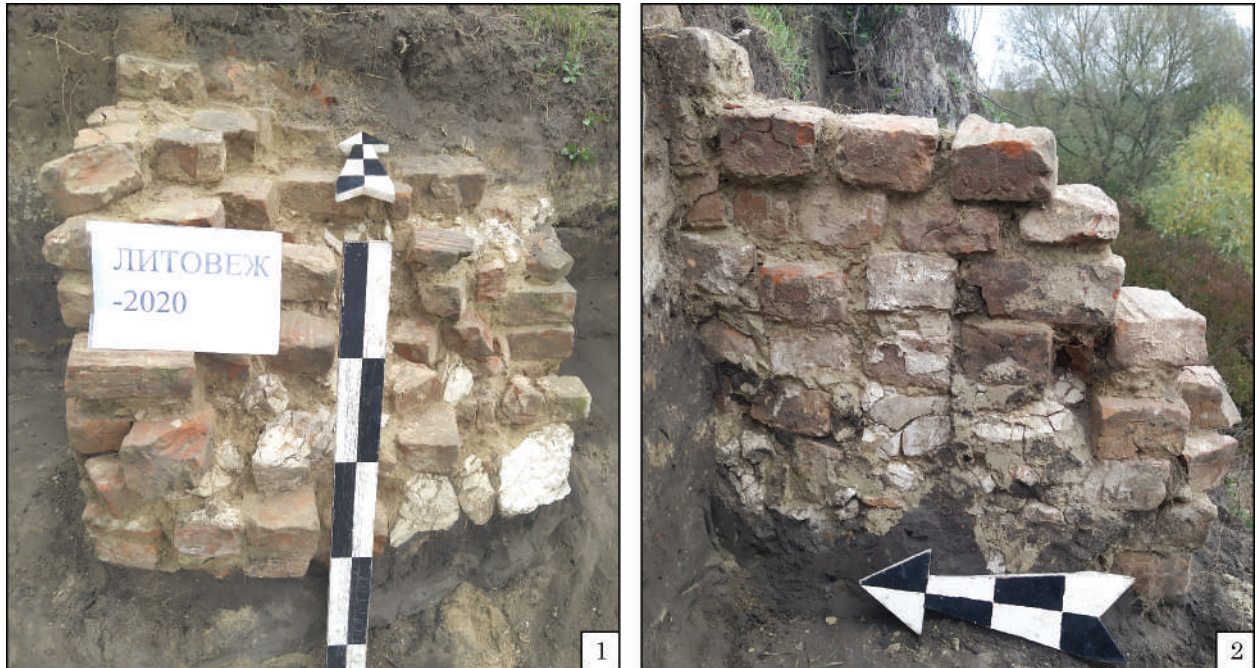
Рис. 9. Городище «Замок» біля с. Литовеж, масив цегляної кладки: 1 — вигляд з півдня; 2 — західна стінка

Ділянка цегляної кладки, що руйнується берегом річки, знаходиться у південно-східній частині «Підзамча» (рис. 9). Спеціально відзначимо, що це найвища частина всього цього майданчика, причому, її морфологічні ознаки вказують на штучне походження цього підвищення, яке могло утворитись внаслідок зосеред-

Встановлено, що верх кладки знаходилась на глибині 0,8 м від рівня сучасної денної поверхні над нею. Ширина масиву кладки становила 1,15 м (рис. 9: 1), висота залежала від кількості збережених рядів цегли на окремих ділянках.

Встановлено, що масив кладки був впущений у гумусований культурний шар, причому прошарок будівельного сміття (глина з включеннями опоки) на глибині — 1,3 м від рівня сучасної денної поверхні, очевидно, був горизонтальним, з якого копали траншею для масиву кладки (фундаменту; рис. 9: 2).

1. Збереглися 8 рядів кладки, однак окремі виступи її верхньої поверхні вказували на існування, як мінімум, 10 рядів (з верхнього шару збереглась одна цеглина, яка при обмірюванні була зарахована до першого ряду кладки (рис. 9: 2).

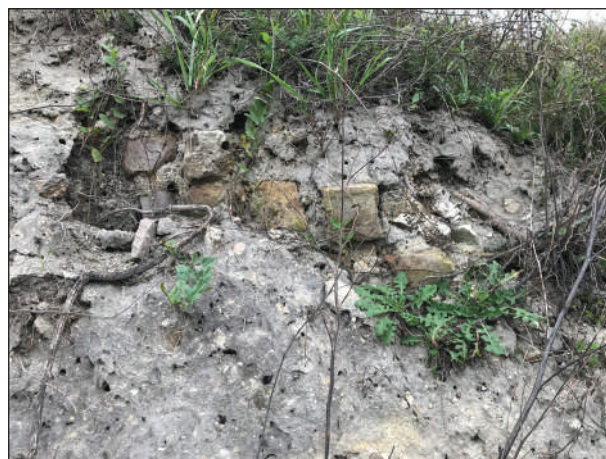
Рис. 11. Городище «Замок» біля с. Литовеж, оголення цегляної кладки в обриві берега за 5,2 м на схід від дослідженого масиву

На схід від дослідженого моноліту кладки на відстані 5,2 м у обриві річки видно іншу ділянку кладки з подібної цегли (рис. 11). Не виключено, що це залишки цілісного архітектурного комплексу.
