## ИСПЫТАНИЯ ЖЕЛЕЗОБЕТОННЫХ КОЛОНН С ИМПЕРФЕКЦИЯМИ

### 1. Характерные виды деградации железобетонных колонн

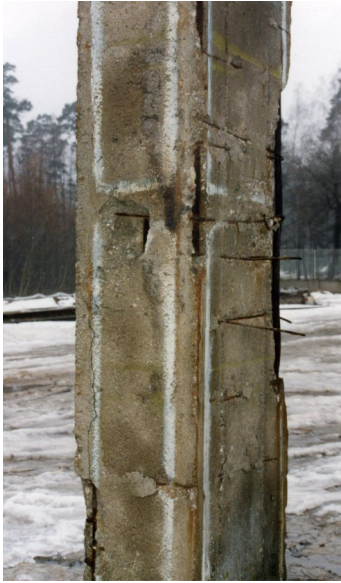
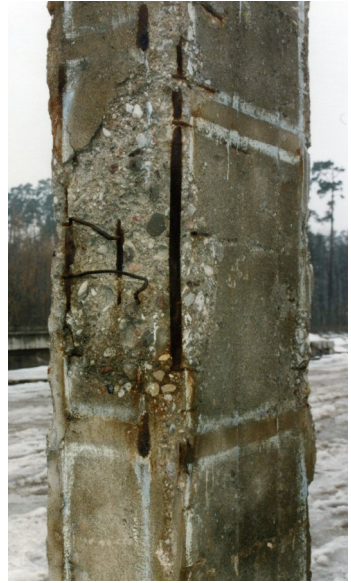
*Рисунок 1 - Железобетонные колонны, подвергнутые коррозии*

В колоннах, подвергнутых воздействию коррозии, образуются трещины в защитном слое бетона на линии арматурных стержней. В виду увеличения объёма продуктов коррозии и их расклинивающего действия на бетон наступает откалывание фрагментов бетона. В железобетонных колоннах не существует сцепление бетона с арматурой в связи с прослойкой продуктов коррозии, которые отделяют оба материала. Наружный слой бетона характеризуется ничтожной прочностью и недостаточным сцеплением с ядром колонны. Хомуты расположены ближе поверхности, их диаметр меньше по сравнению с диаметром продольной арматуры и потому хомуты первыми выходят из строя. В колоннах, представленных на фотографиях, некоторые хомуты полностью уничтожены коррозией. В колоннах с небольшим расстоянием продольной арматуры легко откалывается наружный слой бетона. На рисунке 3 наружный слой легко откалывается вручную. После отделения наружного слоя деградированного бетона, даже не специалистам, видно предаварийное состояние конструкции. В колоннах, представленных на рисунке 3, видны следы „текущего ремонта”, который состоял в замазывании раствором поврежденных мест. Такие ремонты только успокаивают зрителей, а с ремонтом или подкреплением колонн ничего общего не имеют.

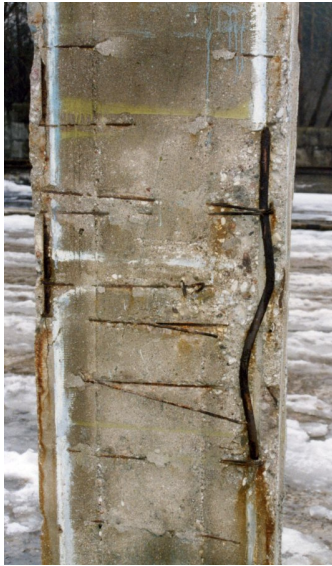
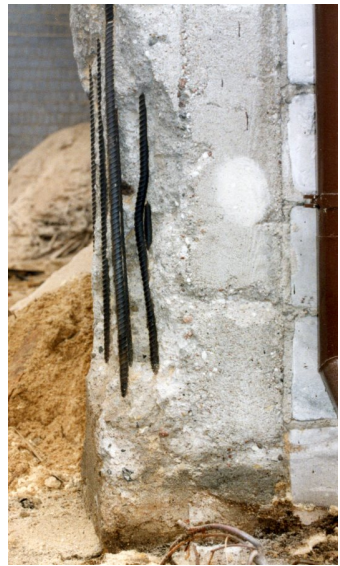
*Рисунок 2 - Железобетонные колонны с механическими повреждениями и перемещенными хомутами*

Содержание проектированного размещения армирования в опалубке бывает затруднительным в связи с действием различных технологических факторов. Перемещение каркаса арматуры по отношению к опалубке может влиять на уменьшение или увеличение защитного слоя бетона. Прокладки и хомуты могут переместиться во время бетонирования и уплотнения бетонной смеси. Под влиянием гравитационного воздействия бетонной смеси могут переместиться хомуты, особенно в случае их крепления вязальной проволокой. Деформации арматурного каркаса могут образоваться под влиянием крупных зёрен заполнителя. Добавочными факторами, способствующими перемещениям арматуры, могут быть отклонения при монтаже арматуры и опалубки. Качество железобетонных колонн зависит также от эксплуатационных факторов.

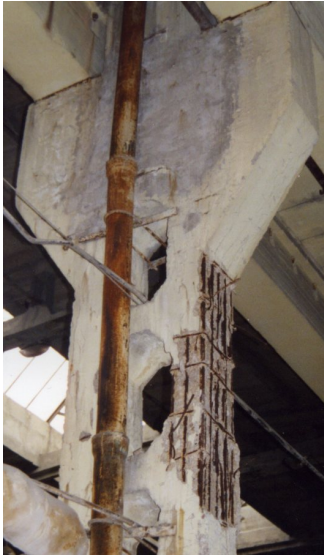
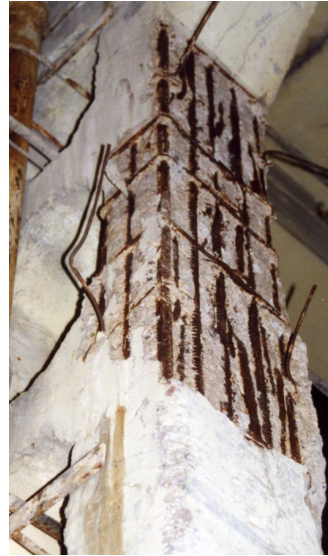
*Рисунок 3 - Двухветвевая колонна с сильно развитой коррозией*

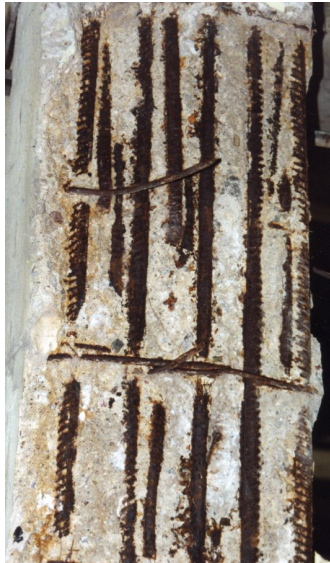
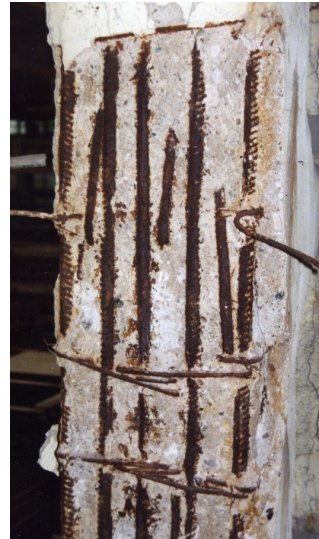
*Рисунок 4 - Железобетонная колонна после отделения наружного пласта бетона. Хомуты уничтожены коррозией.*

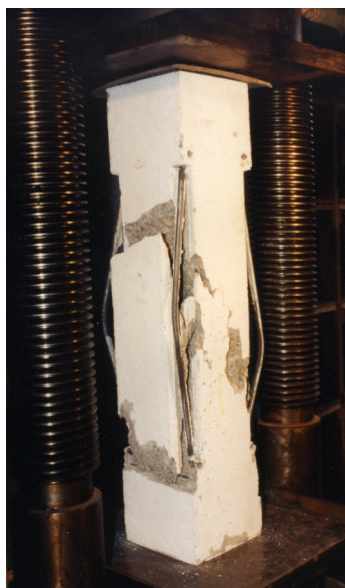
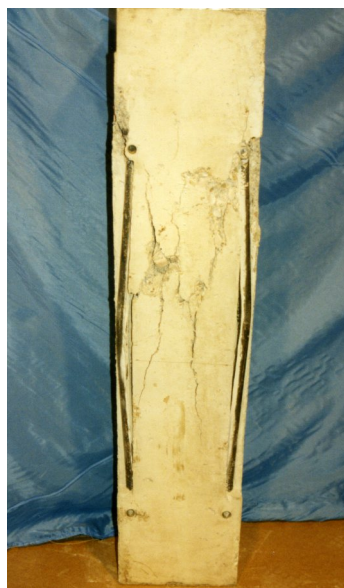
*Рисунок 8 - Образцы серии III после испытаний.  
Два вида разрушения*

При росте сжимающей силы наблюдались два вида деформации продольной арматуры в средней зоне, где не было сцепления и защитного слоя бетона. В некоторых образцах в меру роста нагрузки увеличивалось постоянное выпучивание стержней. Во второй группе образцов в меру увеличения нагрузки в продольных стержнях не замечалось деформации выпучивания, а при определённой величине нагрузки наступала резкая деформация арматурных стержней. При дальнейшем увеличении нагрузки наступило разрушение бетонного ядра образца и дальнейшая деформация арматуры.

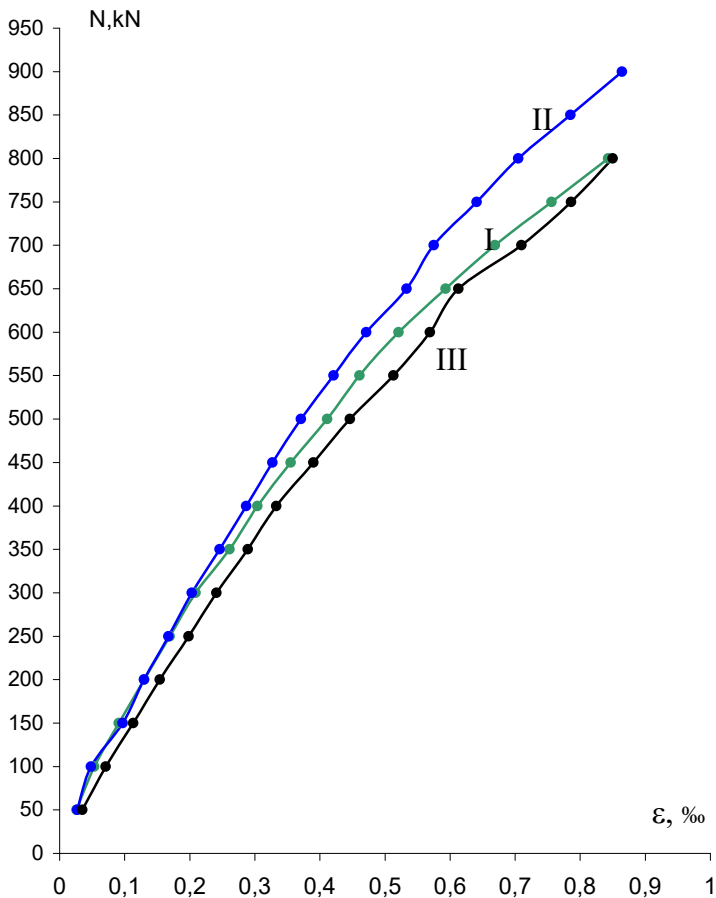
Рисунок 9 - Зависимость относительных укорочений от сжимающей силы

Результаты образцов серий I, II являются основой сравнения по отношению к результатам образцов серии III. С результатов серии III вытекает, что при свободном отрезке арматуры (без хомутов и защитного слоя) арматура участвует в несущей способности колонн, но её участие зависит от гибкости. Очевидно, что при изменении длины свободного участка стержня, его критическая сила будет меняться. Определение критической силы в стержнях будет зависеть от принятой модели закрепления стержня. Во время испытания образцов измерялись продольные деформации образцов, а их средние значения представлены в таблице 2 и рис. 9.

Сжимаю- щая сила кН	Продольные средние деформации					
	Абсолютные $\Delta l \times 0,001$ для образцов серии			Относительные $\varepsilon = \frac{\Delta l}{l}$ , ‰ для образцов серии		
	I	II	III	I	II	III
1	2	3	4	5	6	7
0	0	0	0	0	0	0
50	15,3	16,0	21,0	0,026	0,027	0,035
100	31,8	29,0	42,3	0,053	0,048	0,071
150	54,3	58,0	67,6	0,091	0,097	0,113
200	77,8	77,7	92,2	0,130	0,130	0,154
250	101,2	99,7	118,8	0,169	0,167	0,198
300	125,3	121,7	144,4	0,209	0,203	0,241
350	156,5	147,3	173,5	0,261	0,246	0,289
400	182,2	172,0	200,0	0,304	0,287	0,333
450	212,7	196,3	234,1	0,355	0,327	0,390
500	246,5	222,7	261,8	0,411	0,371	0,446
550	276,5	252,3	308,0	0,461	0,421	0,513
600	312,5	282,3	341,2	0,521	0,471	0,569
650	355,8	320	386,0	0,593	0,533	0,613
700	401,2	345,0	426,2	0,669	0,575	0,710
750	453,8	384,3	471,4	0,756	0,641	0,786
800	505,8	425,0	509,8	0,843	0,705	0,850
850		470,7	max 594		0,785	
900		518,3			0,864	
950		564,5				
		694,0
