О.І. ВАЛОВОЙ, канд. техн. наук, проф., В.Л. ОХРІМЧУК, аспірантка,  
Криворізький національний університет

## **ОЦІНКА ТЕХНІЧНОГО СТАНУ ПРОТЯЖНИХ КАМ'ЯНИХ БУДІВЕЛЬ В УМОВАХ СЕЙСМОНЕБЕЗПЕЧНИХ ТЕРИТОРІЙ**

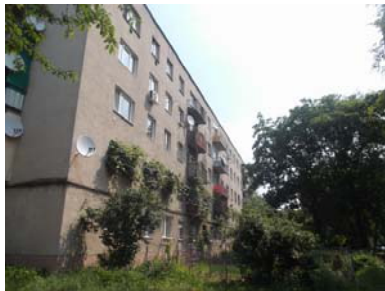
1. Житловий будинок на чотири під'їзди у м. Виноградів по вул. Корятівича, 7 (рис. 1) - це прямокутна будівля з розмірами у плані 12,5×68 м, п'ятиповерхова з підвалом. Рік забудови - 1954.

**Рис. 1.** Зовнішній вигляд житлової будівлі у м. Виноградів Закарпатської області

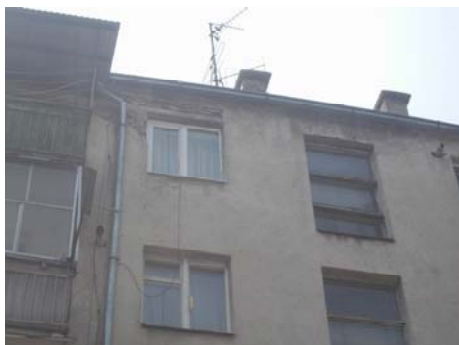
Зовнішні стіни мають пошкодження захисного штукатурного шару, ділянки систематичного замокання стін з подальшим розморожуванням та відколами шару цегли, наявні тріщини в опорядженні внутрішніх стін і перегородок (рис. 2).

**Рис. 2.** Відколи цегли зовнішніх стін житлового будинку

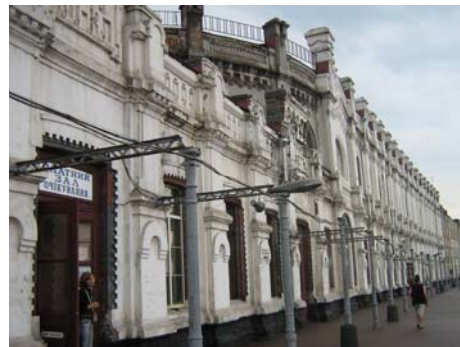
2. Будівля залізничного вокзалу у м. Козятин розташована за адресою: вул. Привокзальна, 1 (рис. 3).

**Рис. 3.** Зовнішній вигляд будівлі вокзалу зі сторони головного фасаду (вздовж Київської платформи)

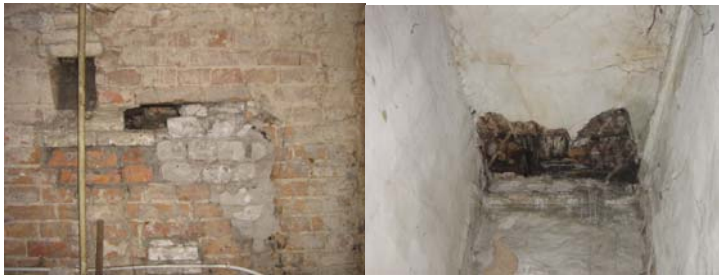
Конструкції будівлі знаходяться у непридатному до нормальної експлуатації стані  
Фундаменти мають пошкодження цегляної кладки в нижній частині з відколами фактурного шару цегли головного та дворового фасадів (рис. 4).

Рис. 4. Пошкодження конструкцій будівлі вокзалу
