И.Н. Бабий¹, А.А. Борисов¹ И.А. Меньлюк²¹Одесская государственная академия строительства и архитектуры, Одесса²Киевский национальный университет строительства и архитектуры, Киев**ТЕРМОГРАФИЧЕСКИЙ АНАЛИЗ СИСТЕМ ВЕНТИЛИРУЕМЫХ ФАСАДОВ ЗДАНИЙ**

THERMOGRAPHIC ANALYSIS OF SYSTEMS OF VENTILATED FACADES

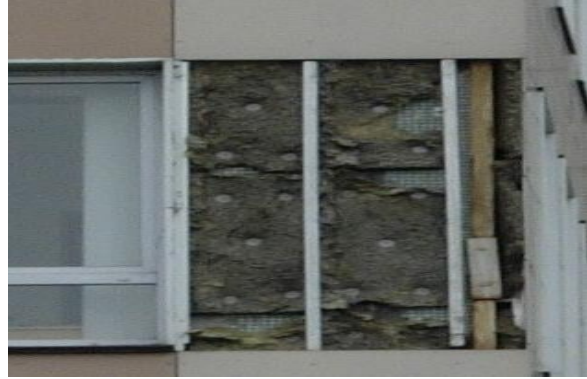
гласно некоторым исследованиям составляет, в среднем, 0,3 м/с. При этом, вследствие диффузии пара из помещения в сторону улицы в результате эксфильтрации, происходит увлажнение утеплителя. Отсутствие руста между плитками облицовки может привести к скапливанию влаги, что приводит к разрушению минераловатного утеплителя с течением времени, рис.1.

Рис.1. Фрагмент вентилируемого фасада – разрушение и выветривание минераловатного утеплителя

Таким образом, результаты исследований таких систем показали, что даже незначительная скорость воздушного потока в подоблицовочном пространстве и небольшая плотность утеплителя приводят к его «старению», т.е. к разрушению.

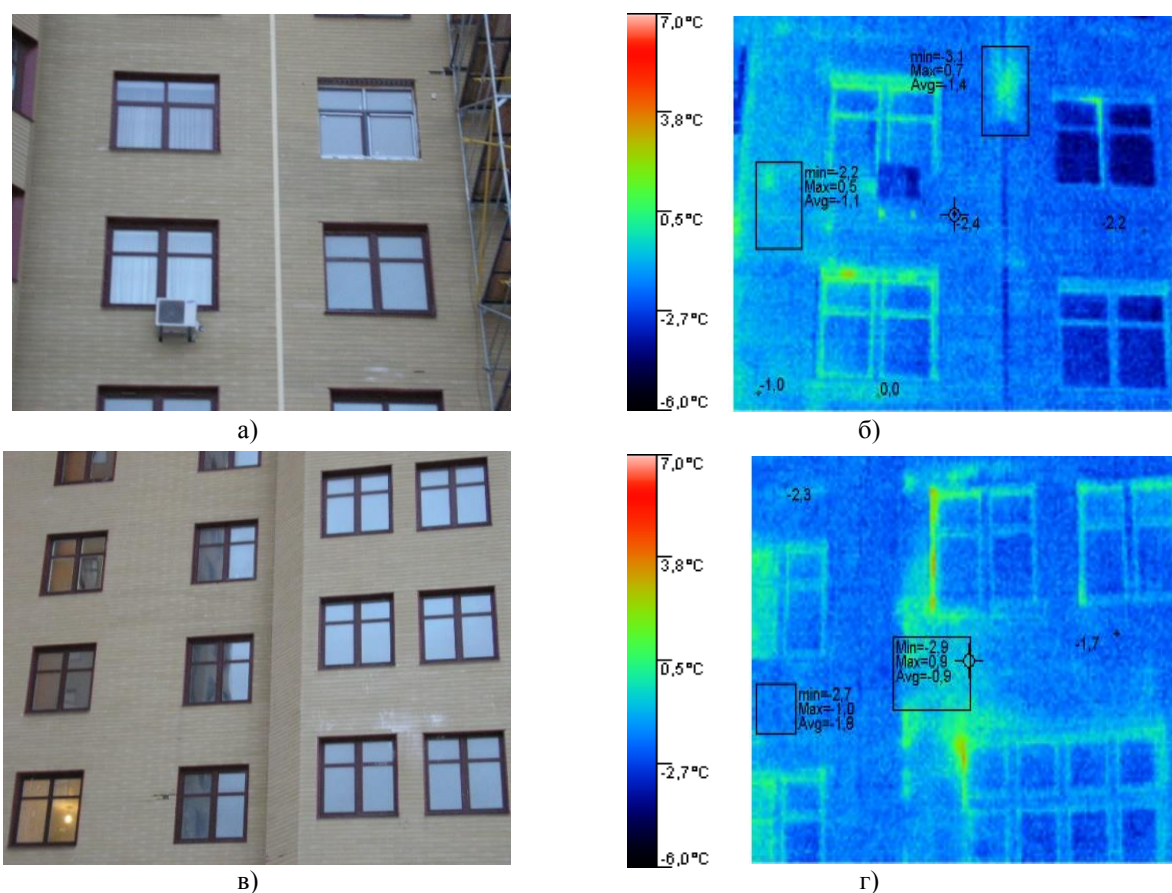
Как видно на термограмме (рис.2), основными проблемными частями здания являются углы и обрамления вокруг окон. Так при наружной отрицательной температуре воздуха в -4 °С, температура облицовочного материала практически по всей поверхности составляет в среднем -2 °С. При этом необходимо учесть и тот факт, что теплопроводность керамогранитной плитки, с помощью которой облицован фасад, меньше, нежели металлической конструкции, выступающей на поверхности в виде защитной конструкции деформационного шва, температура которой -3 °С. Это свидетельствует о том, что в подоблицовочном пространстве находится прогретый воздух, что и видно на термограмме на рисунке 2.г. Это, вероятно, вызвано некорректным теплотехническим расчетом или же нарушением технологии устройства фасадной системы, а именно применением утеплителя небольшой плотности и малой толщины. Таким образом, теплый воздух «обогревает» фасадную облицовку. В свою очередь подоблицовочная конструкция «прогревается» благодаря теплопроводности, вследствие вероятного отсутствия термовкладышей.

Рис.2. Жилое здание, построенное в г. Киев, утепленное вентилируемым фасадом
а), в) внешние виды здания; б), г) термограммы
