М.І. Орленко

Корпорація «Укрреставрація», Київ

КОМПЛЕКСНІ НАУКОВО-РЕСТАВРАЦІЙНІ ДОСЛІДЖЕННЯ МИХАЙЛІВСЬКОГО ЗОЛОТОВЕРХОГО СОБОРУ

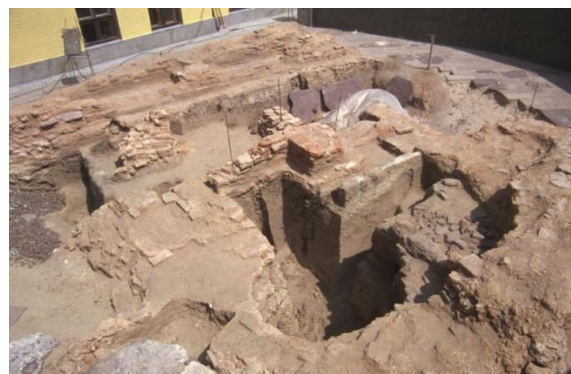
Рис. 2. Мурування фундаментів

Залишки мурувань фундаментів Михайлівського Золотоверхого собору являли собою перехресну стрічкову систему з цегляного та бутового мурування (рис.2). Місця перетину стрічок утворювали стовпи – фундаменти колон. Переріз фундаментів XII століття являв собою пошарову конструкцію: верхній шар завтовшки 0,4-0,8 м виконаний з плінфи на вапняному розчині, середній – до 0,5 м – це бутобетонне мурування на вапняному розчині, при цьому для буту використано бити плінфу і валуни розміром 5-20 см. Нижній шар товщиною 1,2 – 1,5 м виконаний з циклопічного мурування з валунів розмірами від 20 до 70 см неправильної форми без розчину. Проміжки між валунами заповнені місцевим ґрунтом.

Фундаменти ХУІІ-ХУІІІ століть – стрічкові, виконані на всю висоту у вигляді цегляних підмурків на вапняному та вапняно-глинистому розчині. Підмурки стовпів та стрічок не мали перев'язки.

У ході обстеження технічного стану фундаментів, що збереглися, визначалась міцність прошарків цегляного мурування: цегли (плінфи) та розчину. Встановлено, що не існує достатнього зчеплення розчину з цеглою, а у ряді місць таке зчеплення відсутнє. Цегла має достатню міцність, однак місцями крихка, мурування з плінфи і валунів деструктоване. У муруваннях мають місце значні тріщини.

У фундаментних стрічках прокладені галерейні ходи, утворені порожнини. Між фундаментними стрічками побудовані стіни склепів, розташовані поховання. Частина мурування у місцях вибухів зруйнована.

Якість мурувань знизилась внаслідок перебування фундаментів відкритими, не захищеними від температурних коливань, цілий рік під час розкопок 1996-97 років ґрунти основи під фундаментами і між ними порушені внаслідок проведення археологічних робіт і відкриття шурфів
