**В.Л. Рудаков, зав. сектором**

*Крымский НИИ судебных экспертиз*

## **КОМПЛЕКСНОЕ ИССЛЕДОВАНИЕ МЕХАНИЗМА НАЕЗДА НА ПЕШЕХОДА (случай из экспертной практики)**

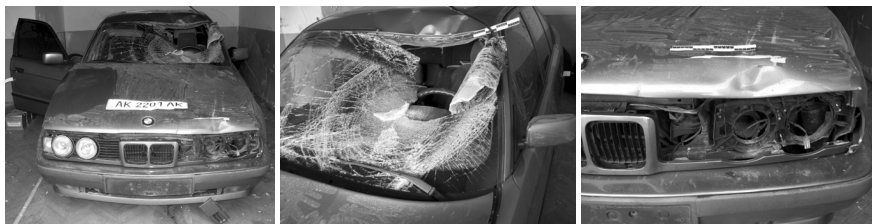
**Транспортно-трасологическое исследование.** На исследование представлен автомобиль “БМВ-520”, регистрационный номерной знак АА0000ВВ. установлено, что автомобиль технически неисправен, его кузов имеет лакокрасочное покрытие светло-серого цвета, и аварийные повреждения, локализованные в передней левой части и на панели крыши.

При его внешнем осмотре и исследовании следов и повреждений установлено следующее:

- наиболее выступающая вперед верхняя кромка переднего бампера располагается на высоте 450 мм от поверхности дорожного покрытия (при условии нахождения автомобиля в неподвижном состоянии);
- капот на расстоянии 400 мм от левого габарита имеет механическую деформацию в виде вмятины размерами 300×340 мм со сдвигом передней кромки спереди назад. Передняя кромка капота с повреждением располагается на высоте около 620 мм от поверхности дорожного покрытия;
- на поверхности капота имеются двоянные линейные следы трения–скольжения, идущие спереди назад, от вмятины к переднему ветровому стеклу, по направлению параллельно продольной оси автомобиля. Общая длина следов около 700 мм, расстояние между следами около 100 мм;

- переднее ветровое стекло имеет множественные радиальные и концентрические трещины, с центром, расположенным на расстоянии 580 мм от левого габарита и на расстоянии около 620 мм от нижнего его среза;
- панель крыши в передней кромке имеет механическое повреждение в виде деформации со сдвигом спереди назад на расстояние около 60 мм, сверху вниз на расстояние около 55 мм (от первоначальных положений не поврежденного автомобиля);
- панель крыши в области люка имеет механическое повреждение, в виде вмятины линейной формы со смешанными статико-динамическими признаками — статический отпечаток предмета с динамическими следами трения-скольжения. Отпечаток ориентирован под небольшим углом к продольной оси автомобиля и располагается на расстоянии около 820 мм от левого габарита. В конце следа имеется отпечаток полукруглой (сегментной) формы диаметром около 30 мм.

Оценивая результаты проведенного исследования описанных выше следов и повреждений на автомобиле “БМВ-520”, регистрационный номерной знак АА0000ВВ, с учетом локализации, взаимного расположения, формы, размеров и расположения от поверхности земли, можно прийти к выводу о том, что следы и повреждения на левой передней части автомобиля образовались в результате силового контакта с относительно твердым предметом, имеющим выступающие части в направлении спереди назад, параллельно продольной оси автомобиля “БМВ-520”. При этом, последовательность образования повреждений на автомобиле — спереди назад, т.е. обусловлена направлением движения автомобиля вперед: бампер, капот, переднее ветровое стекло, поверхность панели крыши.

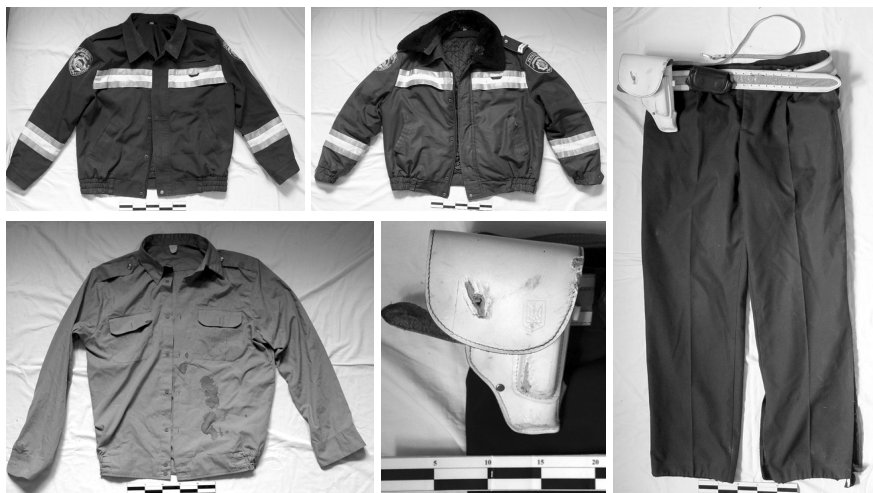
— участки обтирания на ткани форменных брюк по передне-наружной поверхности слева, разрывы внутреннего и наружного швов у низа левой половины брюк — образовались, вероятнее всего, в результате первичного контакта с бампером легкового автомобиля; участки обтирания на ткани брюк на задней поверхности слева и справа, клапане кобуры пистолета в области застежки (кнопки) — образовались, вероятнее всего, в результате воздействия переднего капота легкового

автомобиля; участок обтирания ткани на задней поверхности левого рукава, разрывы швов передне-боковых карманов утепленной форменной куртки № 1 — являются, вероятнее всего, результатом воздействия выступающих деталей расположенных на нижнем крае рамки лобового стекла легкового автомобиля (щетка стеклоочистителя и т.п.); мелкие поверхностные надрезы и сквозные разрывы, четыре прерывистых поверхностных линейных надреза ткани верха форменной куртки № 1 по задней поверхности слева, резаное повреждение свободного края левого передне-наружного кармана куртки № 1 — образовались в результате воздействия предметов, обладающих режущими кромками и заостренными концами, которыми, в данном случае, могли быть осколки поврежденного лобового стекла легкового автомобиля.

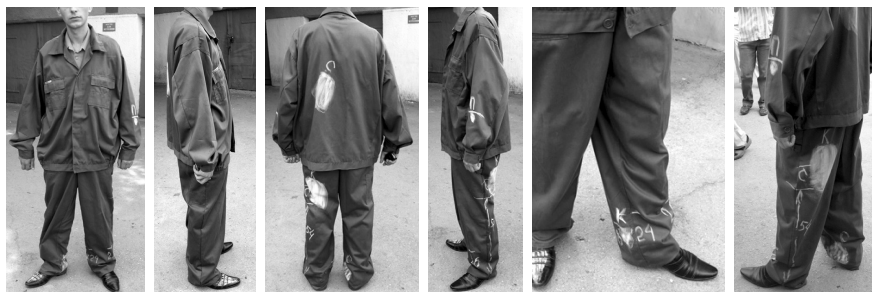
Сопоставление следов проводилось методом натурного моделирования, суть которого заключается в установке транспортного средства и тела человека в такое положение относительно друг друга, при котором возможно образование имеющих следов на объектах при их взаимном контакте. Для чего статист с соответствующими антропометрическими данными был одет в специальный костюм, на котором, согласно заключениям судебно-медицинских экспертиз трупа, одежды и обуви потерпевшего, была произведена разметка локализации повреждений на теле потерпевшего “Н” с обозначением повреждений — С — ссадины, К — кровоподтеки, П — переломы.

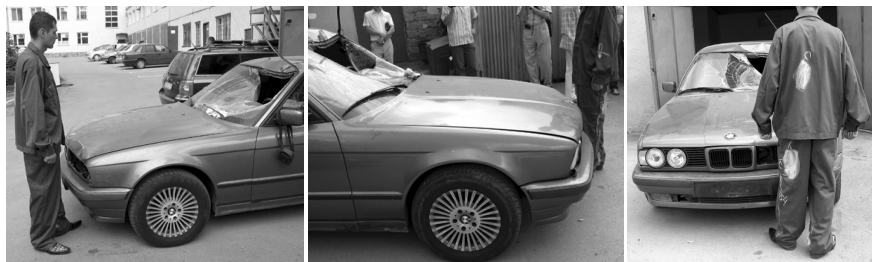
— переломы обеих костей левой голени, в средней трети в 24,5 и 24,0 см от подошвенной поверхности стоп и выступающая часть верхнего ребра облицовки переднего бампера исследуемого автомобиля;

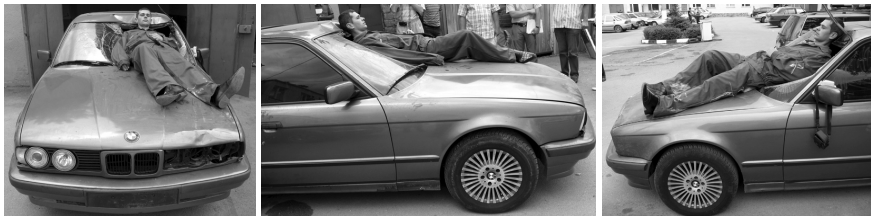
— кровоподтек бледно-фиолетового цвета на задней поверхности левого бедра в нижней трети, с нечеткими контурами размером 8×6 см, неправильной овальной формы, в 54 см от подошвенной поверх-

ности стоп и повреждение на передней кромке капота исследуемого автомобиля;

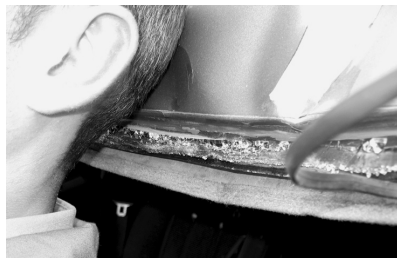
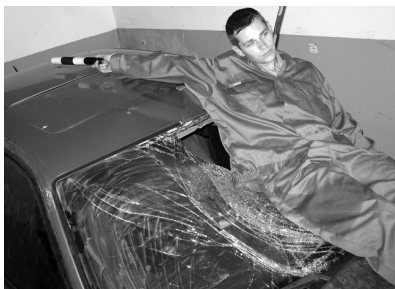
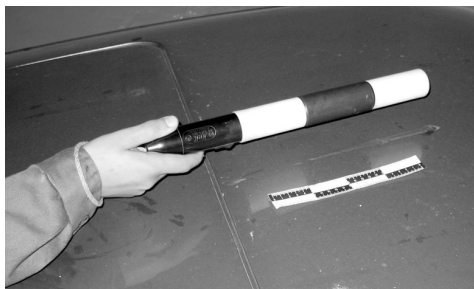
- ссадины на задней поверхности левого бедра в верхней трети аналогичных свойств, размером  $4 \times 2,5$  см, в 87 см от подошвенной поверхности стоп и расположение нижней кромки проема переднего ветрового стекла исследуемого автомобиля;
- ссадины в проекции угла тела левой лопатки аналогичных свойств, неправильной овальной формы, размером  $4 \times 2$  см и левая стойка проема переднего ветрового стекла исследуемого автомобиля;
- линейный перелом в виде двух лучей, расположенных под углом  $90^\circ$  друг к другу, 1-й луч идет на затылочную кость и повреждения верхней кромки проема переднего ветрового стекла исследуемого автомобиля;
- множественные ссадины на тыле правой кисти аналогичных свойств, на участке  $8 \times 5$  см, размерами от  $0,3 \times 0,1$  см до  $1,5 \times 1,3$  см и повреждение на поверхности панели крыши исследуемого автомобиля;

– размеров и конструкции табельного жезла инспектора ГАИ и конфигурации, размеров повреждения на поверхности панели крыши исследуемого автомобиля.

Оценивая результаты проведенного сопоставления следов и повреждений можно прийти к выводу о том, что удар-наезд автомобиля “БМВ-520” регистрационный номерной знак АА0000ВВ на потерпевшего “Н” передней левой частью переднего бампера и передней левой частью капота, произошло в момент, когда тело находилось в вертикальном положении (или в близком к таковому), и было обращено передней поверхностью к указанному автомобилю. При этом в момент удара-наезда первоначально контактировала передняя левая часть переднего бампера автомобиля “БМВ-520” регистрационный номерной знак АА0000ВВ с передне-наружной поверхностью левой голени потерпевшего “Н”.
