**ОЦІНКА ТЕХНІЧНОГО СТАНУ ПРОТЯЖНИХ КАМ'ЯНИХ
БУДІВЕЛЬ В УМОВАХ СЕЙСМОНЕБЕЗПЕЧНИХ ТЕРИТОРІЙ**

**ASSESSMENT OF TECHNICAL CONDITION OF EXTENDED STONE
BUILDINGS IN EARTHQUAKE-PRONE AREAS**

В статті наведені результати натурального обстеження окремих кам'яних будівель великої протяжності (понад 30 м), що експлуатуються в умовах сейсмонезбезпечних територій.

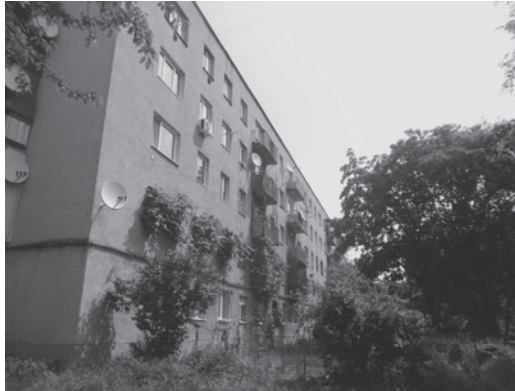
Рис. 1 Зовнішній вигляд житлової будівлі у м. Виноградів Закарпатської області

1. Житловий будинок на чотири під'їзди у м. Виноградів по вул. Корятівича, 7 (рис. 1) – це прямокутна будівля з розмірами у плані 12,5*68 м, п'ятиповерхова з підвалом. Рік забудови – 1954.

Конструкції будинку знаходяться у задовільному стані.

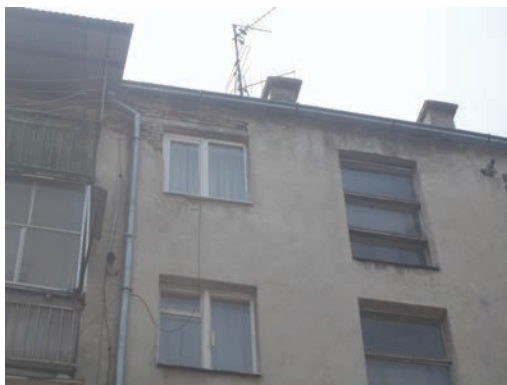
Зовнішні стіни мають пошкодження захисного штукатурного шару, ділянки систематичного замокання стін з подальшим розморожуванням та відколами шару цегли, наявні тріщини в опорядженні внутрішніх стін і перегородок (рис. 2).

Рис. 2 Відколи цегли зовнішніх стін житлового будинку

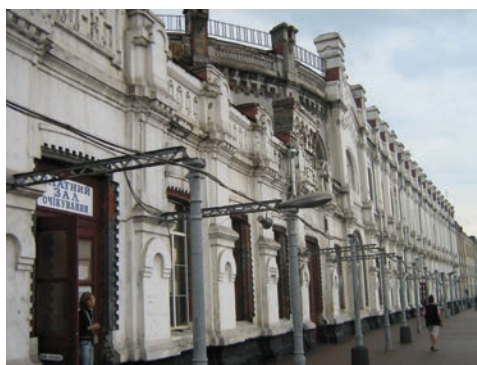
2. Будівля залізничного вокзалу у м. Козятин розташована за адресою: вул. Привокзальна, 1 (рис. 3). Будівля двоповерхова з підвалом, побудована в три етапи: в XIX столітті зведена центральна частина будівлі; на початку XX століття прибудована одноповерхова частина, розмірами в плані 15x50 м, вздовж Шепетівської платформи; в 60-ті роки XX століття прибудована двоповерхова частина будівлі вздовж Київської платформи.

Рис. 3 Зовнішній вигляд будівлі вокзалу зі сторони головного фасаду (вздовж Київської платформи)

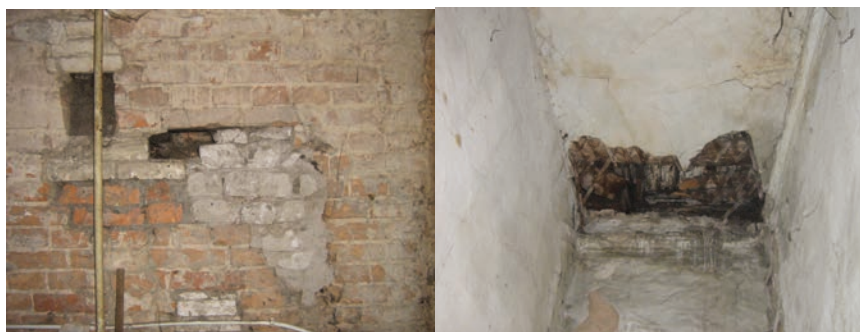
Конструкції будівлі знаходяться у непридатному до нормальної експлуатації стані.

Фундаменти мають пошкодження цегляної кладки в нижній частині з відколами фактурного шару цегли головного та дворового фасадів (рис. 4).

При візуальному обстеженні виявлені наступні масові дефекти та пошкодження зовнішніх стін будівлі: відпадання та тріщини захисного

штукатурного шару, ділянки систематичного замокання стін з подальшим розморожуванням та відколами фактурного шару цегли, наявні тріщини стін по фасадах будівлі, руйнування цегляної кладки стін на окремих ділянках, тріщини цегли стін, тріщини, в т.ч. наскрізні та пошкодження внутрішніх стін і перегородок.

В перекриттях виявлені масові тріщини, відпадиння захисного штукатурного шару стелі, трухлявість, розсихання та розтріскування дерев'яного перекриття II-го поверху. Конструкції даху та покрівлі також мають дефекти у вигляді трухлявості, зволоженні дерев'яної кроквяної системи даху. Наявні пошкодження металевих елементів системи зовнішнього водовідведення з даху будівлі.

Рис. 4 Пошкодження конструкцій будівлі вокзалу
