ІДЕНТИФІКАЦІЯ ТА ВИЗНАЧЕННЯ ПЛОЩ ПОРУШЕНИХ УНАСЛІДОК ВИДОБУВАННЯ БУРШТИНУ ЗЕМЕЛЬ НА ОСНОВІ БАГАТОЗОНАЛЬНИХ СУПУТНИКОВИХ ЗНІМКІВ SENTINEL-2

Р. Янчук, А. Прокопчук, С. Трохимець

Національний університет водного господарства та природокористування

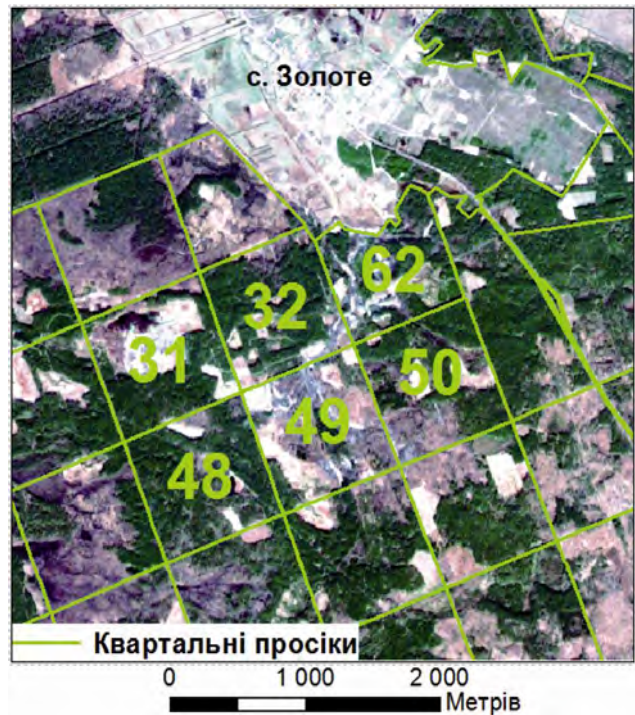
Рис. 1. Ділянка досліджень

Ділянкою досліджень вибрано область на території ДП “Дубровицький лісгосп” у межах кварталів 31, 32, 48, 49, 50, 62 (рис. 1).

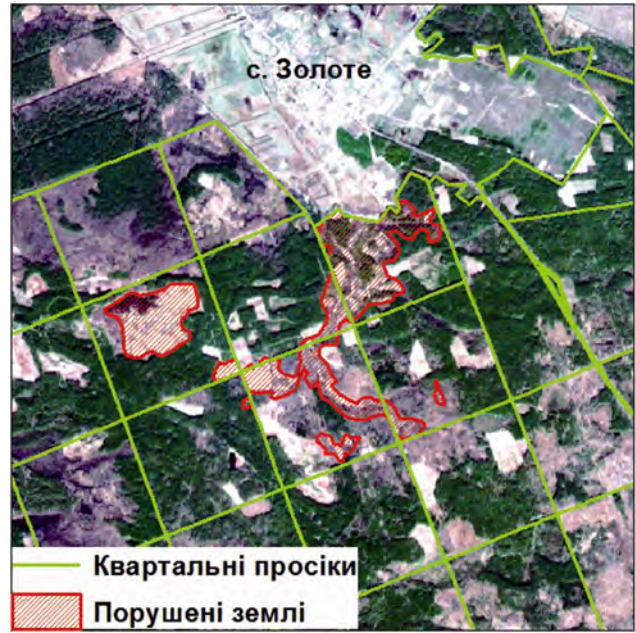
Рис. 6. Порушені землі, виявлені під час аналізу знімків Sentinel-2

Для поліпшення якості ідентифікації порушених земель створювалося декілька масок (за індексними та композитними зображеннями). Після конвертації масок у векторні об'єкти над ними здійснювались оверлейні операції (додавання, віднімання, перетин). Це дало змогу відокремити порушені внаслідок видобування бурштину землі від ділянок з відкритими ґрунтами. Отримані результати показано на рис. 6.

Номер з/п	Номер кварталу	Площа порушених земель, га
1	31	26,1
2	32	6,5
3	48	0,4
4	49	23,4
5	50	4,4
6	62	38,3
Разом:		99,1
