**ФАКТОРИ, ЩО ВПЛИВАЮТЬ НА ЕКСПЛУАТАЦІЙНІ ЯКОСТІ
ФУНДАМЕНТІВ БУДІВЕЛЬ ЖИТЛОВОГО ФОНДУ
М. СЕВЕРОДОНЕЦЬК**

**FACTORS, THAT AFFECT THE EXPLOITATION QUALITIES
OF THE FOUNDATIONS OF HOUSING FUNDS OF
SEVERODONETSK**

**Білошицький М.В., к.т.н., доц., Білошицька Н.І., к.т.н., доц.,
Уваров П.Є., к.т.н., доц., Лобко Д.І., студентка, Ревека А.В., студент
(Східноукраїнський національний університет імені Володимира Даля
м. Сєвєродонецьк)**

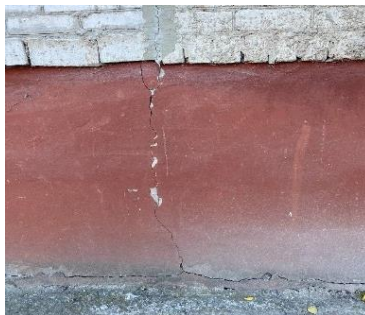
Вертикальні тріщини різного розкриття представлені на рис. 2, 3. Причиною такого виду пошкоджень може бути нерівномірна усадка фундаменту або близькість ґрунтових вод, відсутність або пошкодження суцільності вимощення.

Рис. 2. Розвинена вертикальна тріщина розкриттям до 0,5 см

Зазвичай для усунення такого виду пошкоджень потрібно виставити маяки, якщо тріщина протягом тривалого часу стабільна, необхідно закласти її: очистити (пил, бруд, уламки), обробити ґрунтовою сумішшю, заповнити цементним розчином, зачистити шов. Якщо маяк в часі продовжує деформуватися, потрібно провести капітальний ремонт із підсиленням основи та фундаменту, відновити суцільність вимощення.

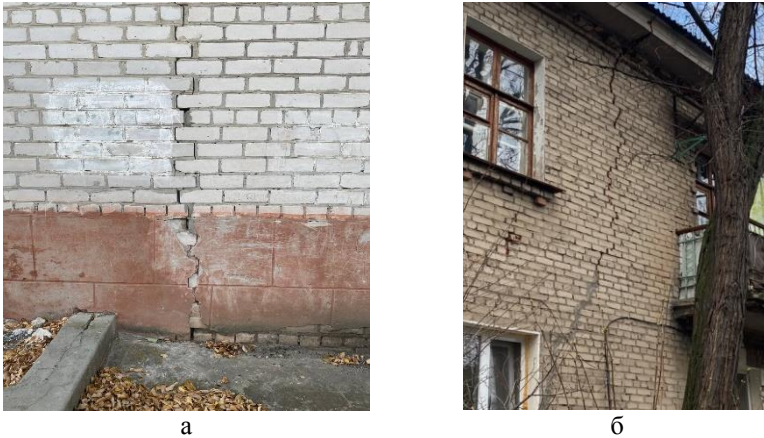
Рис. 3. Значна наскрізна вертикальна тріщина розкриттям 1...2 см, що йде вгору від цоколя (а) на всю висоту стіни з розшаруванням кладки (б)

Причина – усадка фундаменту, пучення ґрунту. Великі тріщини у стіні заповнюються монтажною піною або заповнюються будівельним розчином ін'єкційним методом, при цьому їх потрібно розширити, зачистити, промити водою, висушити, заробити піною або ін'єктувати цементним розчином. Рекомендується додатково зміцнити металевими скобами.

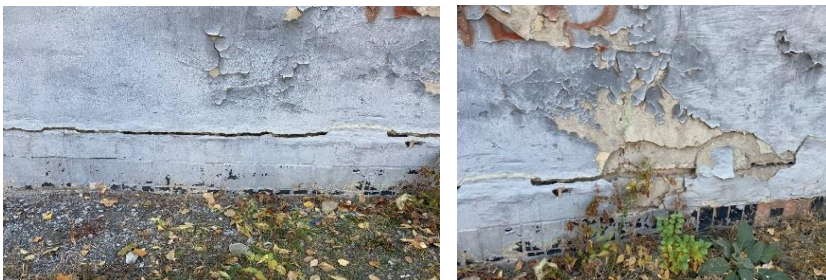
Горизонтальні тріщини фундаменту (рис. 4) утворюються внаслідок осідання фундаменту центральної частини будинку під дією вимивання ґрунту основи при пошкодженні каналізації та попадання вологи внаслідок пошкодження горизонтальної гідроізоляції. Дані пошкодження усувають посиленням основи фундаменту та відновленням гідроізоляції. Заповнення тріщин виконують ін'єкційним методом. Сполучний розчин, що розширяється, подається в тріщину за допомогою ін'єктора. Суміш, що нагнітається під тиском, щільно заповнює тріщину та утворює скріплення.

Рис. 4. Горизонтальна розвинена тріщина розкриттям до 2 см

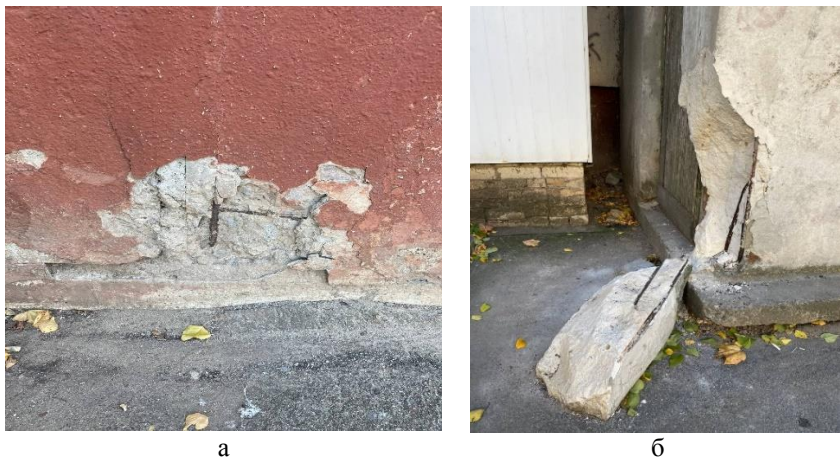
Відшарування верхнього шару бетону фундаменту і кутове сколювання бетонної стіни внаслідок корозії арматури представлено на рис. 5.

Рис. 5. Корозія арматури: відшарування верхнього шару бетону (а); кутове сколювання бетонної стіни (б)

Причина – будівельний брак та експлуатаційний фактор локального впливу вологи (рис. 5,а). Потрібне відновлення захисного шару із застосуванням полімерних матеріалів.

Зниження міцності бетону, недостатнє посилення кутів арматурними елементами (рис. 5,б). Необхідно встановити додаткову арматурну сітку, використовувати опалубку. У якості в'язучого матеріалу зазвичай застосовується полімербетон або бетон. Всі роботи з відновлення проводити тільки в суху погоду за температури не нижче $+5^{\circ}\text{C}$.
