## ПРЕДОТВРАЩЕНИЕ АВАРИЙ И ПОТЕРЬ ГАЗА В ТЕХНОЛОГИЧЕСКОЙ ЛИНИИ ОЧИСТКИ НЕОНОГЕЛИЕВОЙ СМЕСИ, ВЫЗВАННЫХ КОРРОЗИЕЙ ОБОРУДОВАНИЯ

## PREVENTION OF ACCIDENTS AND GAS LOSSES CAUSED BY EQUIPMENT CORROSION AT THE TECHNOLOGICAL LINE OF CLEANING NEON-HELIUM MIXTURES

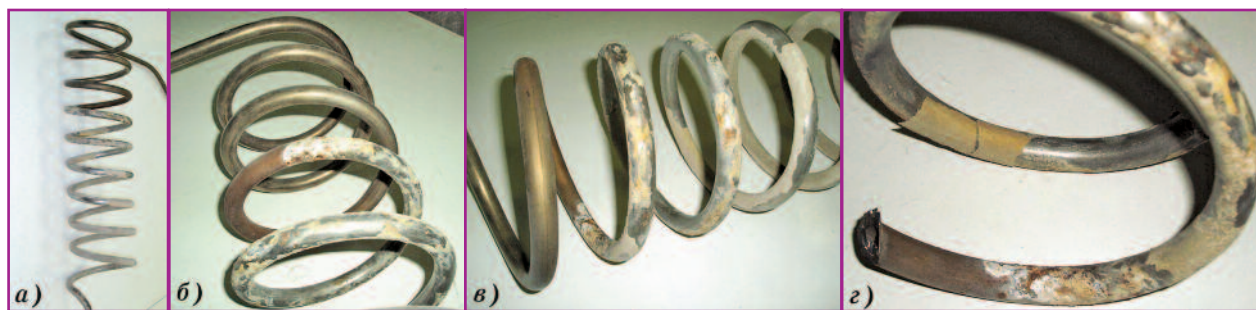
Рис. 2. Внешний вид трубки водяного холодильника и его фрагментов: а — общий вид; б — фрагмент верхней части на границе раздела «воздух — оборотная вода»; в — зона повышенного накипеобразования; г — отслоение образовавшейся накипи

Внешний осмотр проводился с целью выявления наиболее нагруженного участка змеевика. Он показал (рис. 2), что повреждённые трубки имеют три чётко

- В верхней части змеевика следов накипеобразования не выявлено. На поверхности металла имеется лишь плотная оксидная плёнка, образовавшаяся в результате взаимодействия нагретой до 400...500 °С поверхности трубки с кислородом свободно поступающего в холодильник воздуха в течение длительного времени. Длина этой зоны (рис. 2,а) в большинстве случаев составляла 2...3 шага навивки\*. Вместе с тем, нами в первой зоне был обнаружен участок с чётко выраженными следами выхода коррозионных повреждений в виде цепочки тёмных точек, окаймлённых светлым ореолом на фоне тёмной плотной оксидной плёнки (рис. 3). Это обстоятельство, как будет показано ниже, позволило однозначно установить первопричину выхода из строя трубок теплообменников.

- Вторая зона — зона интенсивного накипеобразования, характеризующаяся наличием достаточно толстого (до 1...1,5 мм) и плотного слоя накипи, в некоторых местах имеющего обрывы до поверхности металла. Выполненный анализ показал, что основу фазового состава накипи представляют карбонаты и сульфаты, обычно образующиеся в системе оборотного водоснабжения с недостаточной водоподготовкой. Адгезия накипи к материалу трубки достаточно высока и может быть оценена в 10...20 МПа. Характерным отличием этого участка змеевика является наличие «ржавых» участков в местах обрывов и тёмных точек (сквозных отверстий), которые произвольно располагаются под слоем накипи в количестве 2...3 на см<sup>2</sup>. Длина этой зоны — 0,5 ...1,5 шага навивки.

- Третья зона имеет самую большую протяжённость, составляющую не менее 5 шагов навивки. Накипь рыхлая, слой толщиной до 0,2...0,3 мм. Адгезия невелика, и накипь легко отделяется от трубки рукою. Оставшаяся поверхность имеет характерную для стали 12X18H10T светлую блестящую поверхность без каких-либо видимых коррозионных повреждений.

Из данных проведённого макроанализа установлено, что в наиболее тяжёлых условиях работает вторая зона змеевика, в связи с чем именно она стала в дальнейшем объектом более тщательного изучения.

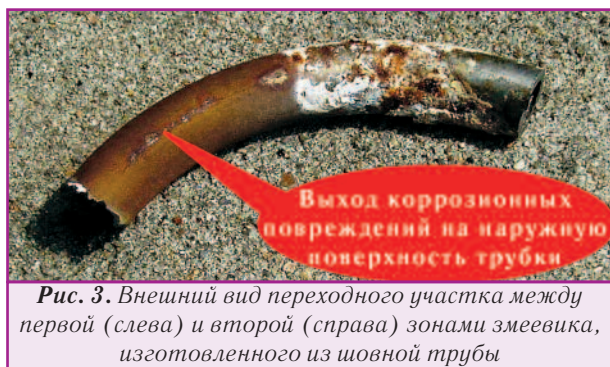
**Рис. 3.** Внешний вид переходного участка между первой (слева) и второй (справа) зонами змеевика, изготовленного из шовной трубы

Именно об этом свидетельствуют выявленные нами свищи на переходном участке между первой и второй зонами змеевика (см. рис. 3). Действительно, воздействие окружающего установку воздуха на наружную поверхность первой зоны змеевика может привести в результате химической коррозии только к образованию сплошной плотной пленки оксида хрома тёмного цвета, характерной для этой коррозионно-стойкой стали. В то же время, на внутренней поверхности трубки по мере снижения температуры охлаждаемого газа начинается конденсация влаги, приводящая к образованию агрессивной среды, включая сильные кислоты, а также началу химической и электрохимической коррозии, конечным результатом которых и являются выявленные свищи. Свой негативный «вклад» вносит и водород, который, диффундируя в сталь, создаёт внутренние расклинивающие напряжения и способствует развитию коррозии. Образование ореолов вокруг свищей свидетельствует о прорыве находящихся в трубке под более высоким давлением агрессивных компонентов охлаждаемой среды и «разъедании» термодинамически устойчивой поверхностной оксидной пленки Cг<sub>2</sub>O<sub>3</sub> ( $\Delta G^{\circ}_{298} = -1042,8$  кДж/моль), что приводит к дополнительным неконтролируемым потерям получаемого газа. Следует отметить, что в шовных трубах вероятность возникновения подобного дефекта намного больше, чем в бесшовных, из-за повышенного энергетического уровня материала в местах деформации.

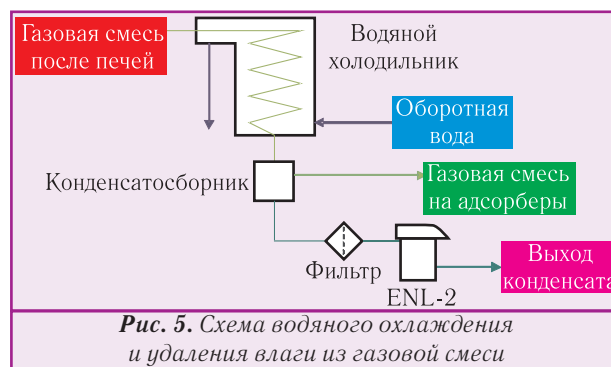
**Рис. 5.** Схема водяного охлаждения и удаления влаги из газовой смеси

Первую часть проблемы достаточно просто решить конструктивно, введя в схему установки автоматическое дренажное устройство ENL-2 (Electric No Loss), хорошо зарекомендовавшее себя при работе в системах сжатого воздуха (рис. 5).

В этом случае конденсат, образовавшийся в линии сжатого газа, поступает в специальный контейнер устройства с установленным в нём ёмкостным датчиком уровня жидкости. В момент заполнения контейнера по сигналу датчика электронная система открывает диафрагму управляющего клапана и выпускает жидкость в дренажную трубку. В момент опорожне-

ния контейнера (при минимальном уровне жидкости) клапан автоматически закрывается, предотвращая потери газа.

Отличиями схемы применения ENL-2 в системе очистки неонгелиевой смеси от типового варианта являются значительно большая текучесть газовой среды и необходимость включения в линию подачи механического фильтра. При этом особое внимание следует уделять предотвращению засорения фильтра.

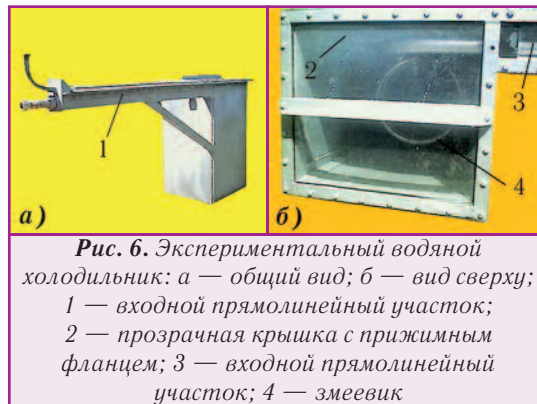
**Рис. 6.** Экспериментальный водяной холодильник: а — общий вид; б — вид сверху; 1 — входной прямолинейный участок; 2 — прозрачная крышка с прижимным фланцем; 3 — входной прямолинейный участок; 4 — змеевик

На наиболее проблемном участке выжигания водорода водяной холодильник заменили на экспериментальный теплообменник новой конструкции (рис. 6). Его главная особенность состоит в том, что входной участок газовой трубы выполнен прямолинейным из коррозионностойкой стали 06ХН28МДТ (вместо стали 12Х18Н10Т). Новая сталь характеризуется сниженным содержанием углерода в 2 раза и увеличением содержания сильных карбидообразователей (в 6...8 раз за счёт дополнительного легирования молибденом), что резко снижает вероятность расхода Cr на образование его карбидов. Таким образом, в стали остаётся достаточное количество растворённого хрома, обеспечивающего коррозионную стойкость как матрицы сплава, так и его межзёрненных границ.

Длина прямого участка выбрана несколько больше длины повреждённой трубки существующего холодильника для того, чтобы захватить весь коррозионно-опасный участок.

- Межтрубное (водное) пространство теплообменника герметично закрыто. Этим обеспечивается отсутствие контакта трубок с воздухом и увеличение скорости обтекания трубок водой.

- Вход газовой трубы в корпус теплообменника, заполненный охлаждающей водой, осуществляется через высокотемпературное сальниковое уплотнение. При этом исключается контакт трубок с воздухом на границе с водой на самом нагретом участке теплообменника.

- Увеличен диаметр трубок, что позволило удовлетворить более жёсткие требования по гидравлическим потерям в системе очистки газовой смеси.

- Конденсатосборник вынесен за пределы теплообменника. Этим обеспечивается технологичность сборки.
