А. Б. КАЗАРИН, Б. А. КАЗАРИН, Д. Е. ГУСЕВ, Г. П. ПАСТУШКОВ, В. Г. ПАСТУШКОВ, Д. В. ЖИХАРЕВ (БНТУ, Минск, Республика Беларусь)

## ПРАКТИКА ИСПОЛЬЗОВАНИЯ ГЕОРАДАРНЫХ ТЕХНОЛОГИЙ ПРИ ОБСЛЕДОВАНИИ ТОННЕЛЕЙ

В статье приведены практические и аналитические аспекты методологии исследования обделки тоннелей с помощью георадарных технологий.

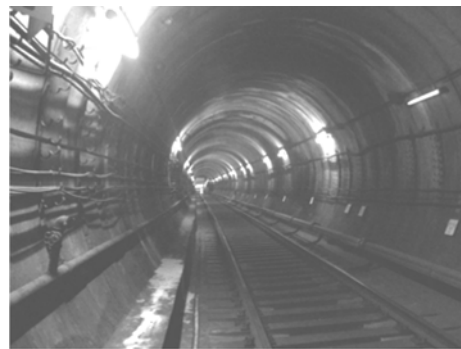
[4, 5]. Обследованный участок Минского метро был сооружен в 1980 г. Обделка тоннеля выполнялась из бетона марки М300 с использованием проходческого щитового комплекса ТЩБ-7. Участок перегонного тоннеля был сдан в эксплуатацию в 1984 г. (рис. 1).

Рис. 1. Общий вид участка перегонного тоннеля

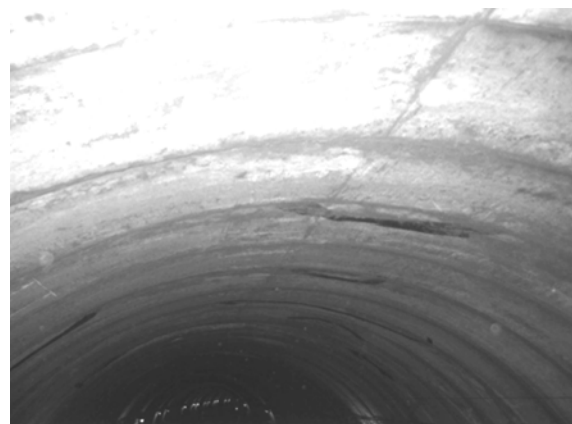
Во время проведения обследования тоннеля на поверхности обделки в отдельных местах были обнаружены отслоения бетона. В процессе эксплуатации на исследуемом участке в обделке стали возникать трещины и открытые отслоения бетона (рис. 2).

Рис. 2. Вид участка дефектной поверхности

В 1993 г. при простукивании обделки были зафиксированы дефектные места, в которых создавался глухой звук. Площадь таких дефектных мест не превышала 0,3...0,5 кв. м.

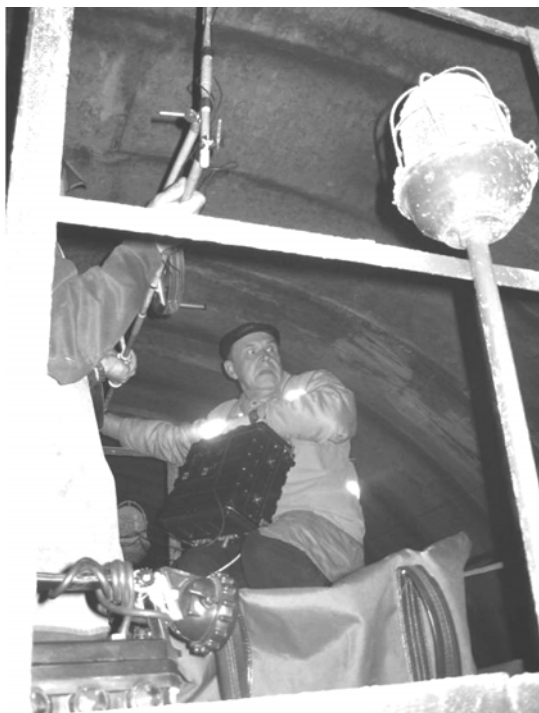
- изучение проектной документации;
- визуальное освидетельствование состояния обделки;
- исследование состояния конструкции с помощью георадара по всей длине участка тоннеля (рис. 3);

Рис. 3. Исследование состояния конструкции с помощью георадара

Радиолокационные измерения выполнялись с использованием георадара «ЗОНД-10» на частоте 150 МГц, с варьированием поляризационных параметров зондирующего сигнала. Совместная обработка временных зависимостей амплитуд отраженных сигналов с различной поляризацией позволила построить радиолокационные изображения зондируемых подповерхностных сред по относительной плотности и относительной влажности.

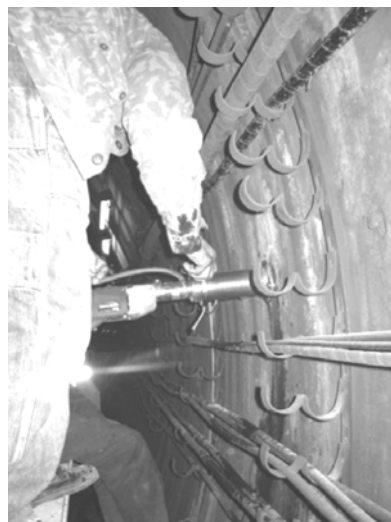
- исследование прочности бетона обделки с помощью склерометра и методом отрыва со скалыванием;
- отбор образцов бетона путем выбуривания кернов с последующим испытанием образцов в лабораторных условиях (рис. 4).

Рис. 4. Отбор образцов бетона путем выбуривания кернов
