А. А. ТАРНОПОЛЬСКИЙ, М. М. РОТМИСТРОВСКИЙ (ПИ «Днепрпроектсталь-конструкция»), М. И. КАЗАКЕВИЧ (ДИИТ)

ИССЛЕДОВАНИЕ ДЕЙСТВИТЕЛЬНОЙ РАБОТЫ МЕТАЛЛОКОНСТРУКЦИЙ ВИСЯЧЕГО МОСТОВОГО ПЕРЕХОДА ДЛЯ АММИАКОПРОВОДА ЧЕРЕЗ р. ДНЕПР ПРОЛЕТОМ 720 м

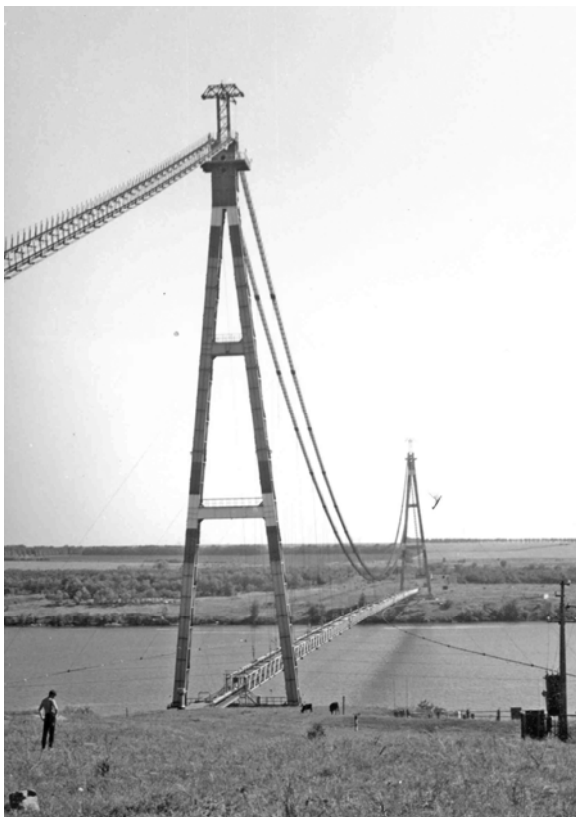
Рис. 1. Общий вид моста

В 1978 г. сдан в эксплуатацию уникальный висячий мост через р. Днепр пролетом 720 м, предназначенный для пропуска аммиакопровода диаметром 335,6 мм и 4^х ниток сопутствующих коммуникаций в трубах 76 мм (рис. 1, 2).

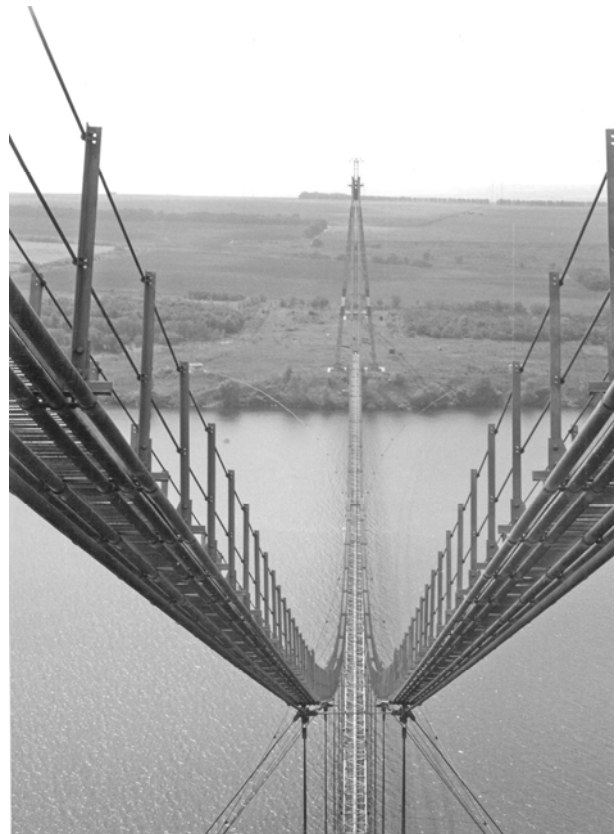
Рис. 2. Общий вид моста с пилона правого берега

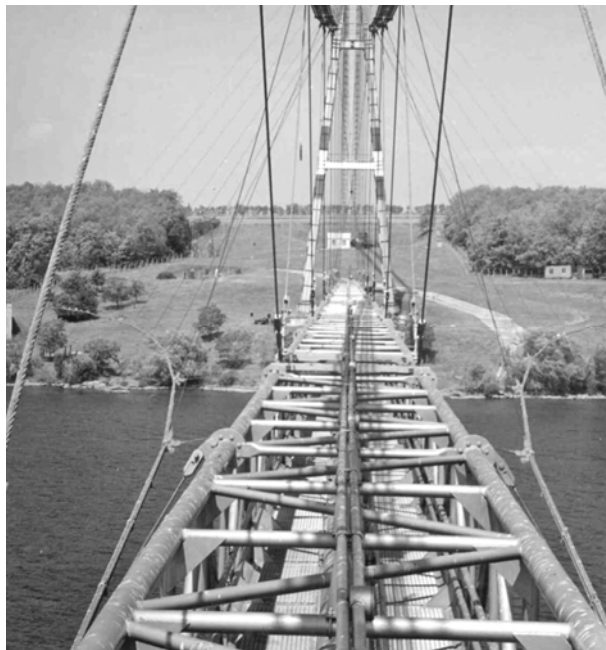
Рис. 4. Общий вид моста. Верхний пояс и наклонные подвески висячих ферм, балка жесткости, пилон, ветровая ферма

Висячие фермы с треугольной решеткой разбиты на 24 панели по 30 м каждая. Высота фермы в середине пролета 8,1 м, у пилона 84,1 м. Расстояние между фермами 2,8 м.

Верхний пояс каждой висячей фермы (несущий кабель) состоит из 6-ти основных канатов диаметром 71,5 мм и одного дистанционного каната. Кабели опираются на седловидные опоры пилонов и переходят в береговые оттяжки.

Раскосы (наклонные подвески) висячих ферм выполнены из одиночного каната диаметром 39,5 мм. Раскосы со стороны балки жесткости оканчиваются винтовыми стяжками для регулировки натяжения наклонных подвесок.

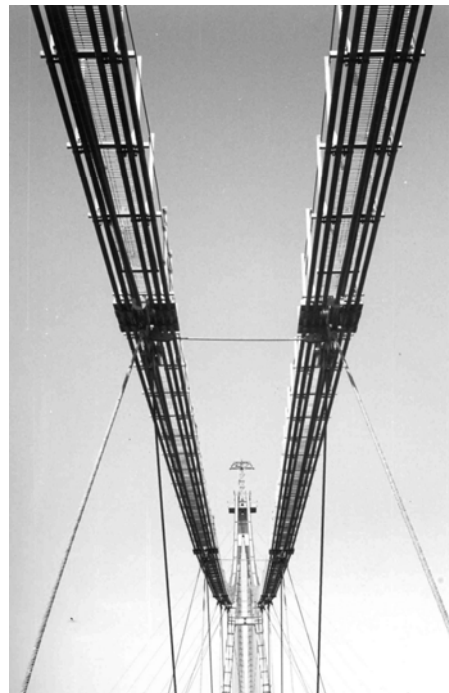
Рис. 5. Пилон. Кабели и наклонные подвески висячих ферм

Пилоны выполнены в виде рамы с наклонными стойками. Высота пилона 87 м, ширина 17 м. Стойки выполнены в виде пространственных элементов из 2-х сварных двутавров. Стойки связаны 2-мя промежуточными ригелями.

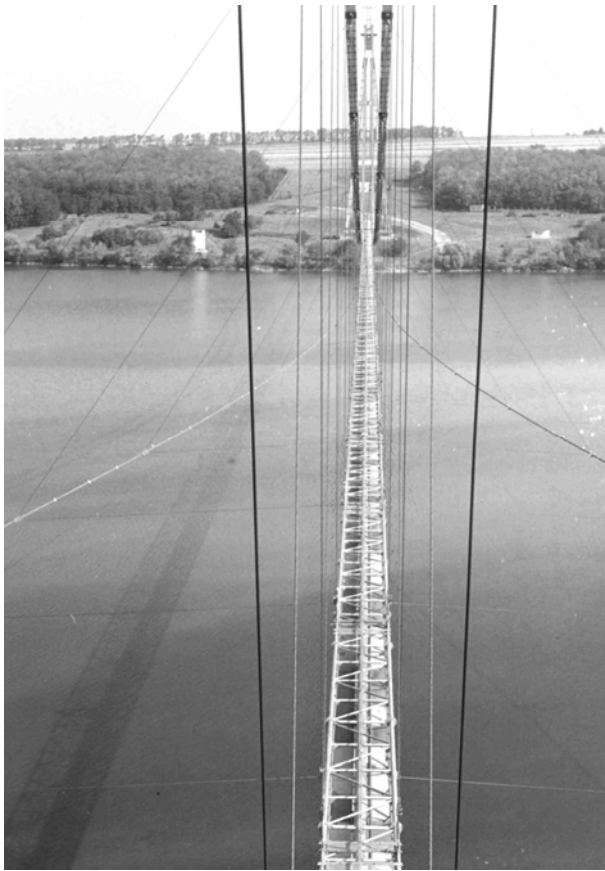
Вертикальные висячие фермы и горизонтальные ветровые фермы объединены в пространственную систему наклонными оттяжками, балкой жесткости и поперечными (в 4-х сечениях по длине моста) крестовыми связями и растяжками из канатных элементов (рис. 6).

Рис. 6. Наклонные подвески и балка жесткости

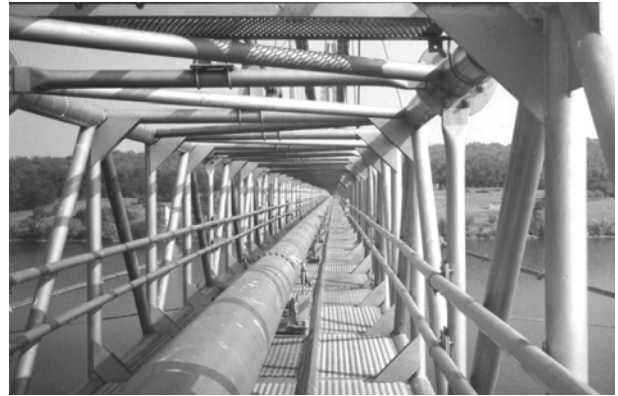
Балка жесткости представляет собой пространственную решетчатую конструкцию, состоящую из 2-х вертикальных ферм, верхние пояса которых соединены связевой фермой, и системы поперечных и продольных балок в уровне нижних поясов вертикальных ферм

(рис. 7). Продольный профиль балки жесткости выполнен по плавной кривой со строительным подъемом. В уровне нижнего пояса на поперечных балках через каждые 12 м установлены тороидальные роликовые опоры. На них опирается трубчатый кожух диаметром 530 мм, внутри которого помещен аммиакопровод.

Рис. 7. Общий вид балки жесткости

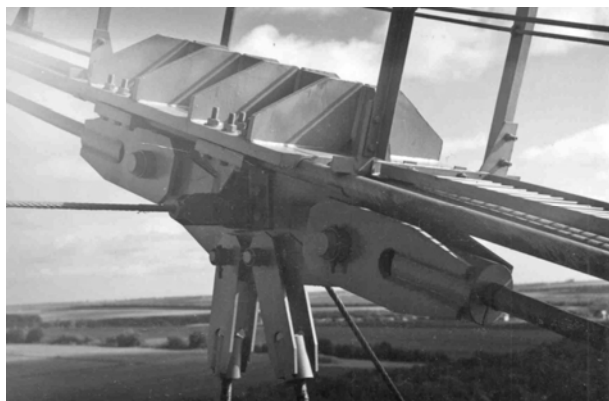
Узловые соединения несущего кабеля с наклонными подвесками выполнены посредством 2-х деталей, обжимающих канаты (по 3-и каната), соединенных стяжными высокопрочными болтами. К стяжным деталям крепятся фасонки подвесок (рис. 9). К фасонкам балки жесткости подвески крепятся при помощи винтовых стяжек.

Рис. 9. Узел верхнего пояса висячей фермы

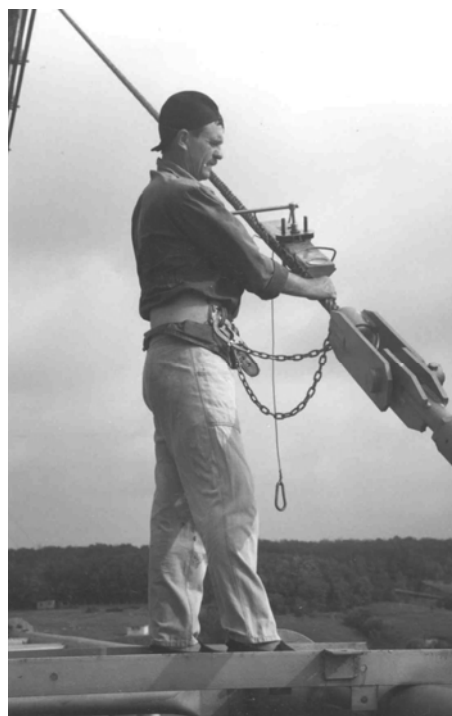
С момента ввода моста в эксплуатацию и до настоящего времени (около 30 лет) институт «Днепрпроектстальконструкция» ведет систематическое наблюдение и исследование действительной работы несущих металлических конструкций, узлов и соединений. В состав исследований входило: определение фактического состояния конструкций и напряженно-деформированного состояния элементов и моста в целом, измерение динамических параметров конструкций, натяжения элементов висячей системы (рис. 10), натяжения высокопрочных болтов (рис. 11).

Рис. 10. Измерение усилий в наклонных подвесках с помощью накладных динамометров

В 1999 г., т.е. спустя 20 лет после ввода в эксплуатацию, впервые было установлено падение натяжения на 18 % в 34-х наклонных подвесках, а это 1/3 общего количества подвесок вертикальной висячей фермы. Исключение из работы столь значительного количества подвесок (усилия натяжения меньше проектного 40 кН) могло привести к снижению аэродинамической устойчивости. При этом в 30 наклонных подвесках обнаружено, что практически исчерпана длина свободной резьбы винтовых стяжек. Это обстоятельство потребовало разра-

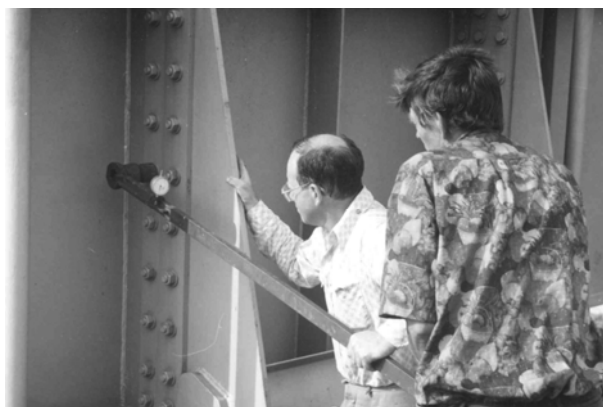
Рис. 11. Измерение усилий в высокопрочных болтах
