К. Ф. Боряк, д.т.н., М. А. Манзарук, М. А. Гуцалюк*Одесская государственная академия технического регулирования и качества, г. Одесса***МЕТРОЛОГИЧЕСКИЙ НАДЗОР ЗА ОБЕСПЕЧЕНИЕМ ЕДИНСТВА ИЗМЕРЕНИЙ ПРИ РЕМОНТЕ ГИДРАВЛИЧЕСКИХ ГАСИТЕЛЕЙ КОЛЕБАНИЙ ПОДВИЖНОГО СОСТАВА НА ОДЕССКОЙ ЖЕЛЕЗНОЙ ДОРОГЕ**

Рассматривается проблема низкого качества ремонта гидравлических гасителей колебаний в локомотивном депо Котовск, анализируются причины сложившейся ситуации и возможные пути ее улучшения.

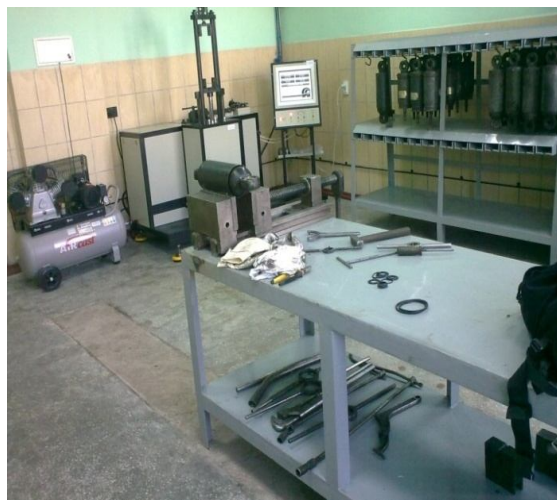
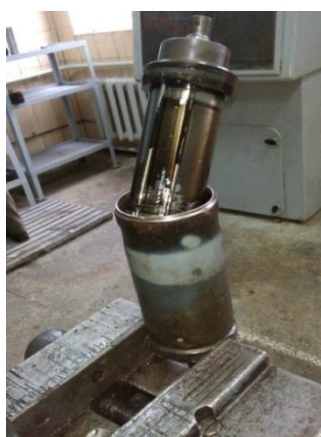
1. Слесарные тиски (2 шт.) и набор слесарного инструмента – для осуществления сборки-разборки гасителей (рис. 1).

Рисунок 1 – Цех по ремонту гидравлических гасителей колебаний в локомотивном депо Котовск Одесской железной дороги: а) общий вид рабочего места; б) слесарные тиски набор инструмента для осуществления операций по сборке-разборке

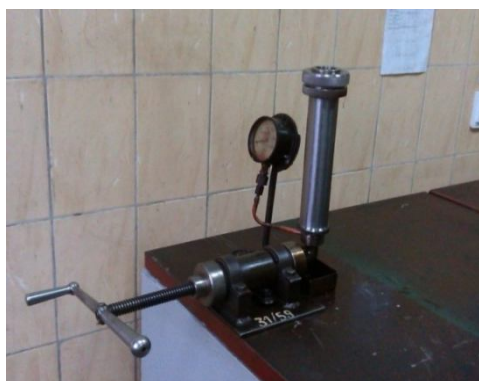
2. Самодельное устройство для проверки и регулировки величины давления срабатывания перекрывающего клапана (очевидно, кустарного производства, так как отсутствует: паспорт и свидетельство о поверке манометра) (рис. 2).

Рисунок 2 – Технологическое устройство для проверки и регулировки величины давления срабатывания перекрывающего клапана, изготовлено самими работниками депо

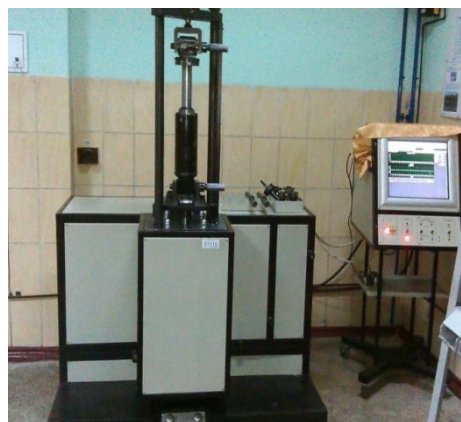
3. Испытательный стенд марки «ИГК-90.1» (2011 года выпуска, производство Украина, производитель ЧМП «КОМПРО», аттестат №02/1057 действует до 07.06.2013 г.) для испытаний гасителей после ремонта (рис. 3).

Рисунок 3 – Стенд марки «ИГК-90.1» для испытаний гасителей после ремонта (2011 года выпуска, производство Украина, производитель ЧМП «КОМПРО»)

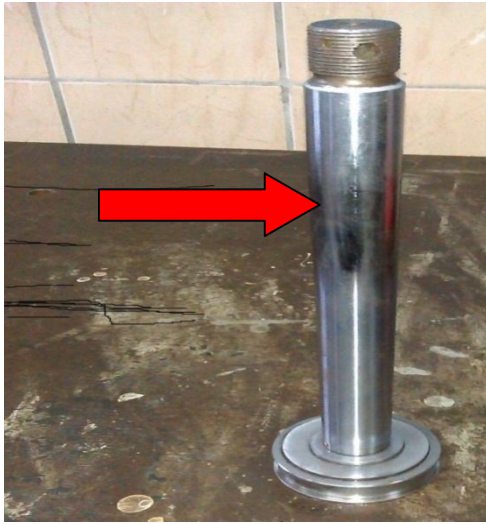
Наши первичные субъективные ощущения требуют подтверждения конкретными фактами, в поисках которых мы продолжили исследования. Во время испытаний гасителя на стенде было установлено, что при перемещении штока на его хромированной поверхности отсутствует масляная пленка. При визуальном осмотре наружной хромированной поверхности штока других образцов гасителей везде в рабочей зоне

перемещения штока были обнаружены следы перекала металла (следы почернения) - результат воздействия высокой температуры, которой подвергается масло и сам гаситель при эксплуатации на электровозе (рис. 4).

Рисунок 4 – Следы перекала металла - следы почернения в рабочей зоне перемещения штока были обнаружены при разборке гасителя типа 677000

Можно смело утверждать, что причиной наблюдаемого эффекта является отсутствие на трущихся металлических поверхностях деталей гасителя масляной пленки, которая может разрушаться под воздействием температуры в следующих случаях:

- 1) из-за низкого качества самого масла;
- 2) из-за используемых при ремонте низкого качества материалов уплотнительных деталей: резинового сальника для штока или поршневого кольца, которые могут заменяться в ходе ремонта гасителей.

А что тогда говорить про эксплуатацию гасителя с таким маслом на электровозе? Ведь в реальных условиях эксплуатации рабочий температурный диапазон гасителя с маслом, судя по оставшимся следам перегрева металла на штоке гасителя (рис. 4), явно выше рекомендуемого для проведения испытаний.

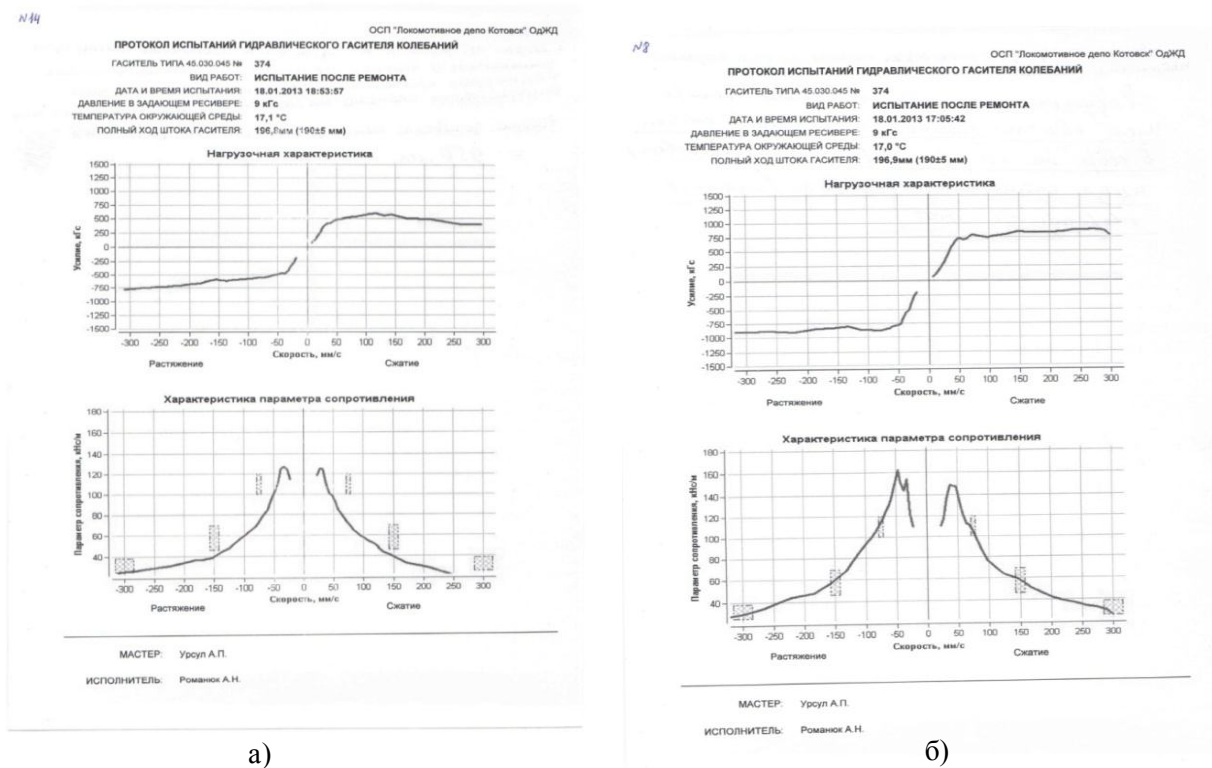
Комиссией было установлено наличие в депо и первого, и второго случая. Низкое качество используемого масла было подтверждено экспериментально с помощью испытательного стенда «ИГК-90.1». С его помощью были получены протоколы испытаний одного и того же гасителя № 374 типа КВЗ с разной вязкостью залитого масла (сравнивалось фирменное заводское масло и то, которое поставляется в депо) при одинаковой температуре самого гасителя 17 °С (рис. 5).

Рисунок 5 – Сравнительный анализ работы гасителя типа 45.030.045 (КВЗ) с демпфирующей жидкостью различной вязкости: а) с низкой вязкостью (масло со склада в депо) - кривая параметра сопротивления проходит ниже нормированных значений; б) с высокой вязкостью (заводская демпфирующая жидкость) - кривая параметра сопротивления проходит по центру нормированных значений

Протоколи а) и б) показали существенную разницу значений величины параметра сопротивления и его зависимость от качества используемого масла. В первом случае гаситель следует забраковать из-за несоответствия нормативным значениям, а во втором тот же самый гаситель находится «в норме» и пригоден к эксплуатации.

высокая и даже в этих условиях, полученные диаграммы указали на непригодность к эксплуатации гасителя с залитым маслом со склада депо (рис. 5).

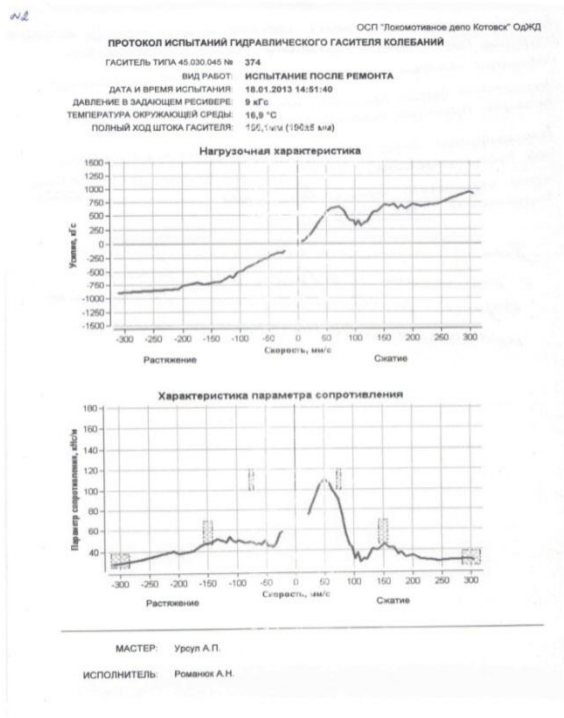
В отсутствие на складе новых клапанных пружин для гасителей типа КВЗ, слесаря вынуждены их менять на не кондиционные (рис. 7, а).

В депо отсутствует технологическое устройство для проверки и калибровки пружин по длине и сопротивлению. Следствием чего процедура регулировки величины давления срабатывания клапанов по заданному в инструкции [1] нормированному значению (например, для гасителей типа КВЗ на уровне 45 кгс/см^2) не может быть выполнена из-за «просадки» пружин, а в случае принудительного выполнения этого условия приводит к тому, что гаситель № 983 типа КВЗ при испытаниях на стенде не входит в нормированные значения по параметру сопротивления (рис.7, б). В результате чего слесарь снова вынужден подстраиваться под износ клапанной пружины и отрегулировать значение величины давления срабатывания клапанов на более низком уровне $30\text{?}35 \text{ кг/см}^2$.

Рисунок 7 – Влияние не кондиционных клапанных пружин на значение величины параметра сопротивления гасителя: а) набор клапанных пружин; б) полученный протокол испытаний

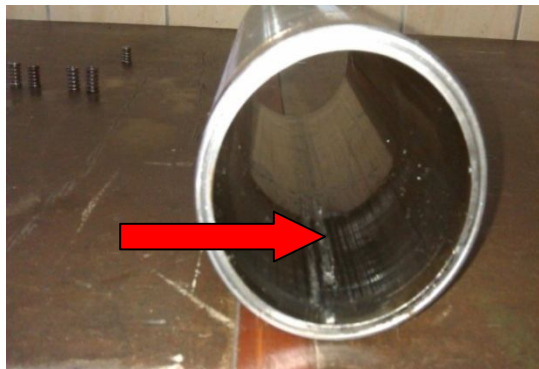
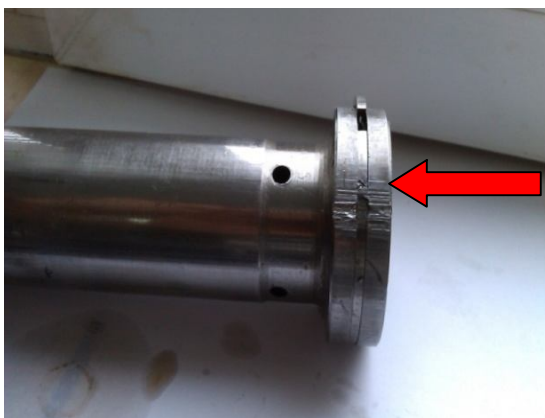
Следует акцентировать внимание на то, что у работников ремонтного цеха отсутствуют средства измерительной техники (СИТ) для осуществления контроля геометрических размеров не только клапанных пружин, но и контроля поршневых колец, калиброванных клапанных шайб, калиброванных пазов в клапанах и т.п. В результате поршневые кольца с превышающим установленную норму ($\leq 0,5 \text{ мм}$) зазором продолжают и дальше эксплуатировать. Последствия этого легкомысленного отношения к зазору поршневых колец вполне предсказуемы – по мере увеличения зазора, в месте разреза поршневого кольца, его острые края, словно абразив постепенно выгрызают дорожку на внутренней хромированной поверхности гильзы цилиндра, и, в конце концов, поршневое кольцо заклинивает, оставляя при этом следы деформации хромированной поверхности (каверны) штока (рис. 8).

Рисунок 8 – Следы деформаций на поверхности конструктивных деталей, оставленных поршневым кольцом: а) на гильзе; б) на штоке

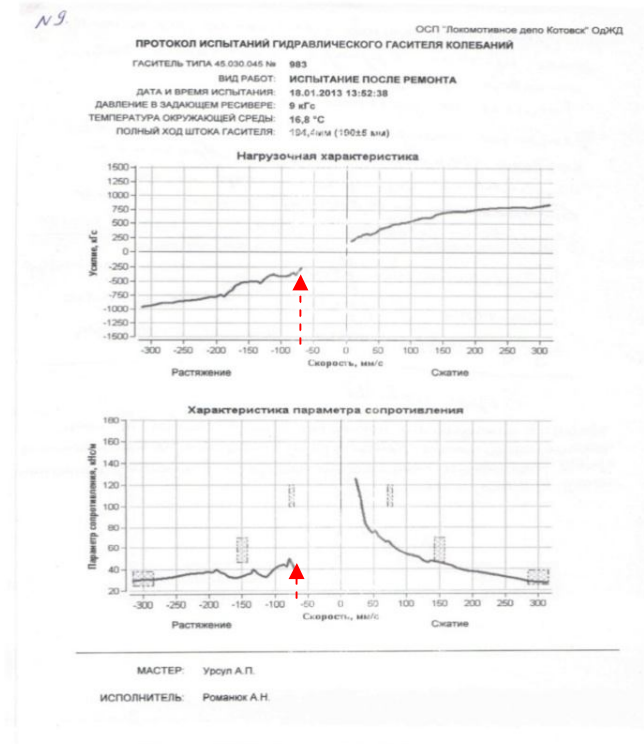
В подтверждение сказанного, в первый день работы комиссии в депо при испытаниях гасителя № 983 КВЗ на стенде произошло его заклинивание (рис. 9).

Рисунок 9 – Протокол испытаний гасителя №983 типа КВЗ, у которого в процессе испытаний заклинило поршневое кольцо

На диаграмме из протокола испытаний отчетливо видно, как графики параметра сопротивления и усилий остановились на скорости **75 мм/с** - момента заклинивания. При разборке гасителя полностью подтвердилось наше предположение – у металлического поршневого кольца измеренная величина зазора оказалась равной **5 мм!**

Вывод: из-за поршневого кольца с большим износом весь гаситель пришел в негодность, так как с поврежденной хромированной поверхностью гильзы цилиндра и штока его дальнейшая эксплуатация не возможна.

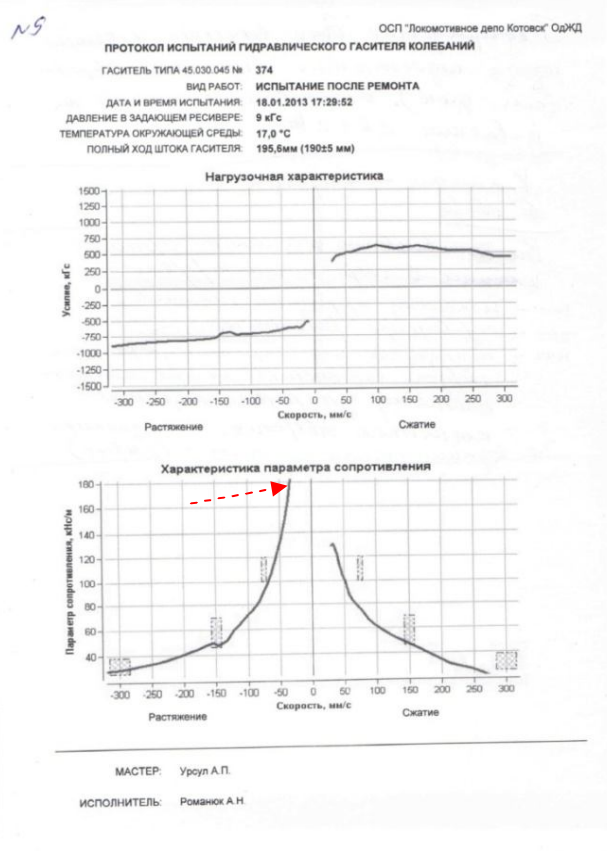
Еще один пример, как отсутствие СИТ влияет на качество производимого ремонта. Из протокола испытания гасителя № 374 типа КВЗ видно, что данный гаситель не годится к эксплуатации из-за отклонений кривых графиков от контрольных точек (рис. 10).

Вскрытие показало, что перепускные пазы на крышке верхнего клапана из-за износа толщины самой крышки (возможно после многократной притирки в ходе предыдущих

ремонт) имеют малые геометрические размеры (рис. 11), что и привело на малых скоростях движения поршня к резкому завышению параметра сопротивления в режиме растяжения гасителя.

Рисунок 10 – Протокол испытания гасителя № 374 типа КВЗ с дефектом нижнего клапана

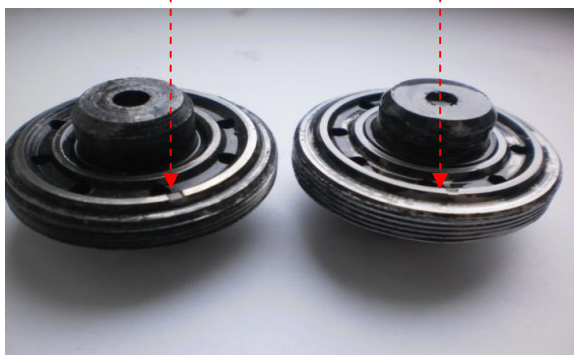
перепускные пазы на крышке клапана:
нормальные **изношенные**

Рисунок 11 – Верхний и нижний клапаны гасителя № 374 типа КВЗ

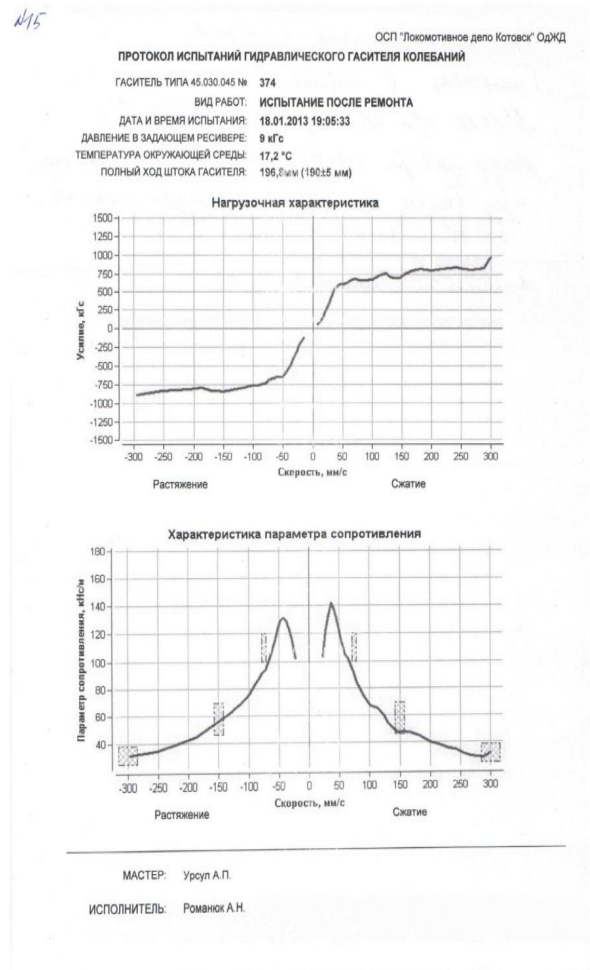
Рисунок 12 – Протокол испытания гасителя №374 типа КВЗ после ремонта

В подтверждение нашей гипотезы заменили изношенную клапанную крышку на новую и провели повторные испытания. Полученный протокол с результатами повторных испытаний полностью подтверждает наши предположения - гаситель пригоден к эксплуатации (рис. 12).

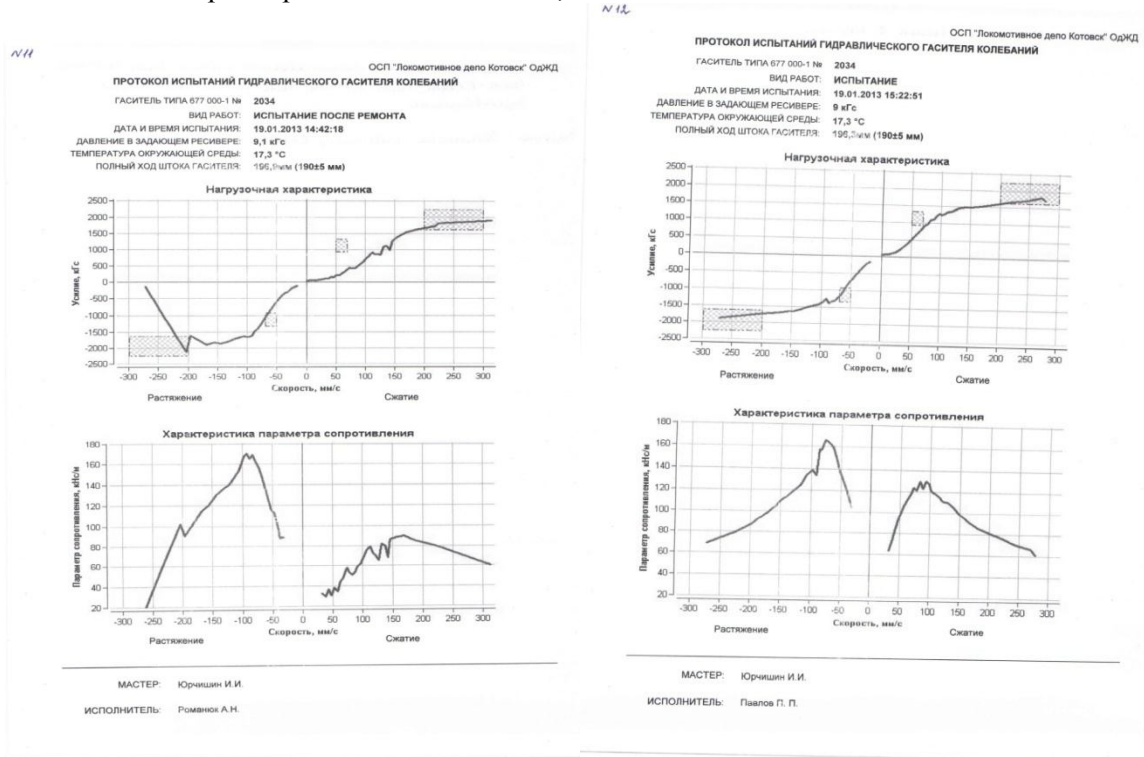
Другой наглядный пример. При испытании практически нового (2011 год выпуска) гасителя № 2034 типа 677.000 графики из протокола (рис. 13, а) указали на его непригодность к эксплуатации.

Разборка гасителя показала, что это заводской брак, допущенный при сборке, в котором из четырех калибровочных клапанных шайб (2 шт. по 0,13 мм и 2 шт. по 0,10 мм) одна из них оказалась меньше допустимого размера толщиной 0,07 мм. После ее замены на шайбу с размером толщины 0,10 мм все показания гасителя при испытании его на стенде вошли в норму (рис. 13, б).

Рисунок 13 – Сравнение протоколов испытаний гасителя типа 677.000 с набором клапанных регулировочных шайб различной толщины:

а) 2 шт. = 0,13 мм; 1шт. = 0,10 мм; 1шт. = 0,07 мм – гаситель не пригоден;

б) 2 шт. = 0,13 мм; 2шт. = 0,10 мм – гаситель пригоден к эксплуатации

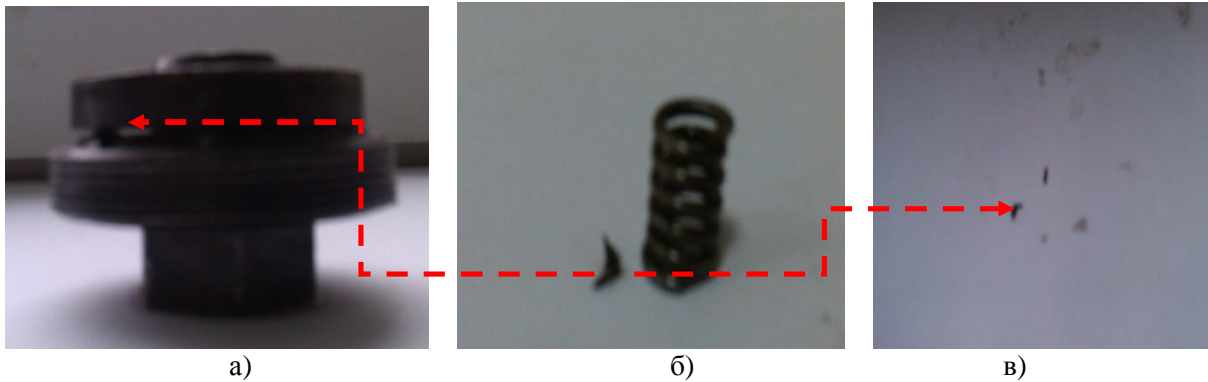
Отсутствие у работников фильтров для механической очистки масла, что приводит к беспрепятственному попаданию твердых частиц внутрь цилиндра гасителя при замене или доливки масла во время ремонта. Тем самым,

нарушаются требования инструкции [3]: «Перед заправлением рабочая рідина повинна бути профільтрована через металеву сітку № 018 ГОСТ 6613-86» (рис. 14).

Рисунок 14 – Последствия плохой механической очистки масла: а) фрагмент заклинивания перепускного клапана; б) осколки не кондиционных клапанных пружин; в) частицы ржавчины из металлической бочки

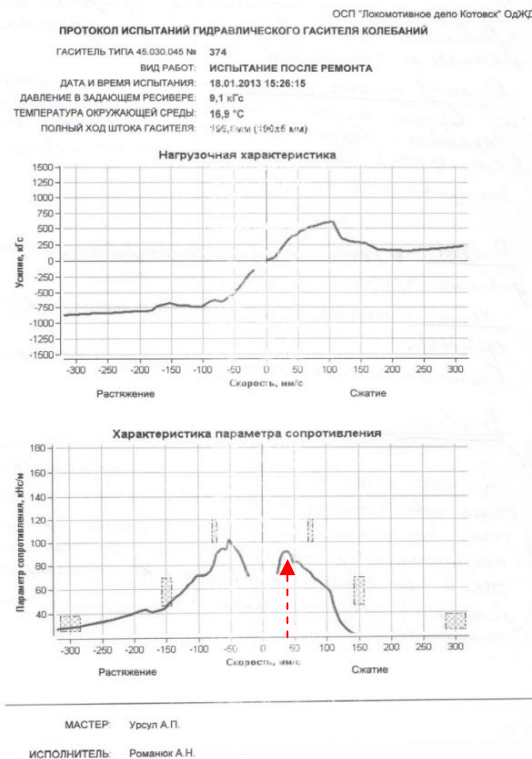
В результате нарушения требований инструкции [3] при выполнении ремонта гаситель № 374 типа КВЗ не проходит испытаний на стенде «ИГК-90.1» и не пригоден к эксплуатации (рис. 15).

Рисунок 15 – Протокол испытания гасителя № 374 типа 45.030.045 (КВЗ), у которого заклинило нижний клапан осколком клапанной пружины

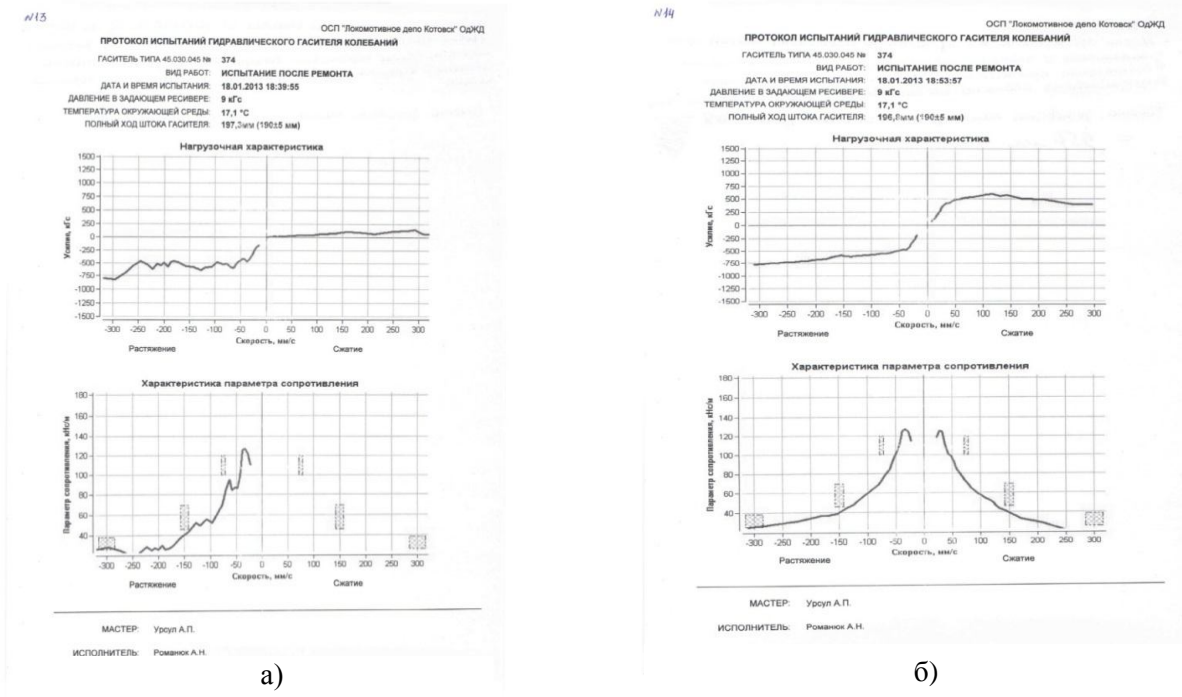
У работников цеха отсутствует мерные емкости, что приводит к большим погрешностям при заливке масла в цилиндр гасителя (0,65 л; 0,9 л; 0,95 л; 1,2 л; 1,4 л). Недолив масла в цилиндр гасителя приводит к отклонению величины параметра сопротивления. Это подтверждается проведенными на стенде испытаниями всех трех типов гасителей с разными уровнями заливки масла (50 % и 90 %), на примере гасителя № 374 типа КВЗ (рис. 16).

Рисунок 16 – Сравнение протоколов испытаний гасителей с разным уровнем масла:
а) 50% от нормы; б) 90% от нормы
