**АВАРІЙНИЙ СТАН ОПОРИ МОСТА ТА ЇЇ ПІСЛЯАВАРІЙНЕ
ВІДНОВЛЕННЯ**

**Описаний аварійний стан проміжної одностовпчатої опори моста,
спричинений дефектом бетонування її стовпа, його ліквідація та
підсилення аварійної опори**

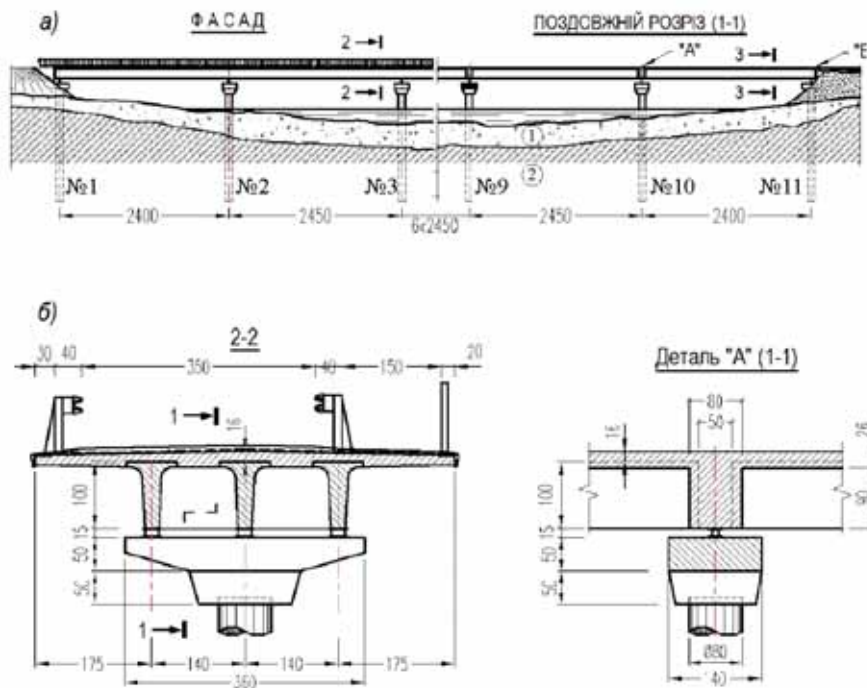
Рис. 2. Конструкція моста з балково-нерозрізною прольотною будовою
а – загальний вид; б,в – поперечний переріз в прольоті і на опорі

При випробуваннях опори №3 (рис.2,3) після встановлення над нею одного самоскида через 20 хв. його витримки опора просіла на 3,5 см і її наземна частина нахилилась в площині моста в сторону опори №4 на 2,0...2,5 см. Після цього подальше навантаження було припинене, а навантаження I-го етапу зняте з опори. Не дивлячись на це, деформація опори продовжувалась під дією власної ваги прольотних будов і протягом декількох годин осідання досягло величини 35...40 см з нахилом надземної частини в площині моста на рівні площини руйнування до 20...22 см. До цього часу під примикаючі до даної опори суміжні прольоти були підведені тимчасові металеві опори

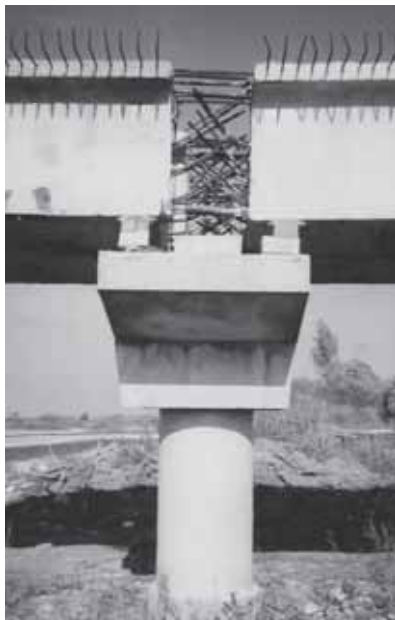
Рис. 3. Проміжна опора з обпертими на тимчасові дерев'яні бруски балками суміжних прольотів і прямими і відігнутими випусками арматури з торців балок
