## АНАЛИЗ ПРИЧИН ОТКАЗОВ НЕСУЩИХ КАРКАСОВ ИЗ СТАЛЬНЫХ ХОЛОДНОФОРМОВАННЫХ ПРОФИЛЕЙ

### FAILURE CAUSES ANALYSIS OF LOAD-CARRYING FRAMEWORKS MADE OF COLD-FORMED PROFILES

*д.т.н, профессор Пичугин С.Ф., к.т.н., доцент Семко В.А., к.т.н., доцент Склярченко С.А., аспирант Прохоренко Д.А. (Полтавский национальный технический университет имени Юрия Кондратюка)*

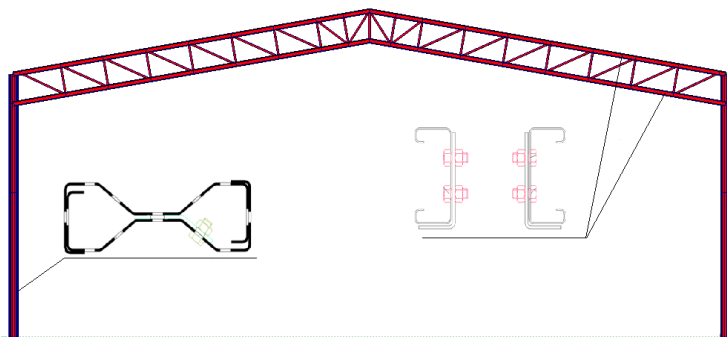
**Изложение основного материала.** На протяжении 2013 года произошли две аварии к выяснениям причин которых были привлечены авторы данной работы. В первом случае произошло полное обрушение каркаса складского здания. Конструктивное решение здания – однопролетный каркас с двускатной фермой с параллельными поясами (рис. 1). Сечение колонн их двух  $\Sigma$ -профилей «в коробочку». Пояса фермы выполнены из двух С-профилей (рис. 1), стойки и раскосы фермы - из одиночных С-профилей расположенных между профилями поясов.

Рисунок 1. Поперечный каркас здания

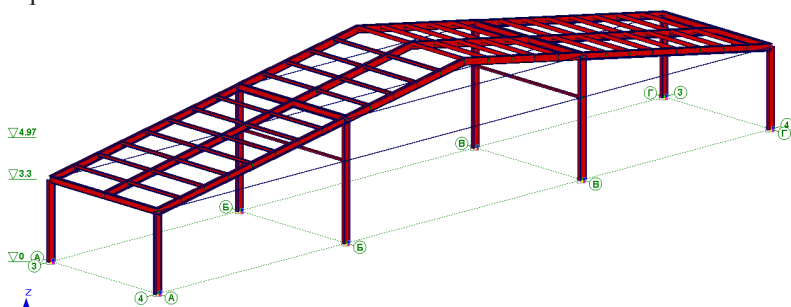
Вторая аварийная ситуация сложилась так же в складском здании, однако в данном случае обрушения несущих конструкций удалось избежать путем вовремя принятых мер по усилению. Складское здание представляет собой трехпролетный каркас (см. рис. 3). Шаг колонн составляет 6 м, шаг стропильных балок – 3 м. Между колоннами так же установлены подстропильные балки. Весь каркас выполнен из стальных холодноформованных профилей С- и П-образного сечений.

Рисунок 3. Фрагмент каркаса здания

Аварийная ситуация на объекте сложилась практически сразу после монтажа ограждающих конструкций. Стропильные балки, опирающиеся на подстропильные конструкции, прогнулись без снеговой нагрузки на величину превышающую допустимый прогиб (рис. 4).
