Вирішальні чинники довготривалого естетичного вигляду відновлення композитними матеріалами. Опис випадку

Determining Factors that Decide about Long-lasting Aesthetics of Restorations Using Composite Material. Case Report

Резюме У статті розглядається випадок посттравматичного відновлення передніх зубів верхньої та нижньої щелепи з застосуванням композитного матеріалу Filtek Ultimate.

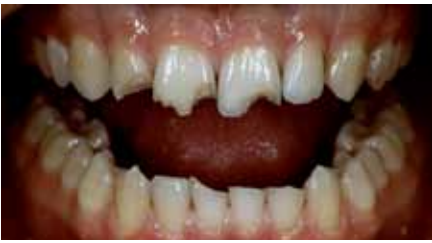
Стан зубів пацієнта видно на мал. 1. Під час візиту підтверджено збереження нормальної реакції пульпи всіх передніх зубів верхньої та нижньої щелепи на температурні подразники. Не виявлено жодних відхилень від норми, крім істотного ушкодження твердих тканин.

Мал. 1. Обсяг ушкодження зубів верхньої та нижньої щелепи внаслідок травми

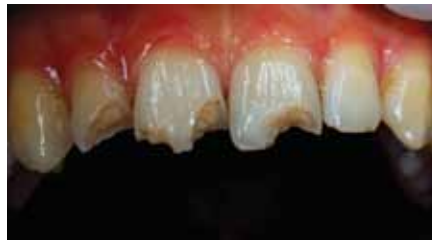
Мал. 2. Ушкодження різців 12, 11 та 21. Видно нерівні краї та зміну кольору твердих тканин ушкоджених зубів. Пацієнта в період інтенсивної терапії тривалий час інтубували, що призвело до пересушування тканин та утворення осадів-змін кольору

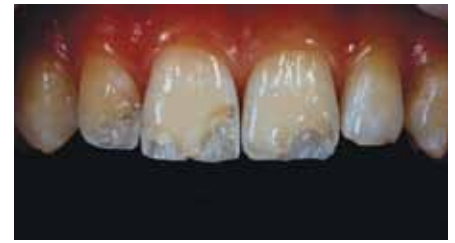
Мал. 3. Стан після відтворення ділянки піднебінної емалі методом «подушечки пальця»

Перед визначенням кольору поверхню зубів почистили щіточкою та пемзовим порошком. Після цього розпочали відновлення зубів передньої ділянки верхньої щелепи. Характер травми, який образно можна охарактеризувати, як розбиту кераміку, спричинив утворення гострих контурів та послаблення крайових тканин, які не створювали повноцінного фундаменту для відновлення. Необхідно було усунути нестабільні фрагменти емалі зміненого кольору та оголеного дентину (мал. 2). Препарування провели обережно дисками Sof-Lex («3M ESPE») і, після протравлювання поверхні порожнин з відповідним краєм, нанесли бондингову систему Single Bind («3M ESPE»), а потім масою, яка імітує емаль кольору A2 відтворили шар піднебінної емалі (мал. 3). У аналізованому випадку обсяг порожнини уможливив спрощення процедури та застосування т. зв. техніки подушечки пальця (основною для моделювання є целулоїдна

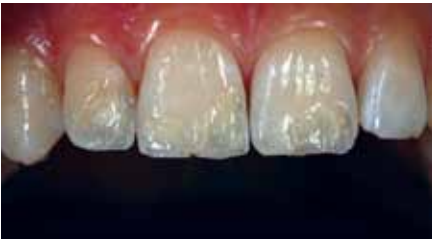
Мал. 4. Вигляд після нанесення та полімеризації дентинових мас

смужка, підтримувана подушечкою пальця лікаря). Додатково слід було врахувати симетричне ушкодження коронки різців нижньої щелепи та відсутність правильних співвідношень, які уможливають отримання кінцевого результату. На створену поверхню пошарово наносили матеріали, які імітують дентин, а також маси середньої прозорості (body) (мал. 4, 5). Після отримання потрібної товщини шару у ділянці ріжучого краю нанесли прозоріший матеріал (мал. 6). Останній шар становила маса, що імітувала емаль, якій надали фактуру, адекватну внутрішнім структурам.

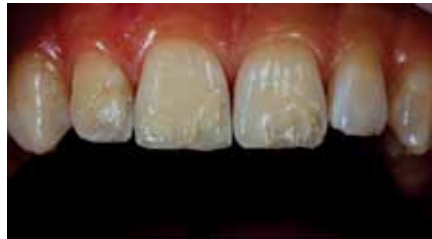
Мал. 5. Дрібне коригування масами з прозорістю body – зміна освітлення зміцнює переконаність, що колористика є відповідною

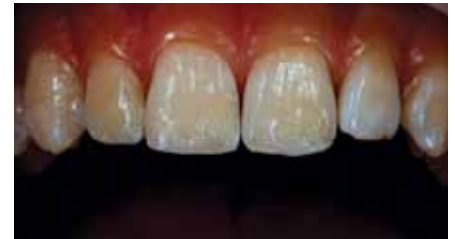
Мал. 6. Моделювання ефекту прозорості в ділянці ріжучого краю емалевою масою

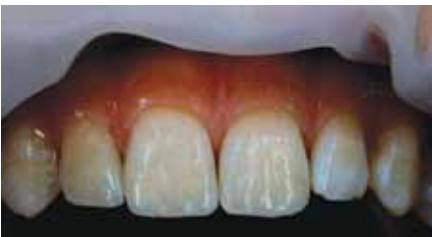
Мал. 7. Відтворення елементів природної фактури поверхні емалі

Після полімеризації нанесених шарів провели незначне коригування форми та контурних ліній, також нанесли горизонтальні лінії на поверхні, які імітували ефект природної фактури емалі, притаманної особам молодого віку (мал. 7, 8). Після перевірки артикуляційних умов провели фінішне полірування поверхні відновлень. Розсіювання світла, ступінь прозорості та відповідність кольору видавались успішними (мал. 9).

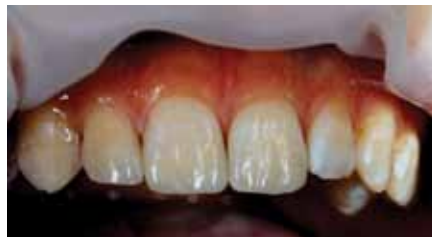
Мал. 8. Обробка поверхні – полірування

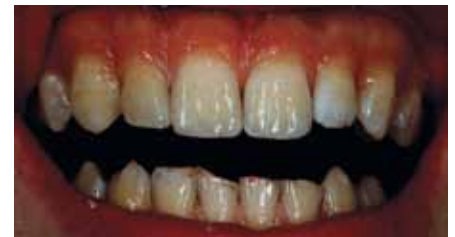
Мал. 9. Кінцевий результат з ще помітними слідами кальки на різцях нижньої щелепи

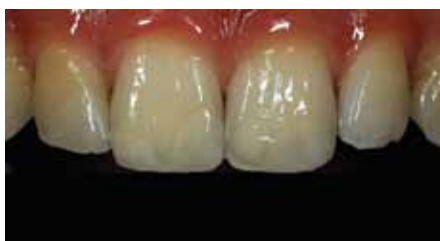
Як уже згадувалось, мета відвідання – перевірка відновлення різців верхньої та нижньої щелепи. Уже з першого погляду помітна невідповідність кольору відновлення передніх зубів верхньої щелепи (мал. 10). Слід зазначити, що недосконалість відновлення була помітною тільки під пев-

Мал. 10. Перший погляд під час контрольного відвідування

ним кутом, решта складових не викликала естетичних застережень. Однак, пріоритетом у лікуванні було відтворення різців нижньої щелепи. Тому коригування помилки, після узгодження з юним пацієнтом та його мамою, відтермінували. Отриманий завдяки цьому час уможливив проведення докладного аналізу існуючої ситуації. Першим етапом було віртуальне коригування, що значно полегшило створення схеми внесення поправок. Основою, звичайно, було усвідомлення допущеної помилки. Аналіз виявив невідповідність кольору на ділянці переходу твердих тканин у пломбу. Проте, цей дефект був «втиснутий» усередину відновлення з одночасним збереженням повної відповідної колірної адаптації емалевих мас композиту. Виразно помітна межа між внутрішнім шаром пломби та власними тканинами пацієнта була результатом неврахування значного пересушування структур зубів. Після завершення відновлення та «закриття» зубів відновились їх нормальне зволоження, яке супроводжувалось зниженням світлості та збільшенням прозорості. Гротескний ефект поглибив прозорий шар емалі відновлення. Ефект невідповідного, надмірно світ-

лого кольору, спричинений застосуванням занадто товстого шару невідповідно підібраної щодо світлості маси, яка імітувала дентин – використали масу А2D, замість відповідної у цьому випадку А3D. Якщо б застосували масу середньої прозорості – body – такого ж кольору А2В, ймовірно отримали б непомітну межу з'єднання мас з ефектом прояснення центральної частини коронок зубів 11 та 21. Специфіка відновлення композитними матеріалами пошарового нанесення багатоступеневої прозорості потребувала підбору методики коригування. А оскільки було встановлено причину помилки та методику її усунення, залишалось, засукавши рукави, це зреалізувати (мал. 11). І хоча кожен день збільшував навички інтерпретації кольорів та прозорості матеріалу, тобто підвищувалась ймовірність досягнення бажаного кінцевого результату, однак попередня невдача наклала відбиток і на подальше коригувальне лікування. Оскільки на першому прийомі досягли правильної форми та артикуляційних умов відновлення, коригування не стосувалося шару піднебінної емалі та половини товщини шару

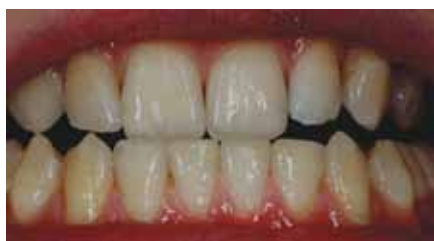
Мал. 11. Початковий стан до коригування

маси низької прозорості. Матеріал, застосований для реконструкції, усували обережно з губної сторони – до шару повністю непомітного переходу кольору у власні тканини. Щоби зменшити ятрогенне пошкодження, застосували процедуру очищення поверхні, а потім надання матовості диском – з метою визначення меж композитного матеріалу (мал. 12). Досконала гладкість поверхні та майже непомітна межа матеріал/природні тканини, навіть після висушування поверхні, створює високий ризик збільшення обсягу препарування. Завдяки нанесенню матовості уникнули ненавмисного препарування власних тканин зуба (мал. 13). Подальше препарування проводили із застосуванням алмазного бора з дрібним напленням та турбінної установки з водяним охолодженням (мал. 14). Періодично поверхню висушували з метою контролю пролягання лінії локалізації матеріалу. Після усунення приблизно половини товщини шару композитного матеріалу препарування припинили, вважаючи відповідність кольору належною (мал. 15, 16). Поверхню зуба та збереженої частини відновлення підготували для нанесення бондингової системи (мал.

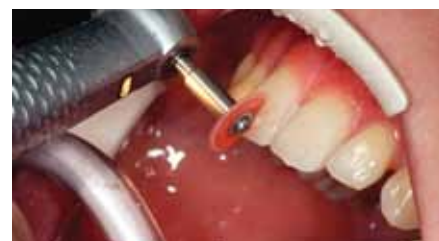
Мал. 12. Нанесення шорсткуватостей на поверхню з метою визначення радіусу композитного матеріалу

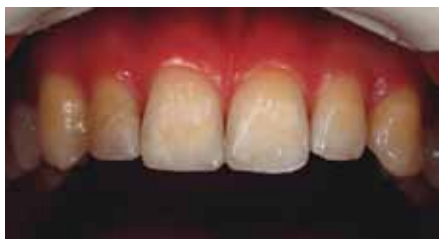
Мал. 13. Матовий матеріал легше відрізнити від природних тканин, уникаючи випадкового збільшення ділянки препарування

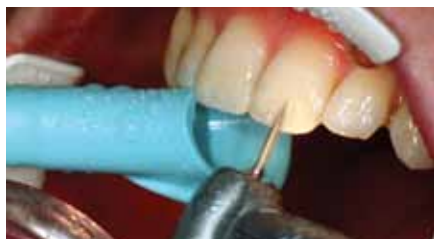
Мал. 14. Подальше препарування алмазним бором

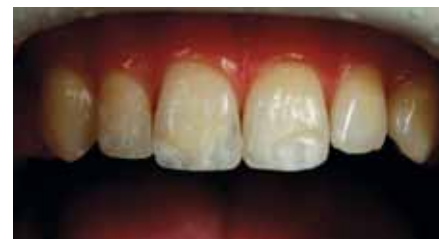
Мал. 15. Вигляд після завершення препарування

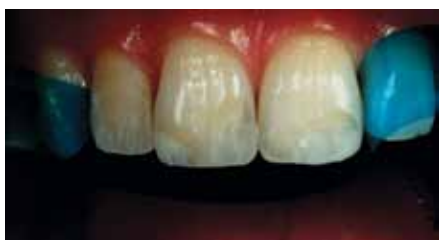
Мал. 16. Захист здорових зубів перед нанесенням протравлювача

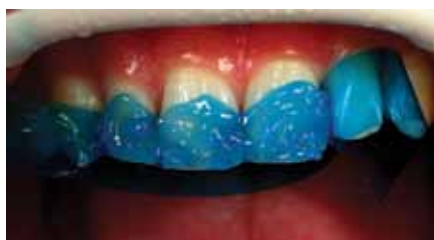
Мал. 17. Нанесення протравлювача

17–20). Після їх полімеризації почали наносити маси з урахуванням необхідності модифікування товщини деяких шарів, а також їх кольору та ступеня прозорості. Щоби покращити маскування межі пломби і природних тканин, окрім традиційного препарування краю, запланували використати властивості маси середньої прозорості – body. У цьому випадку застосували відтінок АЗВ (мал. 21). Зовнішній шар емалі відтворили таким самим матеріалом, як під час першого відновлення, а принцип нанесення не відрізнявся від застосованого попередньо (мал. 22).

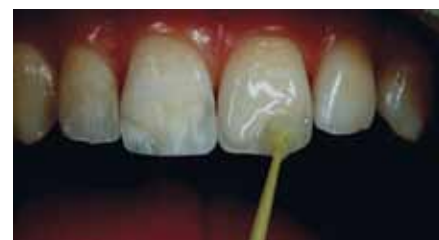
Мал. 18. Нанесення силану

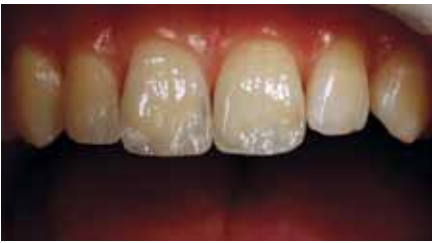
Мал. 19. Поверхні «змащені» силаном

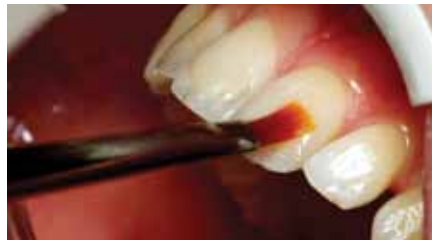
Мал. 20. Нанесення бондингової системи Adper Single Bond 2

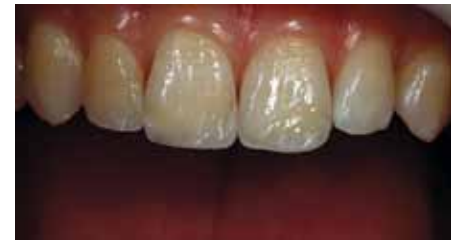
Мал. 21. Після полімеризації бондингової системи наносили у запланованій послідовності маси композитного матеріалу Filtek Ultimate

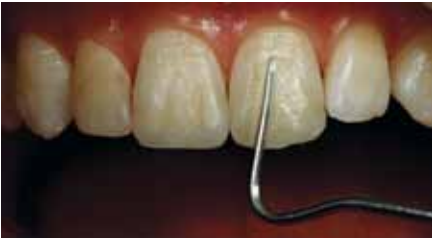
Мал. 22. Моделювання зовнішнього шару – емалева маса

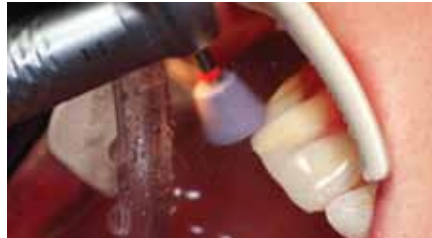
Мал. 23. Обробка поверхні після полімеризації матеріалу

Після остаточної полімеризації обробили та відполірували поверхню відновлення, незначно обмежуючи радіус складності фактури емалі порівняно з виконаною початково (мал. 23–25). Цього разу отриманий результат не викликав застережень (мал. 26–28). Приємною несподіванкою як для пацієнта, так і для лікаря було швидке вирівнювання кольо-

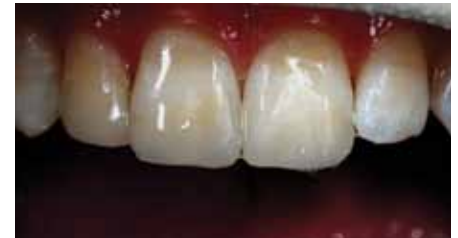
Мал. 24. Проміжний етап обробки

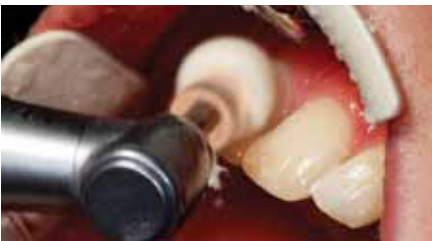
Мал. 25. Надання остаточного блиску повстяними дисками

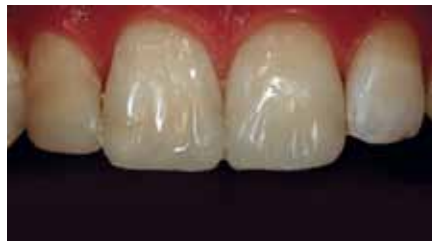
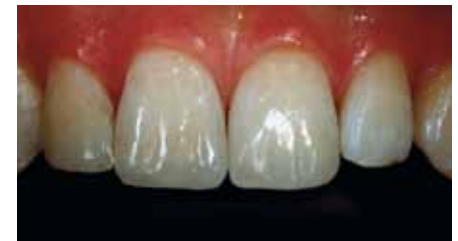
Мал. 26, 27. Кінцевий результат після полірування. Цього разу злегка темніший колір та більша порівняно з власними тканинами прозорість – це найпевніший прогноз успіху

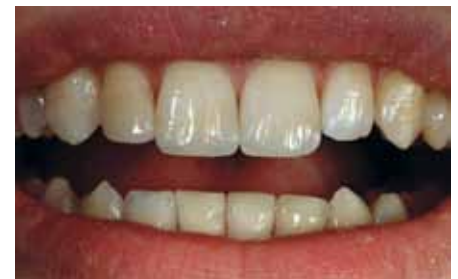
Мал. 28. Порожнина рота «звільненого» пацієнта. Помітна однорідність кольору вже у перші хвилини після завершення лікування
