Й. Й. Лучко¹
А. А. Горбачевська²

ДЕГРАДАЦІЯ ЗАЛІЗОБЕТОННИХ КОНСТРУКЦІЙ ЦЕХІВ НА ЗАВОДАХ ХІМІЧНОЇ ПРОМИСЛОВОСТІ

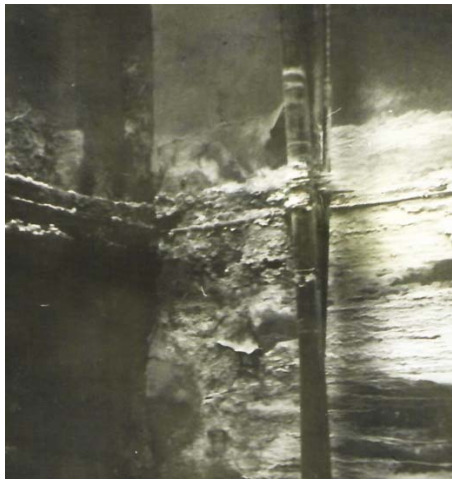
Як приклад, наведемо результати пошкодження будівельних залізобетонних конструкцій на Калуському концерні «Хлорвініл» для різних агресивних середовищ, які описані у звітах [13], [14] та частково представлені на рис.1. Зокрема, на рис.1,*a* зображено руйнування лакофарбового покриття на залізобетонних плитах внаслідок дії вологих газів HCl і Cl₂, а на рис.1,*b* – пошкодження плит у результаті впливу сухого хлору. На рис.1,*c,d* – руйнування ребристих панелей з лакофарбовим захисним покриттям у цеху виробництва чотирьохлористого кальцію та від дії солевої корозії, а на рис.1, *e,f* – показано руйнування опор трубопроводів внаслідок дії сухого хлору. Також даними дослідженнями та досвідом обстежень конструкцій будівель і споруд встановлено, що початок карбонізації бетону та корозії арматури призначені при рН=9 і менше [14]. Як бачимо, у багатьох

Рисунок 1– Характерні типи конструкційних пошкоджень елементів залізобетонних конструкцій на заводах Калуського концерну «Хлорвініл»: *a* – руйнування лакофарбового покриття від газів HCl і Cl_2 ; *b* – в результаті дії сухого хлору; *c* – у цеху чотирьохлористого кальцію; *d* – від дії солевої корозії; *e, f* – руйнування опор трубопроводів від дії сухого хлору.
