Н. Л. Рамм, к.м.н., ассистент кафедры стоматологии детского возраста и ортодонтии УГМА  
 Н. В. Ожгихина, к.м.н., доцент кафедры стоматологии детского возраста и ортодонтии УГМА  
 Е. С. Сорокина, совместитель кафедры стоматологии детского возраста и ортодонтии УГМА

## ДЕМИНЕРАЛИЗАЦИЯ ЭМАЛИ И КАРИЕС ЗУБОВ КАК ОСЛОЖНЕНИЕ ОРТОДОНТИЧЕСКОГО ЛЕЧЕНИЯ ПРИ ИСПОЛЬЗОВАНИИ НЕСЪЕМНОЙ ОРТОДОНТИЧЕСКОЙ АППАРАТУРЫ

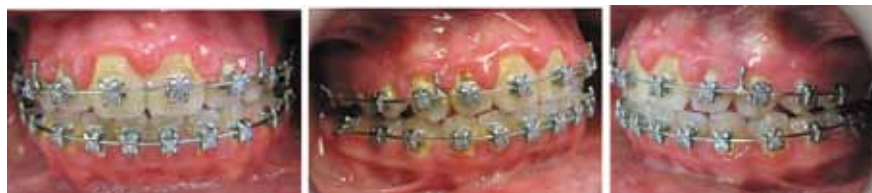
Рис. 3. Дентальные фотографии в день прерывания ортодонтического лечения

В ходе ортодонтического лечения неоднократно наблюдалось пренебрежительное отношение пациентки к соблюдению индивидуальной гигиены полости рта, что проявлялось очень плохим уровнем гигиены полости рта. Врач неоднократно проводил процедуры профессиональной гигиены полости рта, а также беседы о важности поддержания хорошего уровня гигиены с пациенткой и её родителями. Спустя 26 месяцев от начала лечения выявлены: генерализованная деминерализация эмали и кариозные полости без тенденции к ограничению в пришеечных областях зубов 1.3, 1.2, 1.1, 2.1, 2.2, неудовлетворительная гигиена полости рта, обильное количество неминерализованных и минерализованных зубных отложений, генерализованный гипертрофический гингивит, отечная форма (рис. 3).

Было принято решение о прерывании ортодонтического лечения. Проведено снятие брекет-системы с зубов нижней челюсти, фиксация несъемного флекс-ретейнера 3.3—4.3. Спустя 1 неделю проведено снятие брекет-системы с зубов верхней челюсти, фиксация несъемного флекс-ретейнера 1.3—2.3 (рис. 4).

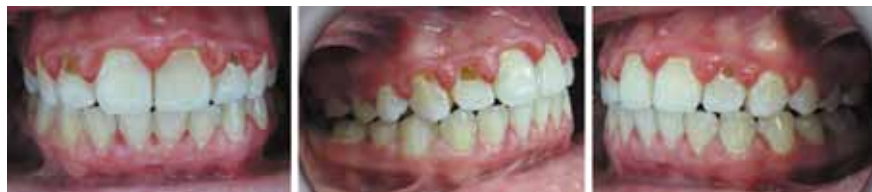
Рис. 4. Дентальные фотографии после дебондинга брекетов. Активный кариозный процесс. Генерализованный гипертрофический гингивит. Неудовлетворительная гигиена полости рта

Пациентка направлена на консультацию и лечение к стоматологу-терапевту. Стоматологом-терапевтом было рекомендовано:

3. Реминерализующая терапия и последующее фторирование эмали с целью минерализации эмали и лечения начального кариеса.

4. Пломбирование кариозных дефектов с использованием профилактических материалов, выделяющих фтор (Vitremet/3 M) (рис. 6).

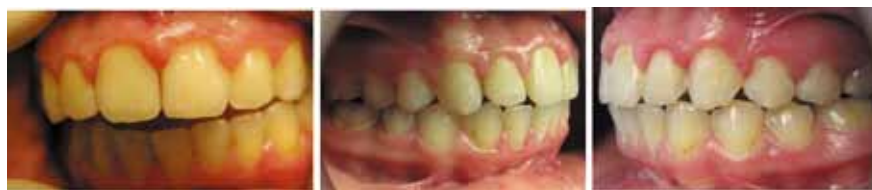
Рис. 6. Дентальные фотографии после лечения кариеса в резах и клыках верхней челюсти
