## КЛІНІЧНИЙ ВИПАДОК

### КЛІНІЧНИЙ ВИПАДОК ЗАСТОСУВАННЯ СИСТЕМИ «ICON-INFILTRANT» В ТЕРАПЕВТИЧНІЙ СТОМАТОЛОГІЇ

Браїлко Н.М., Ткаченко І.М., Водоріз Я.Ю., Марченко І.Я., Лемешко А.В.

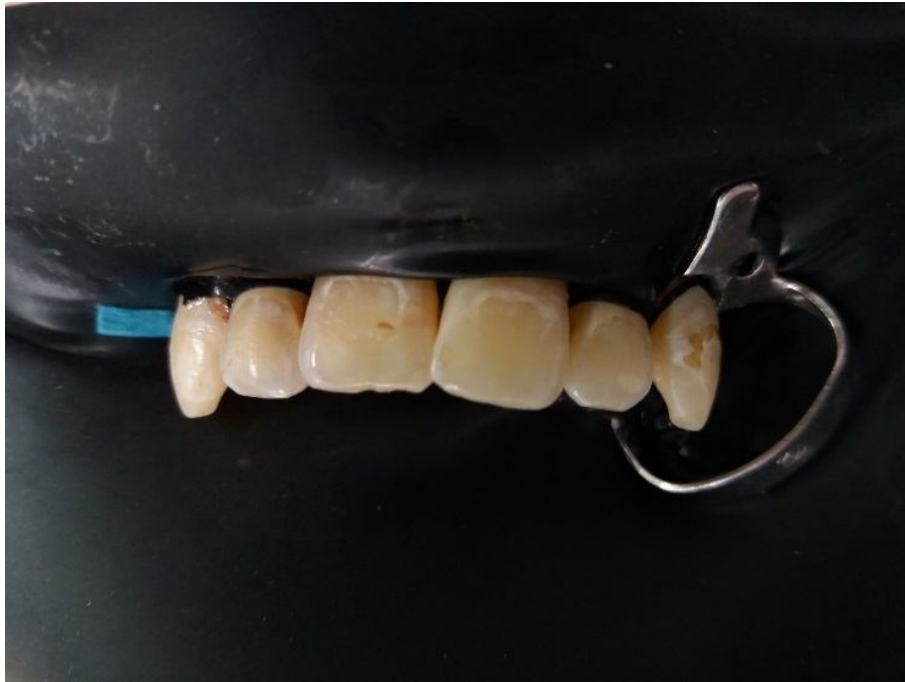
На кафедрі пропедевтики терапевтичної стоматології ПДМУ звернувся пацієнт П., 20 років зі скаргами на відчуття оскоми від дії хімічних подразників, яке зникло відразу після їх усунення та появу білих матових плям на вестибулярній поверхні зубів верхньої щелепи у фронтальній ділянці. З анамнезу захворювання відомо, що плями з'явилися після зняття брекет-системи, яку пацієнт носив впродовж 3 років. Після клінічного обстеження нами встановлений діагноз: Гострий поверхневий карієс зубів 13,12,11,21,22,23 (Рис. 1).

Рисунок 1. Вихідна клінічна ситуація.

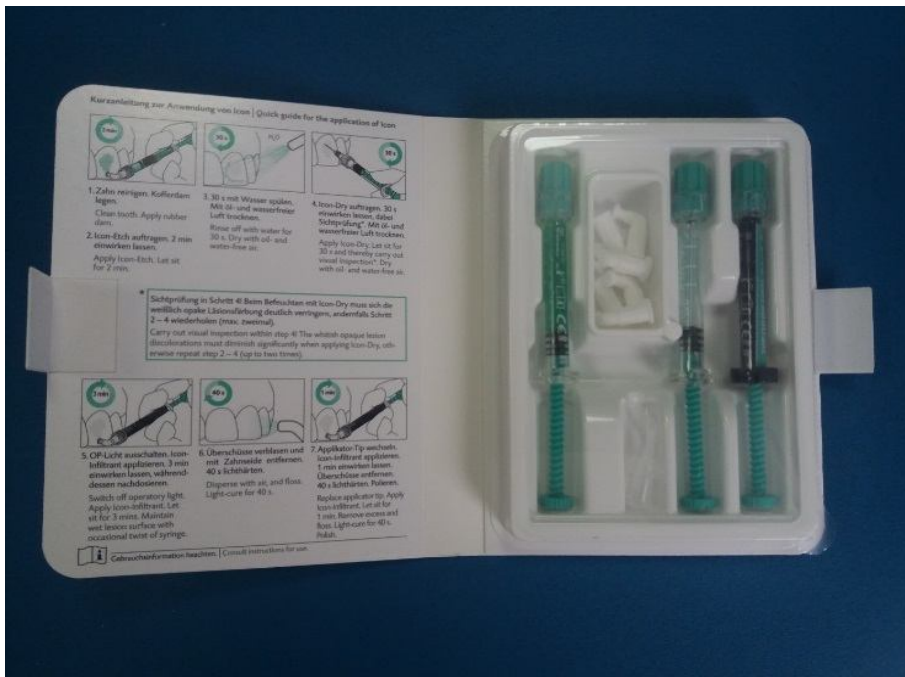
В даній клінічній ситуації явно виражені дефекти в емалі. Тому, нами було прийнято рішення застосувати систему «Icon Vestibular». Комплект включає: протруюючий агент – 15% гель соляної кислоти, вестибуля-

рні насадки для внесення соляної кислоти і інфільтранта, етанол-вмісний кондиціонер «Icon-Dry», інфільтрант «Icon-Infiltrant» (Рис. 2).

Рисунок 2. Система «Icon Vestibular»

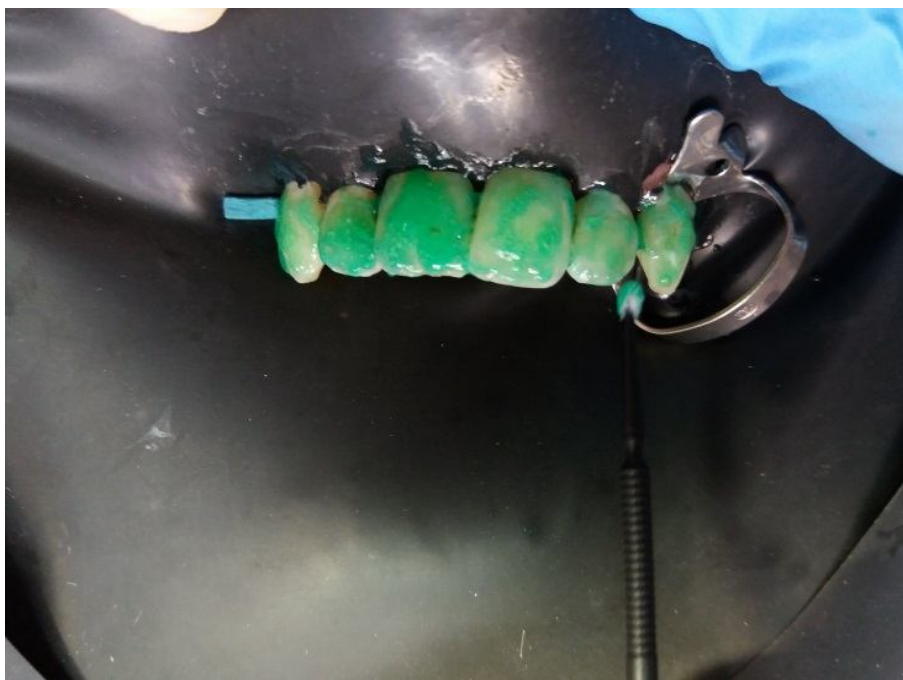
нища ураження оброблено протравлюючим гелем (Icon-Etch) впродовж 2 хвилин, далі змито водою впродовж 30 секунд. Ділянки ураження просушено сухим повітрям (Рис. 3).

*Рисунок 3. Етап нанесення протравлюючого гелю (Icon-Etch) 15% -ного розчину соляної кислоти*

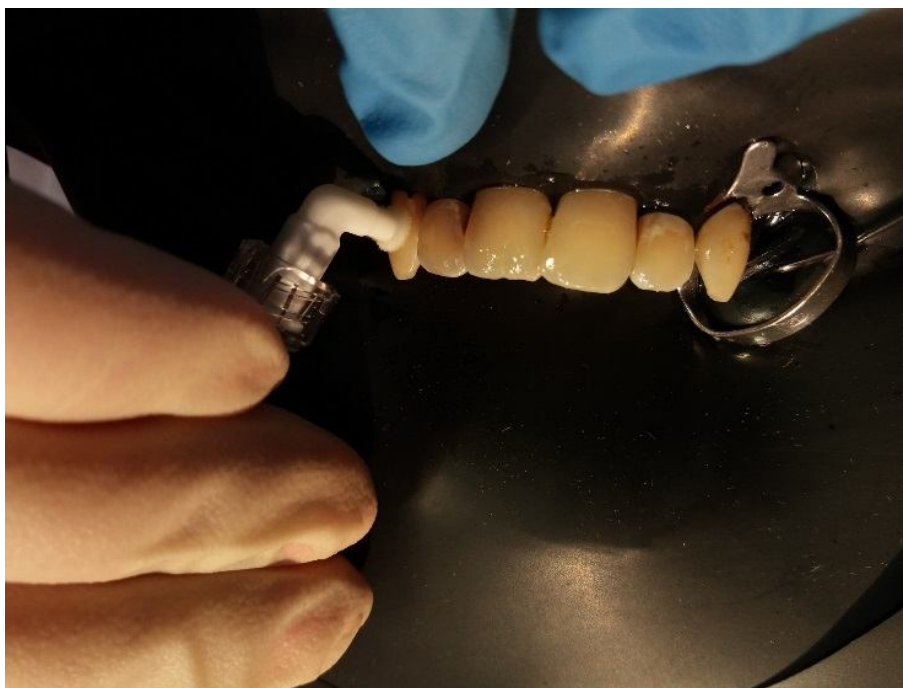
Для проведення інфільтрації вестибулярну насадку накручено на шприц «Icon-Infiltrant», Перед нанесенням інфільтранта вимкнуті лампу стоматологічної установки! Далі ретельно нанесено інфільтрант з не-

великим надлишком на емаль на 3 хвилини для якісного проникнення препарату в пори. Видалено надлишки за допомогою флоса та фотополімеризовано «Icon-Infiltrant» з усіх боків впродовж 40 секунд. Для компенсації полімеризаційної усадки і підвищення мікротвердості нанесено матеріал вдруге, нагвинтивши на шприц «Icon-Infiltrant» нову вестибулярну насадку. Залишено для інфільтрації на 1 хвилину (Рис. 4).

*Рисунок 4. Етап інфільтрації вогнища ураження*

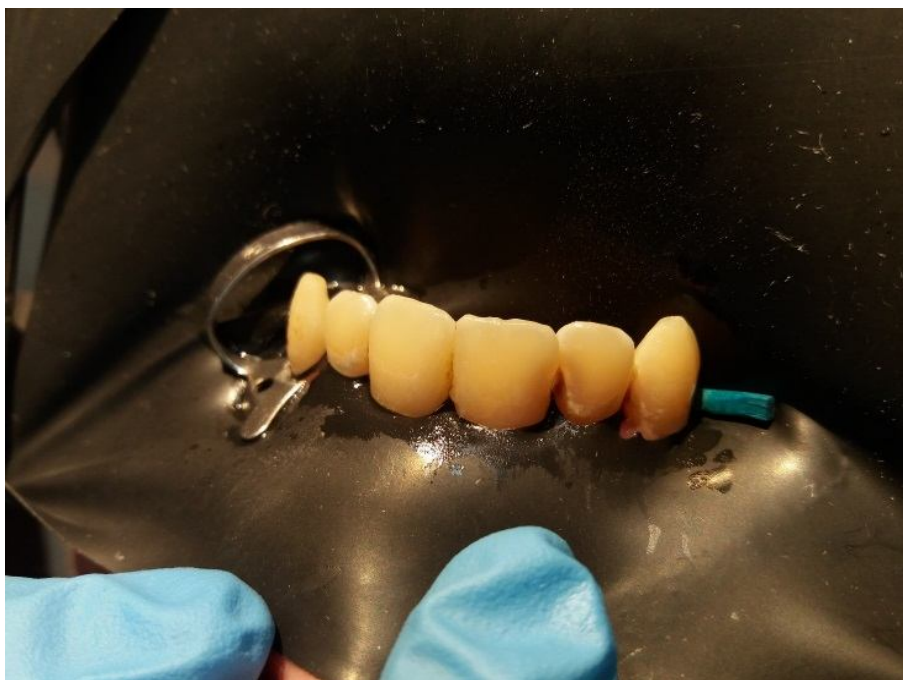
На закінчення процедури видалено надлишки матеріалу та проведено додаткову полімеризацію ультрафіолетовим світлом впродовж 40 сек. Далі знято

систему кофердам. Видалено інгібований киснем шар і поліровано вестибулярні поверхні зубів за допомогою полірувальних дисків і головок (Рис. 5).

Рисунок 5. Результат інфільтрації вогнища ураження

В результаті лікування більшість плям зникла, відновились колір, блиск емалі зубів 13,12,11,21,22,23 та рельєф поверхні. Через 1 та 3 місяці після лікування при візуально-тактильному дослідженні вестибулярних поверхонь зубів 13,12,11,21,22,23 досягнутий естетичний результат дещо покращився – зменшились розміри плям, які були помітні в день лікування.
